# La Catedral de Maracay, en Venezuela. Breve reseña de su historia e intervenciones

ARQ. ORLANDO ARAQUE

*Arquitecto Coordinador de la Comisión de Bienes Culturales de la Diócesis de Maracay  
(Venezuela)*

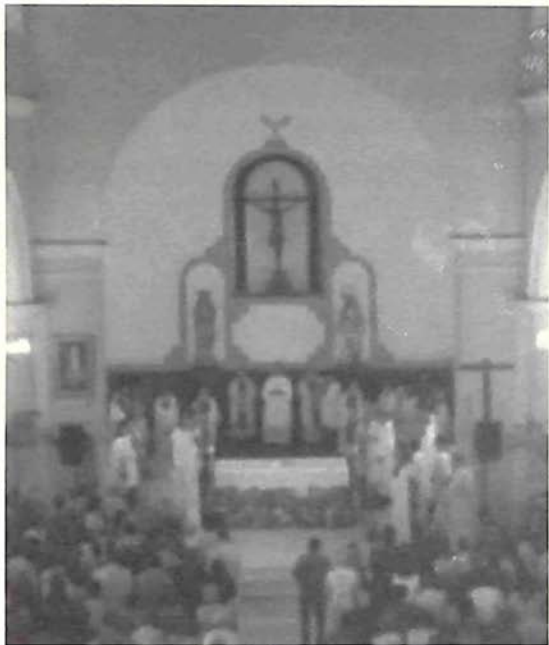
*Vista interior de la Catedral.  
Notese pintura provisional de retablo  
en presbiterio. 2003.*

Especial atención se ha puesto al diseño e incorporación de retablos y demás elementos de madera. En este aspecto, y teniendo en cuenta la existencia de valiosos artesanos, carpinteros, ebanistas y artistas plásticos en general, tanto en el estado Aragua como en el resto del país, se decidió diseñar estos elementos, reinterpretando las características de los retablos antiguos en un diseño moderno que sea rico en detalles y colores. Esto, después de haber analizado tanto las características arquitectónicas del templo como la idiosincrasia de los maracayeros. Sin embargo, no estamos ajenos al hecho de lo delicado y difícil de este proyecto de diseño interior si queremos mantener la sobriedad del espacio arquitectónico.

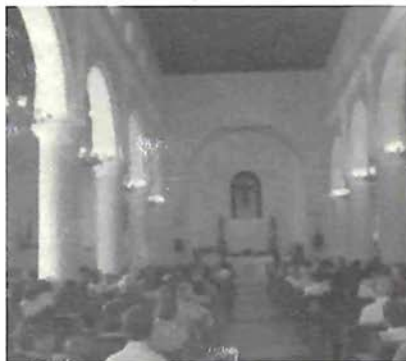
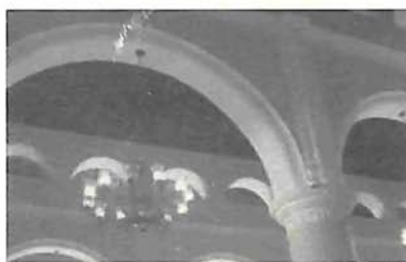
A comienzo de los 80, el Ministerio del Desarrollo Urbano realizó una nueva intervención que se considera de las más significativas para la memoria del monumento, pues en ésta el techo fue cambiado en su totalidad, tanto sus materiales existentes, pues fue sustituida la caña amarga y tejas antiguas por tablas de madera y tejas nuevas, como en su forma, pues la iglesia pasó de poseer tres naves cubiertas con tres techos a dos aguas, uno por nave, a un solo

techo de dos aguas que ahora cubre las tres naves, el cual se construyó a una altura superior a los existentes. Por este cambio fueron complementados los muros de las arquerías centrales con elementos de concreto formados por pequeños arcos de medio punto, que introdujeron cambios en la percepción espacial. Con estos trabajos, además, los cuerpos inferiores de la fachada principal y la torre del campanario fueron desprovistos de las molduras decorativas que poseían desde el siglo XIX. También fueron clausuradas unas ventanas que habían sido abiertas, sin ningún criterio de restauración, durante el período del padre Cabrera.

*Vistas del interior de la Catedral.  
Nótese lámparas en medio de arcos  
y complemento sobre muros de arcada  
de la intervención de los 80.*

Finalmente, en cuanto a la incorporación de elementos muebles de diseño interior, se decidió eliminar las lámparas colocadas en medio de los arcos durante la intervención de los 80 para instalar unas nuevas colgadas de los tensores en medio de las naves, de diseño moderno pero que recuerden las existentes en los años 50, época recordada especialmente por los maracayeros. Para esto se ha estudiado la colocación de tensores dobles de Madera en correspondencia a los vestigios conseguidos en los muros de la nave central.
