Proyecto de restitución de la arcada del Palacio de Borgellá, antigua casa de Diego de Herrera, sede del Patronato de la Ciudad Colonial de Santo Domingo

ARQUITECTO RESTAURADOR JOSÉ MANUEL BATLLE PÉREZ
*Encargado de las obras de reintegración de la arcada del Palacio de Borgellá,
sede del Patronato de la Ciudad Colonial de Santo Domingo*

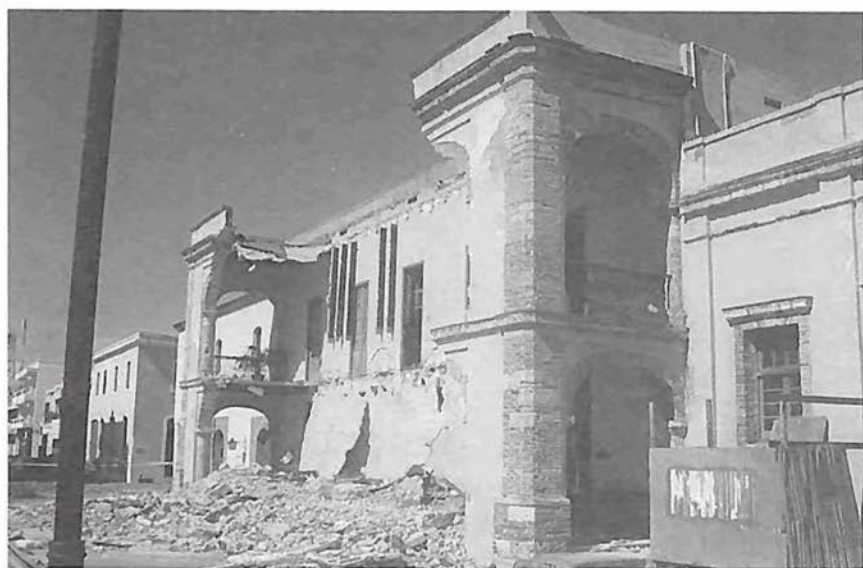
Este pórtico consistía en una galería o loggia con cinco arcos frontales en dos niveles, y un arco por nivel en los dos laterales. En la actualidad se han perdido por el colapso a las cuatro columnas por cada nivel; lo mismo que los respectivos arcos que sostenían; manteniéndose en pie los arranques de arcos y las columnas adosadas a los elementos esquineros. Faltan también las áreas de pisos y techos que eran sostenidas por las columnas caídas; subsistiendo áreas de pisos y techos encajonados en los muros esquineros que todavía se conservan.

Fachada del Palacio de Borgellá, antigua Casa de Diego de Herrera, hoy sede del Patronato de la Ciudad Colonial de Santo Domingo, después del derrumbe de su arcada al paso del huracán Georges.

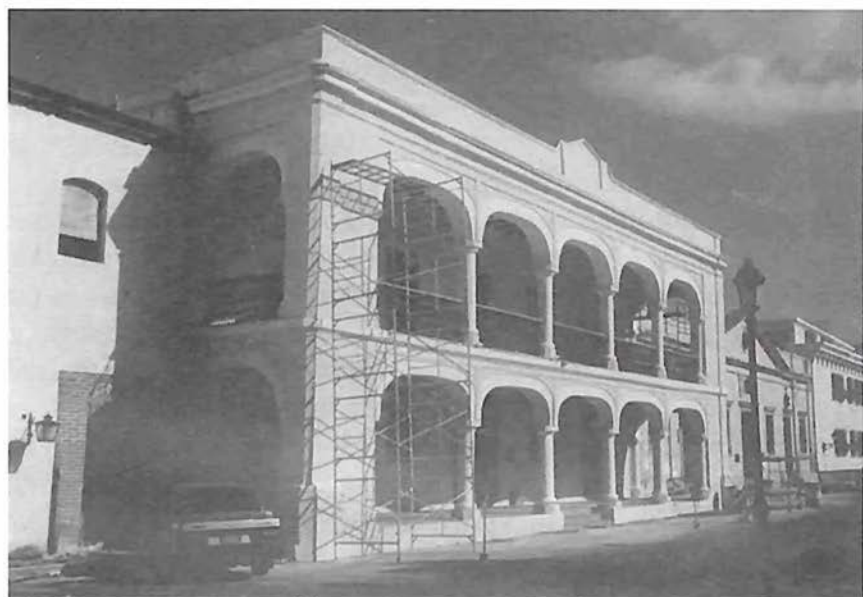
Fachada del Palacio de Borgellá, luego de su restitución.

La propuesta que se ha entregado ha respondido a este criterio; se restituirán arcos, columnas, molduras y otros detalles arquitectónicos como los que tenía el original colapsado. En volúmenes y fisonomía general el elemento a restituir seguirá muy fielmente al diseño original.

3. Los elementos nuevos de Hormigón Armado y las partes antiguas que coexistirán de ahora en adelante, serán terminadas en su superficies con enlucidos y pinturas de color, como originalmente los tuvo la arcada. Este criterio responde a la condena que ahora hacemos de que muros y otros elementos estructurales sean sometidos
