Labor del Fondo para la Protección de la Ciudad Colonial de Santo Domingo 2010-2013

ORQUÍDEA MARTÍN DE ALMÁNzar

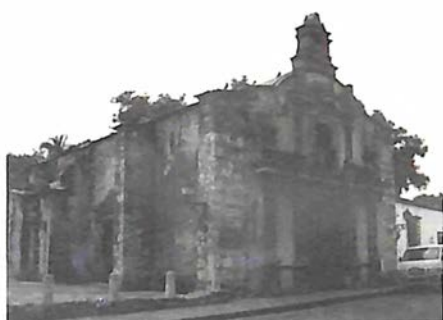
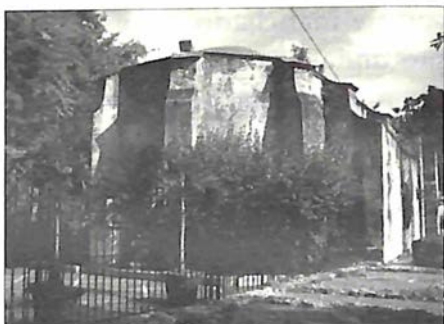
Fachadas norte, este y sur, antes de dar inicio a los trabajos de restauración.

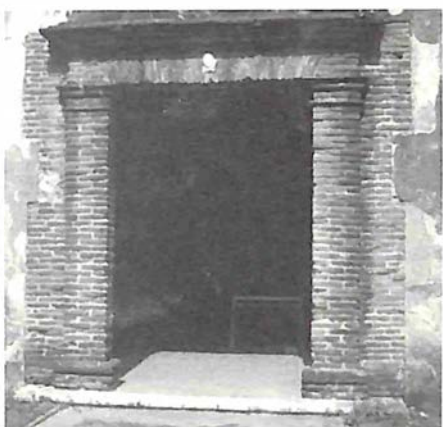
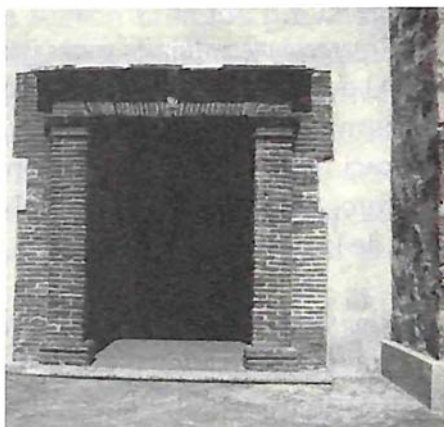
El portal de la fachada este presentaba algunas losas faltantes en la parte superior y muchos ladrillos totalmente degradados.

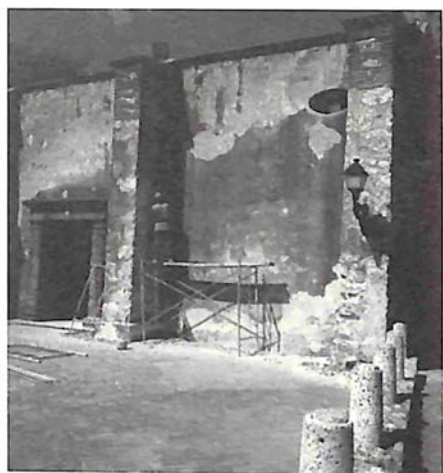
Proceso de trabajo en los pañetes de la fachada este.

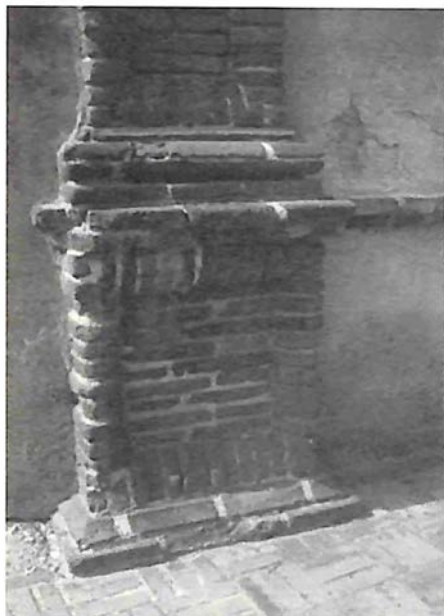
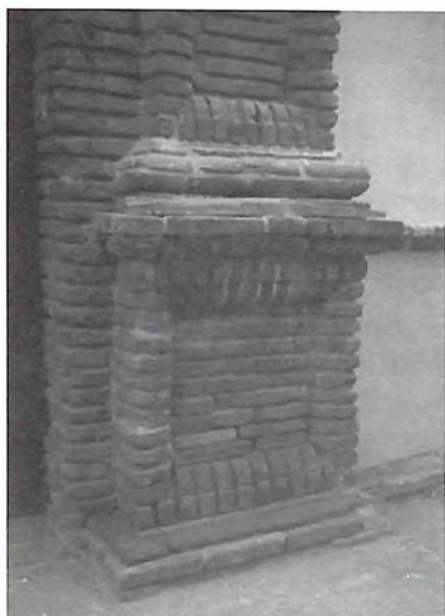
Estado de las pilastras del portal de la fachada norte y el proceso de integración de los ladrillos rotos y/o degradados.

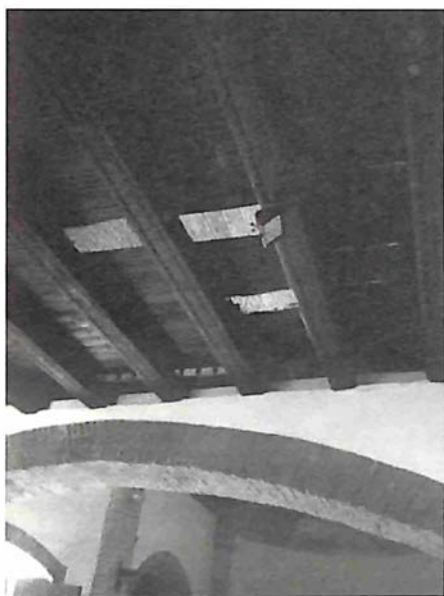
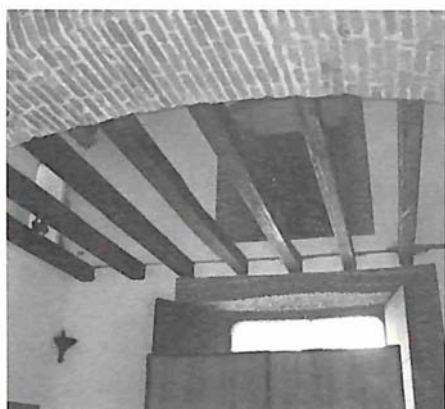
El piso del coro se encontraba totalmente dañado, afectado por las termitas. Se procedió a la fumigación general de la capilla y la vigas, mediante el método de aspersión e inyección. Fue eliminado totalmente, y sustituido por otro en madera de yatobá.

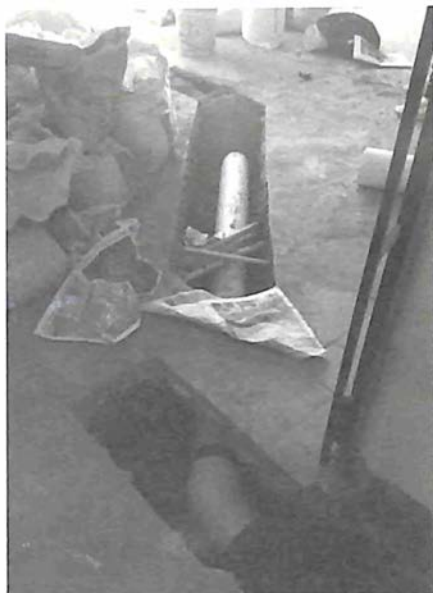
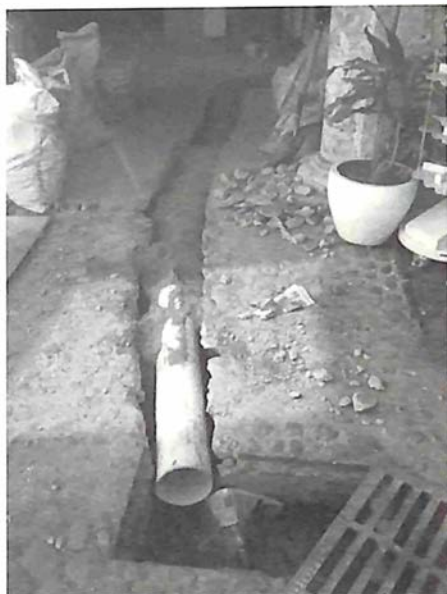
Proceso de zanjeado y colocación de las tuberías de desagüe, en 6" de diámetro, en PVC SCH 40.

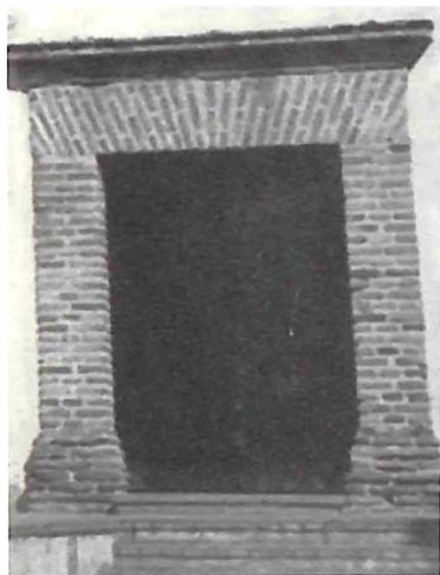
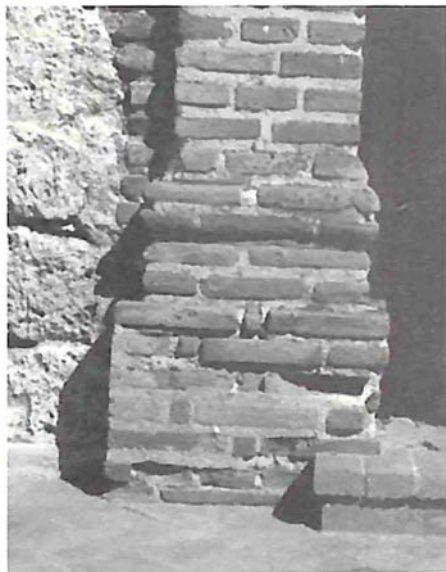
Se observa el estado del portal principal, con ladrillos y juntas perdidos.

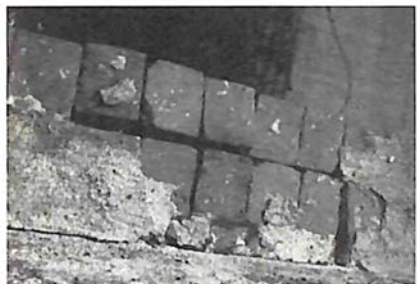
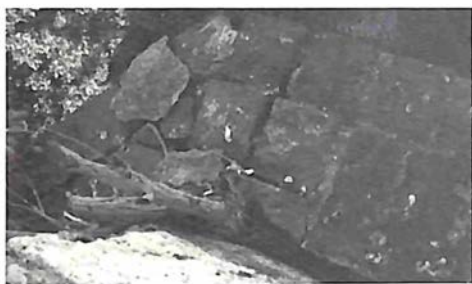
Vista desde la parte superior de la esquina noroeste del campanario en la Iglesia de Las Mercedes. Se observa el desprendimiento de la cornisa y las losetas sueltas. Un grueso tronco contribuyó al desprendimiento de la misma.

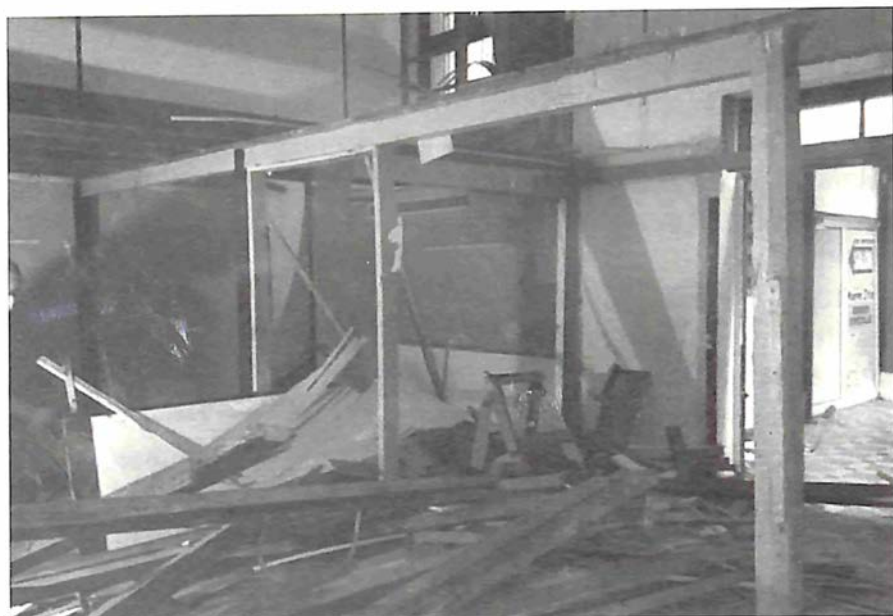
Proceso de desmantelamiento de las estructuras de madera infestadas de termitas.

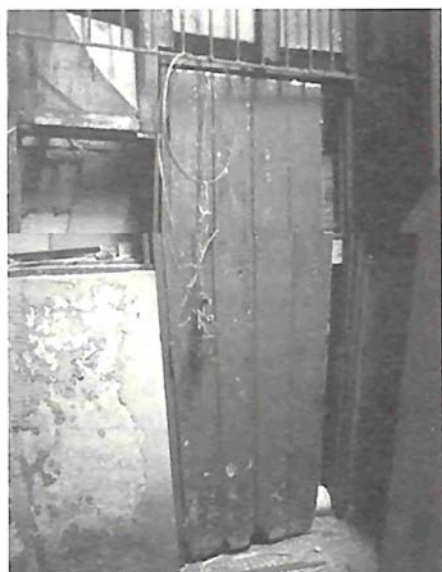
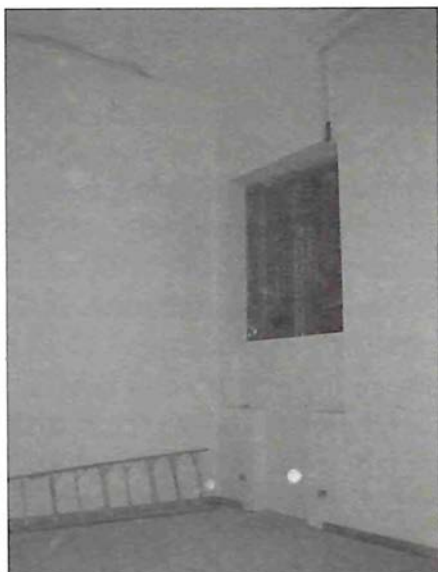
Un muro de bloques, sin zapata y completamente inestable, cerraba una puerta hacia un patinillo, donde se ubica el generador eléctrico. La puerta en conjunto con unas ventanas, estaban totalmente deterioradas. Parte del hueco fue cerrado con un muro de bloques. Se instaló una ventana en aluminio y vidrio.

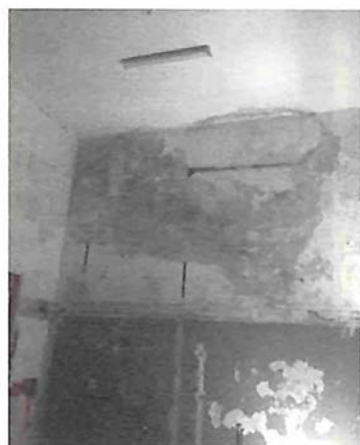
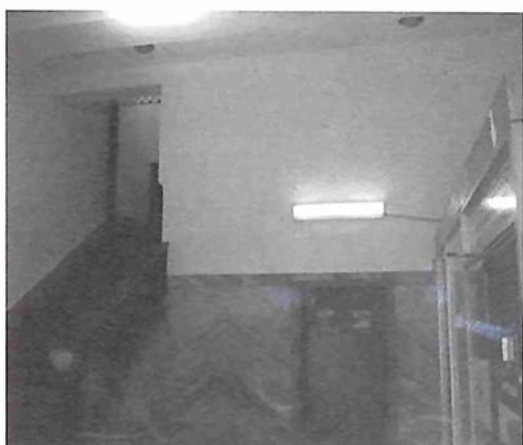
El espacio de entrada al edificio para acceder a los niveles superiores, donde se encuentra la escalera y el ascensor (en desuso), fue limpiado y pintado.

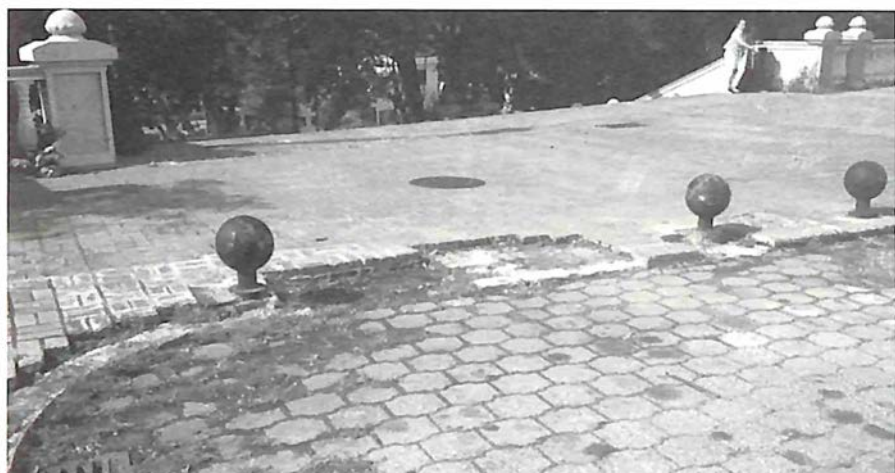
Deterioros de los pavimentos de adoquines en la plaza y la calle las Damas. Este bolardo faltante fue recuperado e instalado.

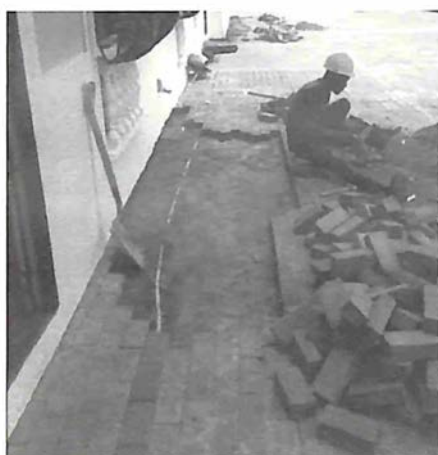
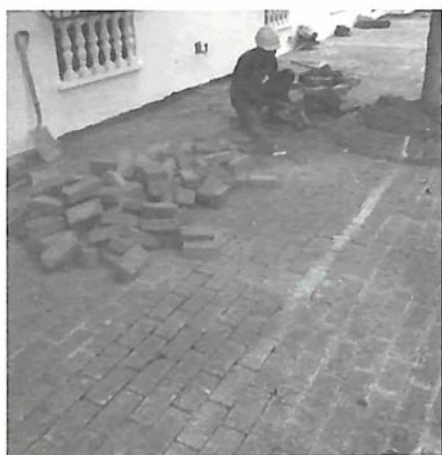
Reparación de los pavimentos de adoquines en la plaza.

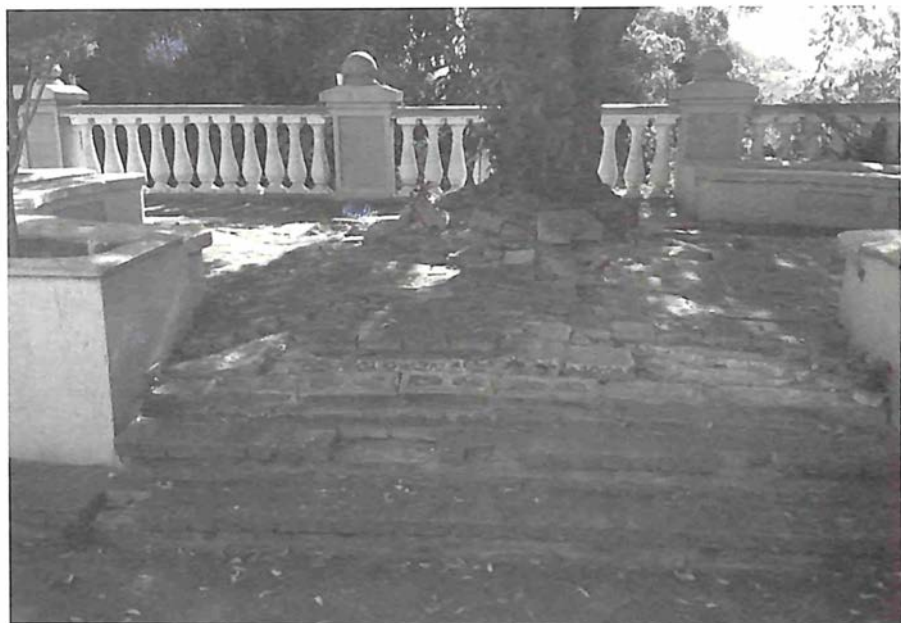
Estado de deterioro en que se encontraba la plaza en su extremo oeste. Inicio del proceso de reparación con el levantamiento de los pisos y corte de raíces.

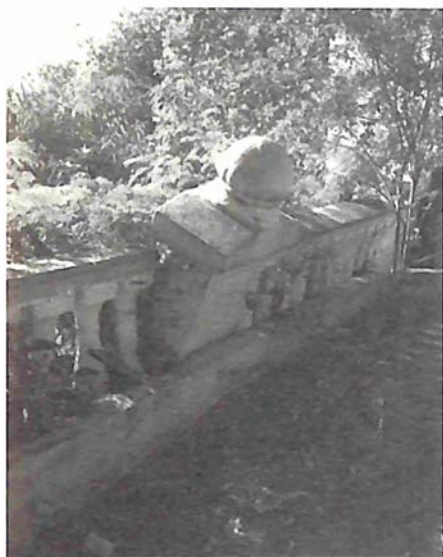
- Arriba. Estado de deterioro en que se encontraba la plaza en su extremo oeste. Un tramo de baranda caído, todos los pisos levantados y los escalones desbaratados, debido al efecto del crecimiento de las raíces.
- En el centro. Vistas de la pequeña plaza al oeste. Se observa la nueva jardinería.
- Abajo. A la izquierda. Proceso de instalación de los nuevos balaustres. Se destacan por el color gris del cemento. A la derecha. Vistas de la Plaza y la baranda luego de ser pintadas.

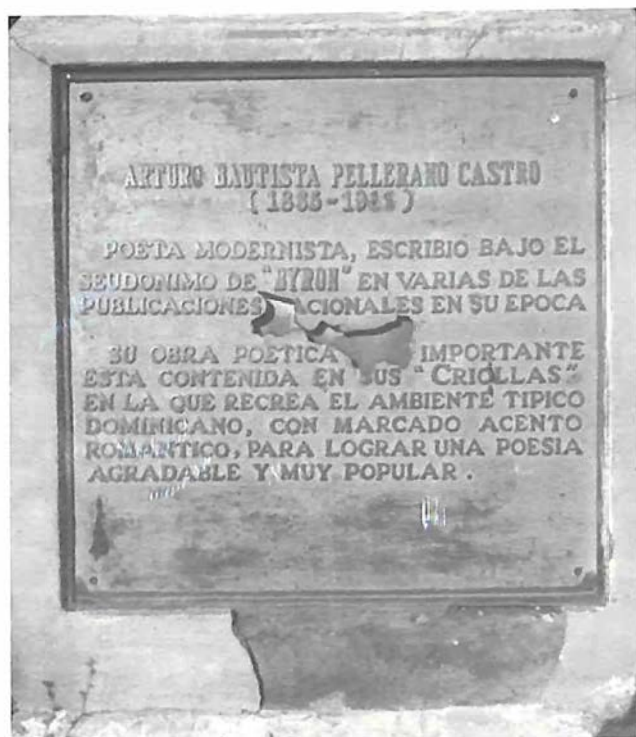
Tarjas existentes en el Monumento al poeta Arturo Bautista Pellerano Castro, las cuales les faltan letras y números y hay una rota. Presentaban mucha oxidación y pérdida de color.

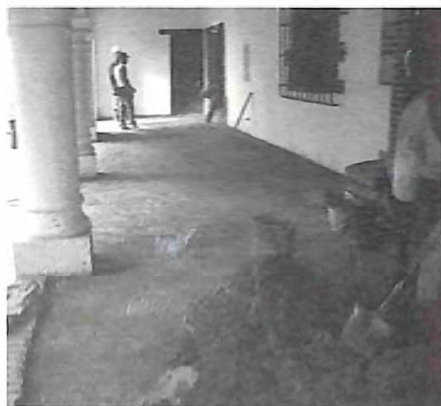
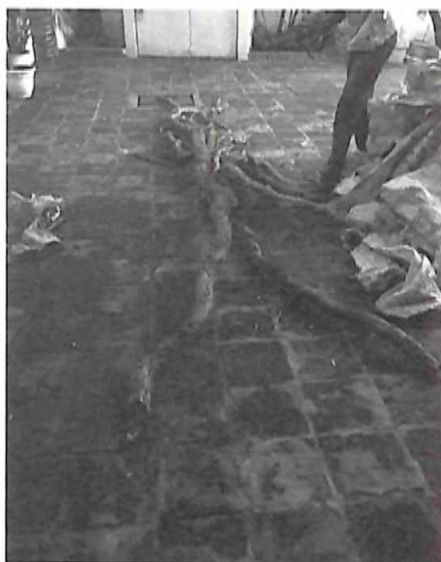
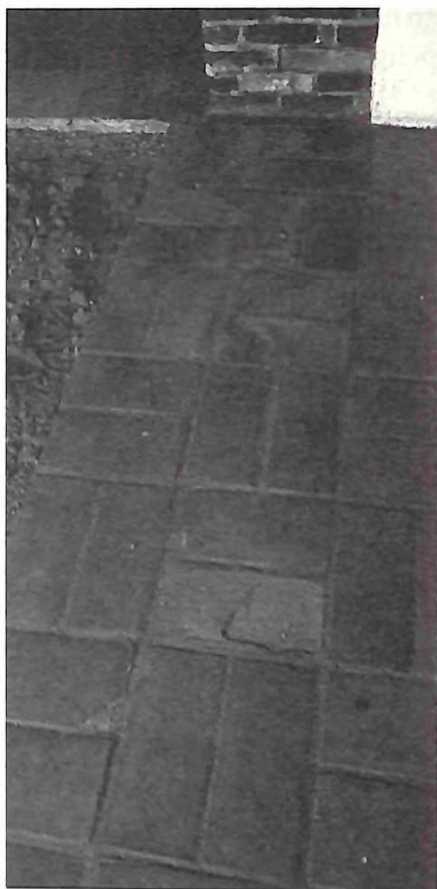
Momento en que se estaban levantando los pisos y vista de parte de las raíces extraídas de debajo de los piso.
