“PLAN ESTRATÉGICO PARA EL MANTENIMIENTO DEL TRAMO CARRETERO
VILLA MELLA – LA VICTORIA”

TRABAJO DE GRADO PRESENTADO POR
RONNIE K. SANTANA SOSA
PARA LA OBTENCIÓN DEL GRADO DE
INGENIERO CIVIL

P. INFORME DEL ESTADO ACTUAL DE LA CARRETERA.

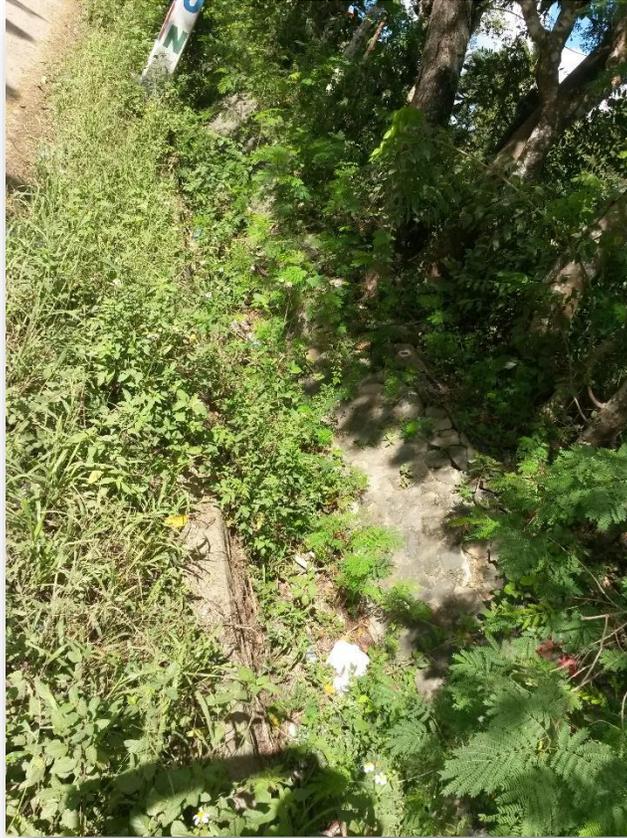
3 : *Cuneta revestida cubierta de maleza*

En esta imagen es difícil distinguir la cuneta revestida debido a la cantidad de vegetación que cubre toda el área.

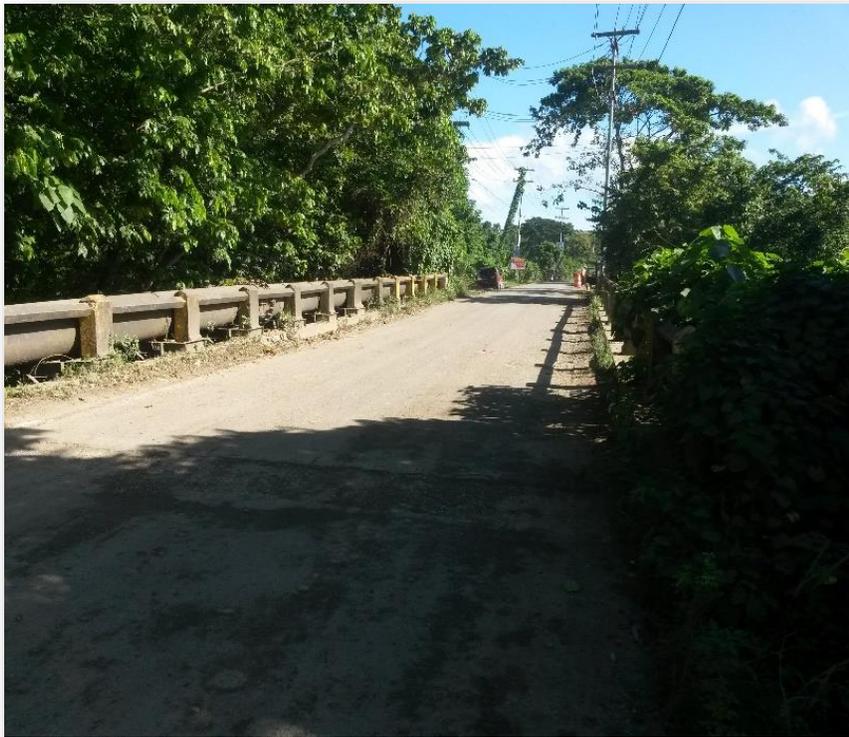
4 : Vista de puente en pésimo estado

Puente sucio y en mal estado de servicio

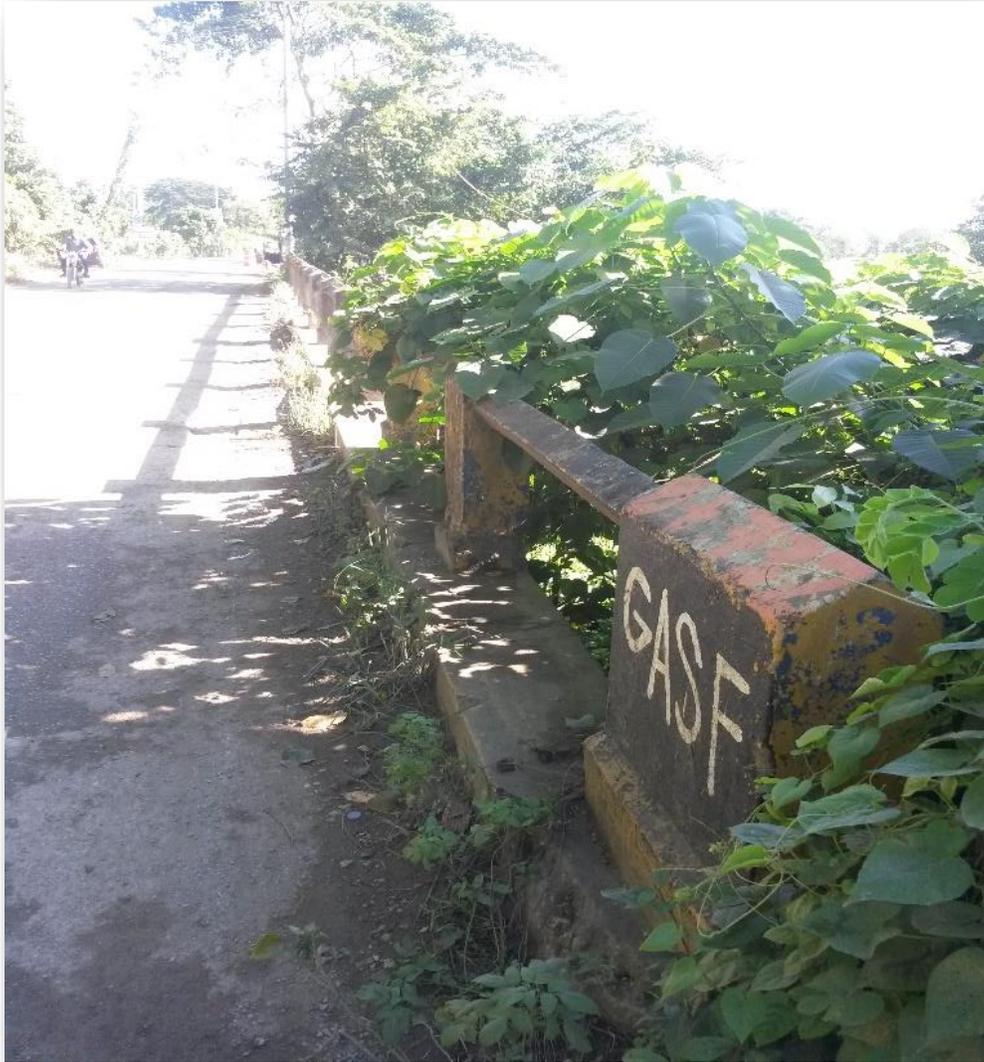
5 : Vista de baranda de puentes cubierta de vegetación

Puente cubierto de vegetación

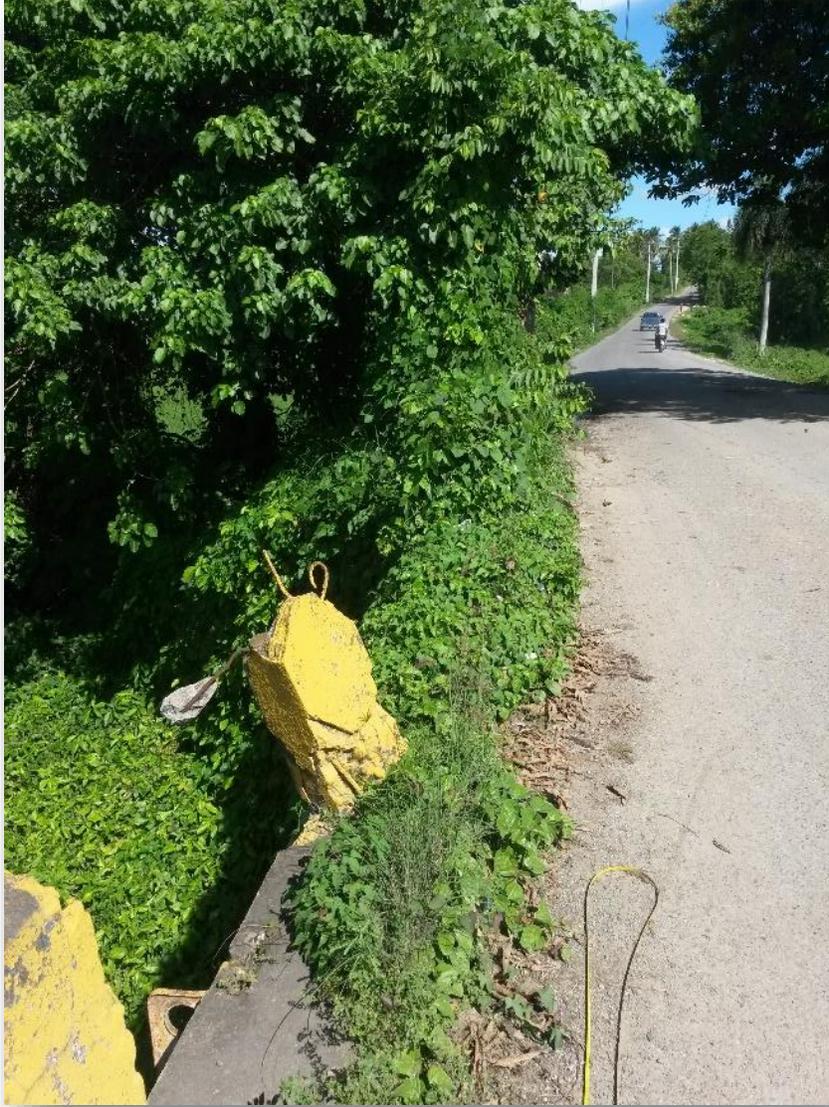
6 : Vista de la baranda de puente destruida

Baranda de hormigón rota

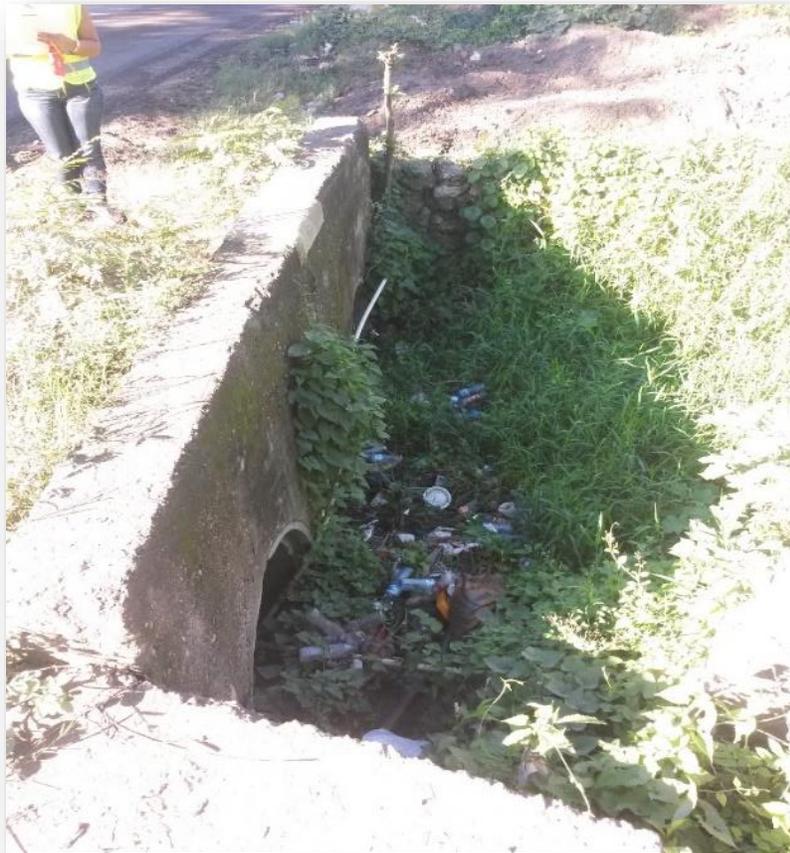
7 : Alcantarilla taponada con basura

Alcantarilla obstruida por basura, vegetación y escombros

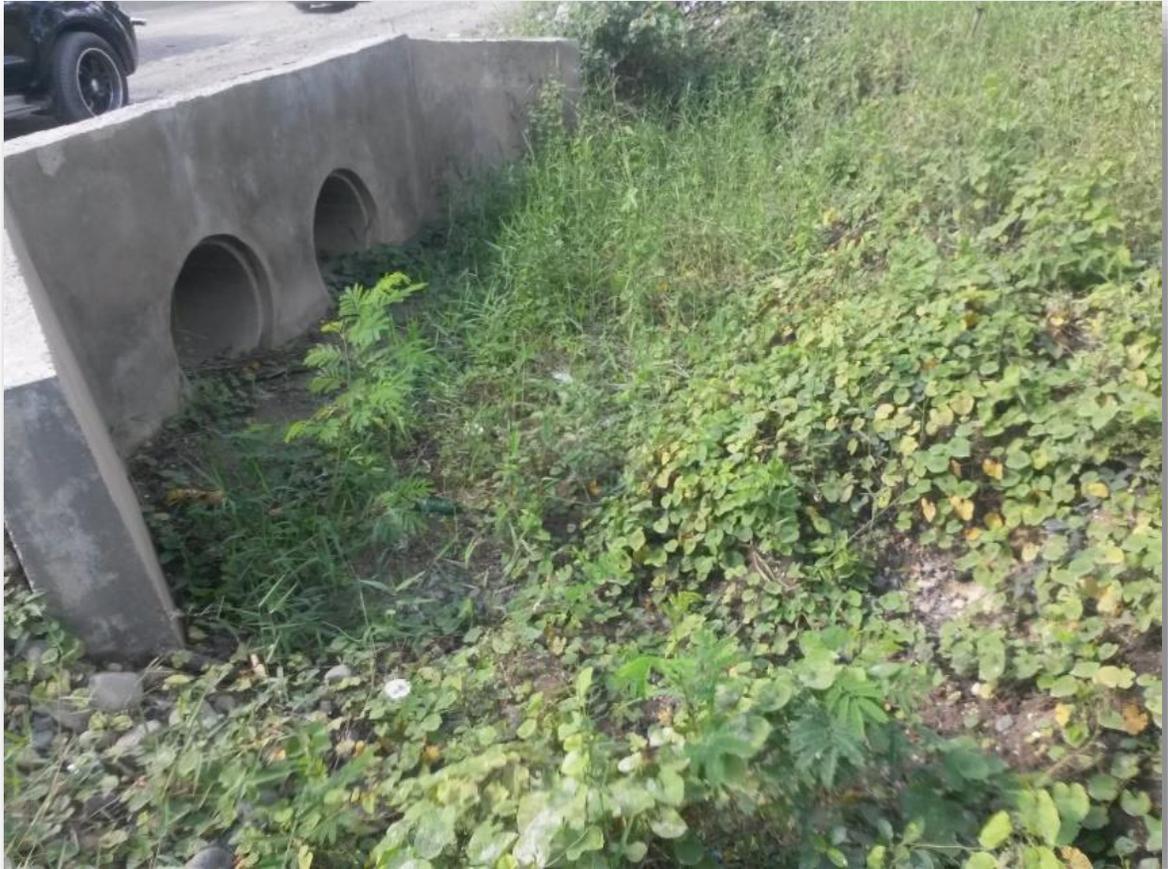
8 : *Entrada/Salida de Alcantarilla*

Densa vegetación cubriendo zona de entrada y salida de alcantarilla

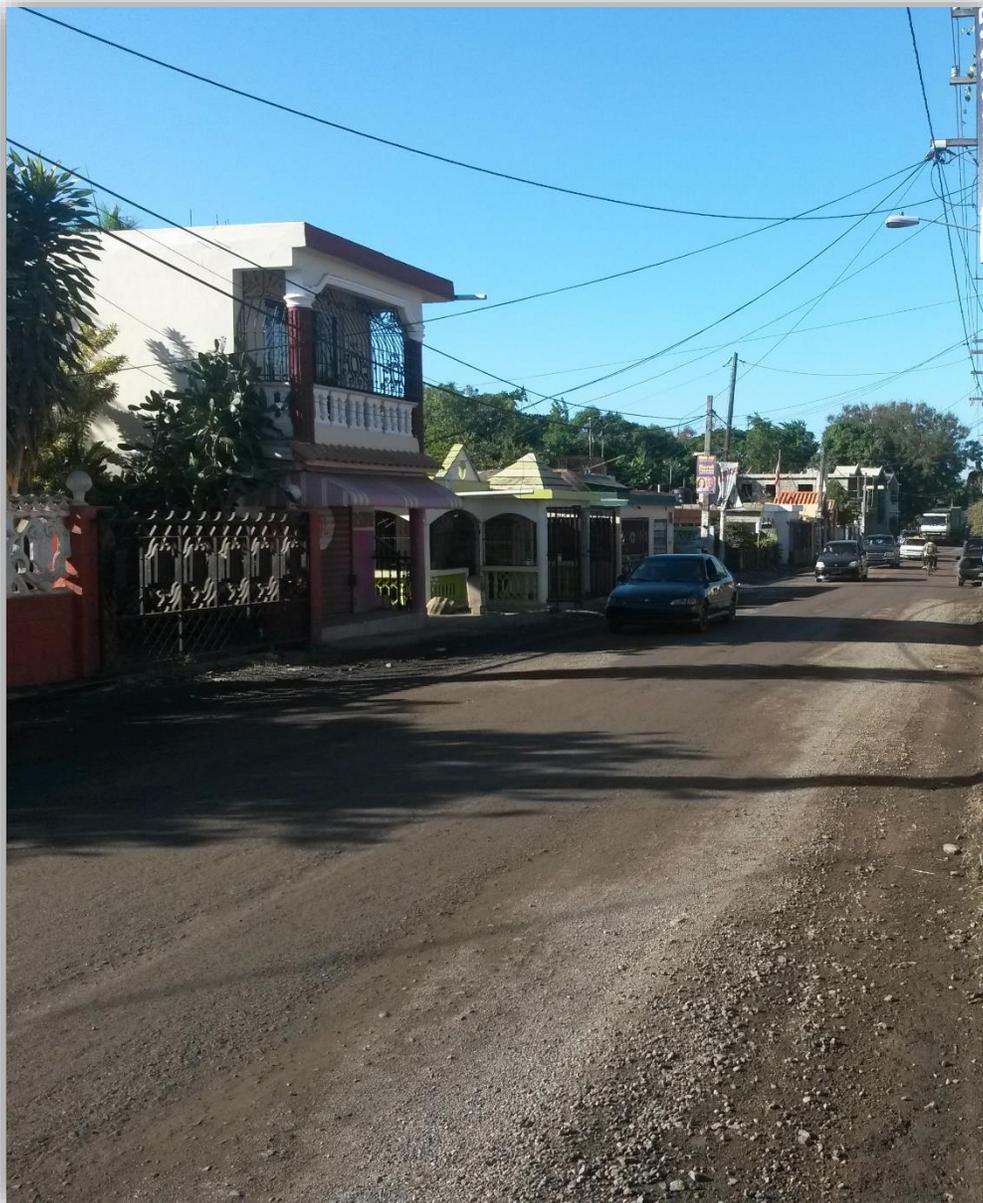
9 : Vista de la capa de rodadura

Capa de rodadura retirada próximo a la entrada de la victoria

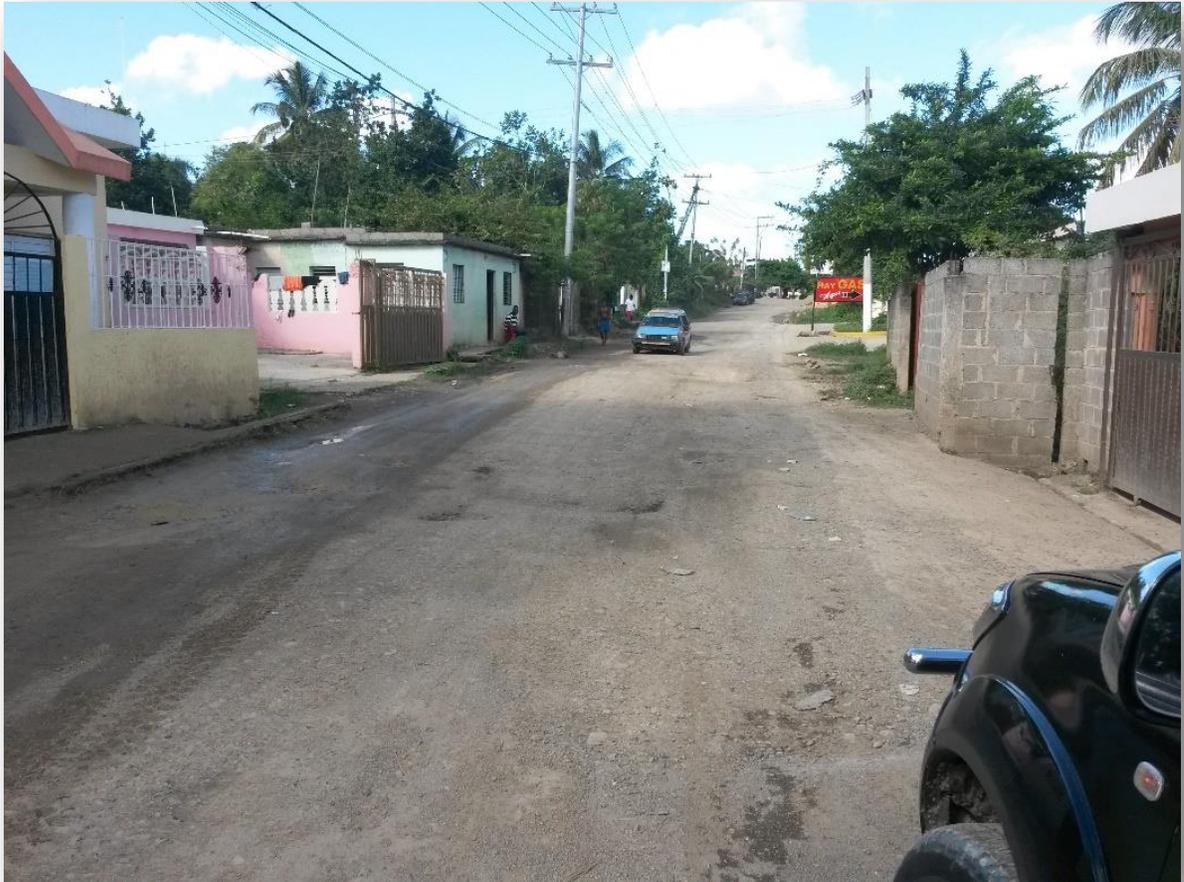
10 : Vista de la capa de rodadura

Capa de rodadura ya inexistente debido al deterioro
