**DESLIZAMIENTOS DE TIERRAS
EN LA CORDILLERA SEPTENTRIONAL**

- Palma Picada
- Los Guineos
- Palo Quemado
- Huevito

Santo Domingo, D. N.
1982

Publicaciones de la
Universidad Nacional Pedro Henríquez Ureña (UNPHU)

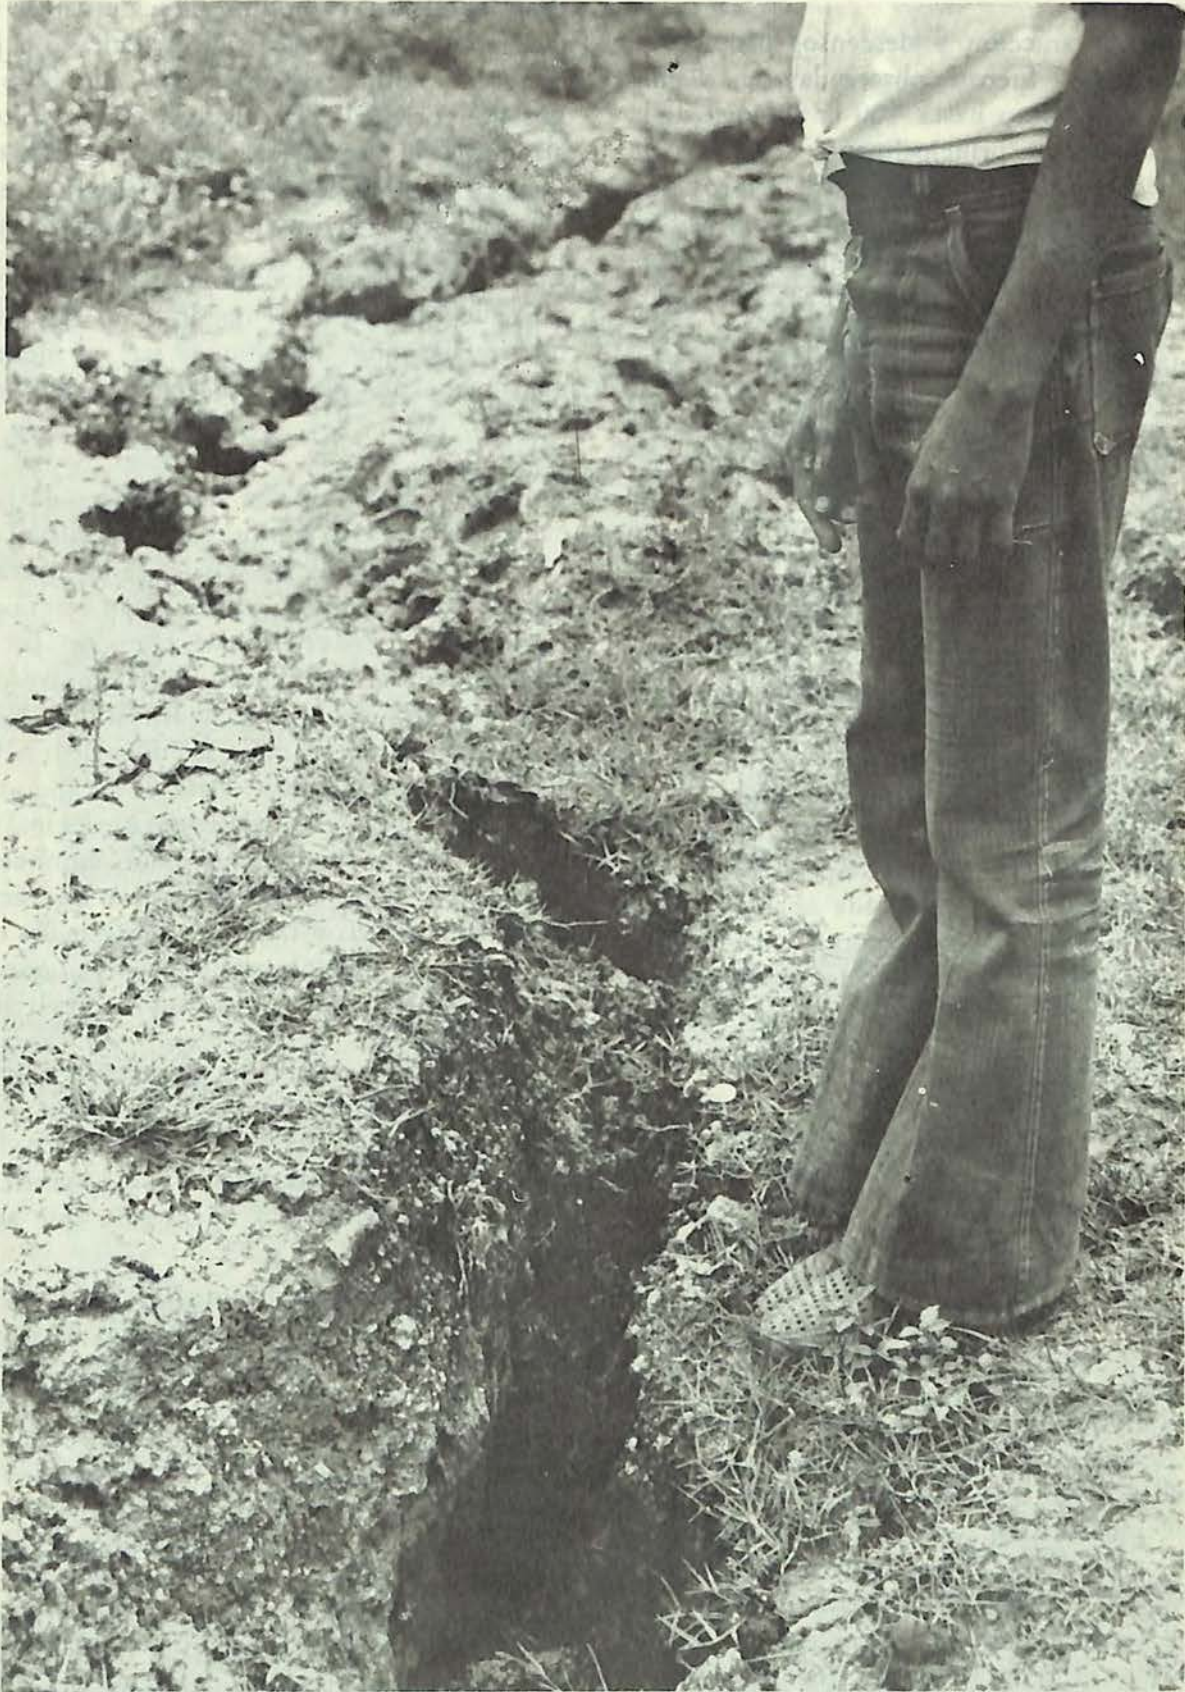
Fig. 5.
Grietas en el callejón de la Hoya.

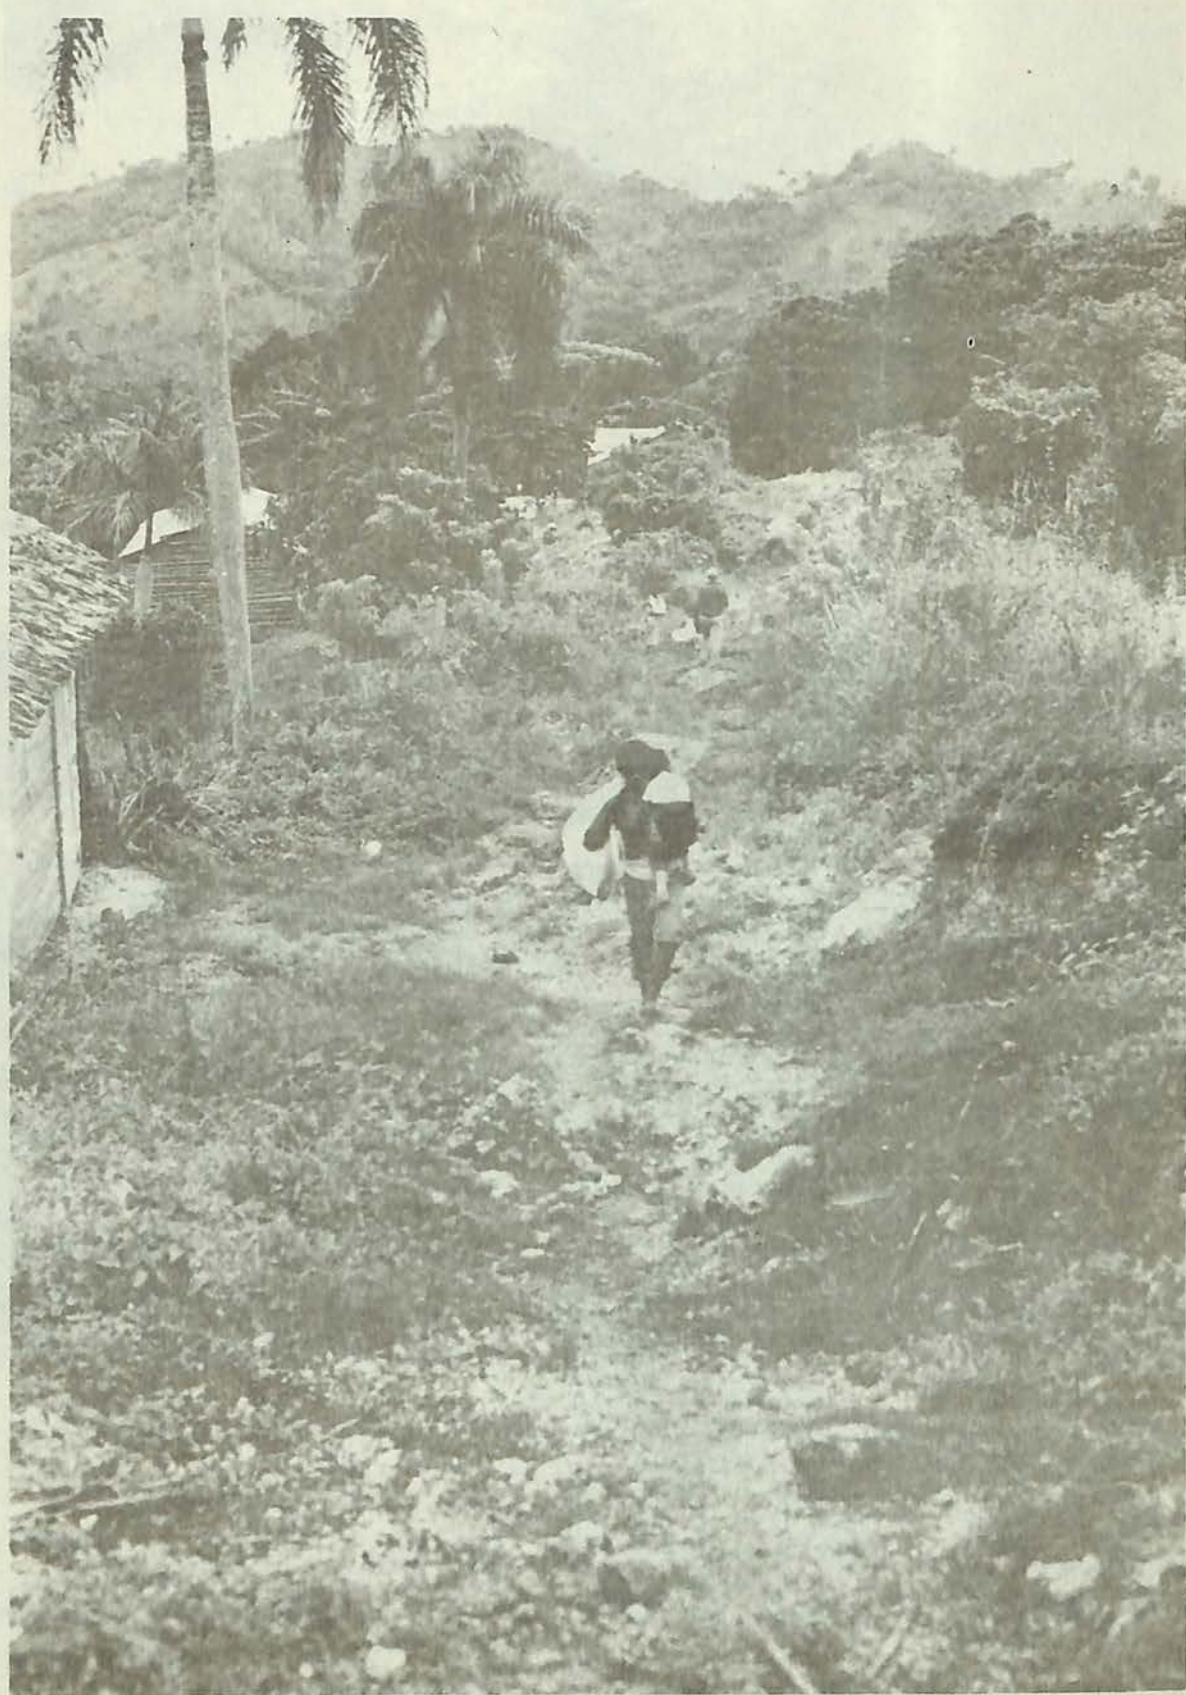
Fig. 6.

La fotografía de la fig. 6 fue captada el 3 de junio de 1981.

Un joven con un niño y un bulto en los brazos abandona voluntariamente la zona de desastre ascendiendo por el callejón de la Hoya

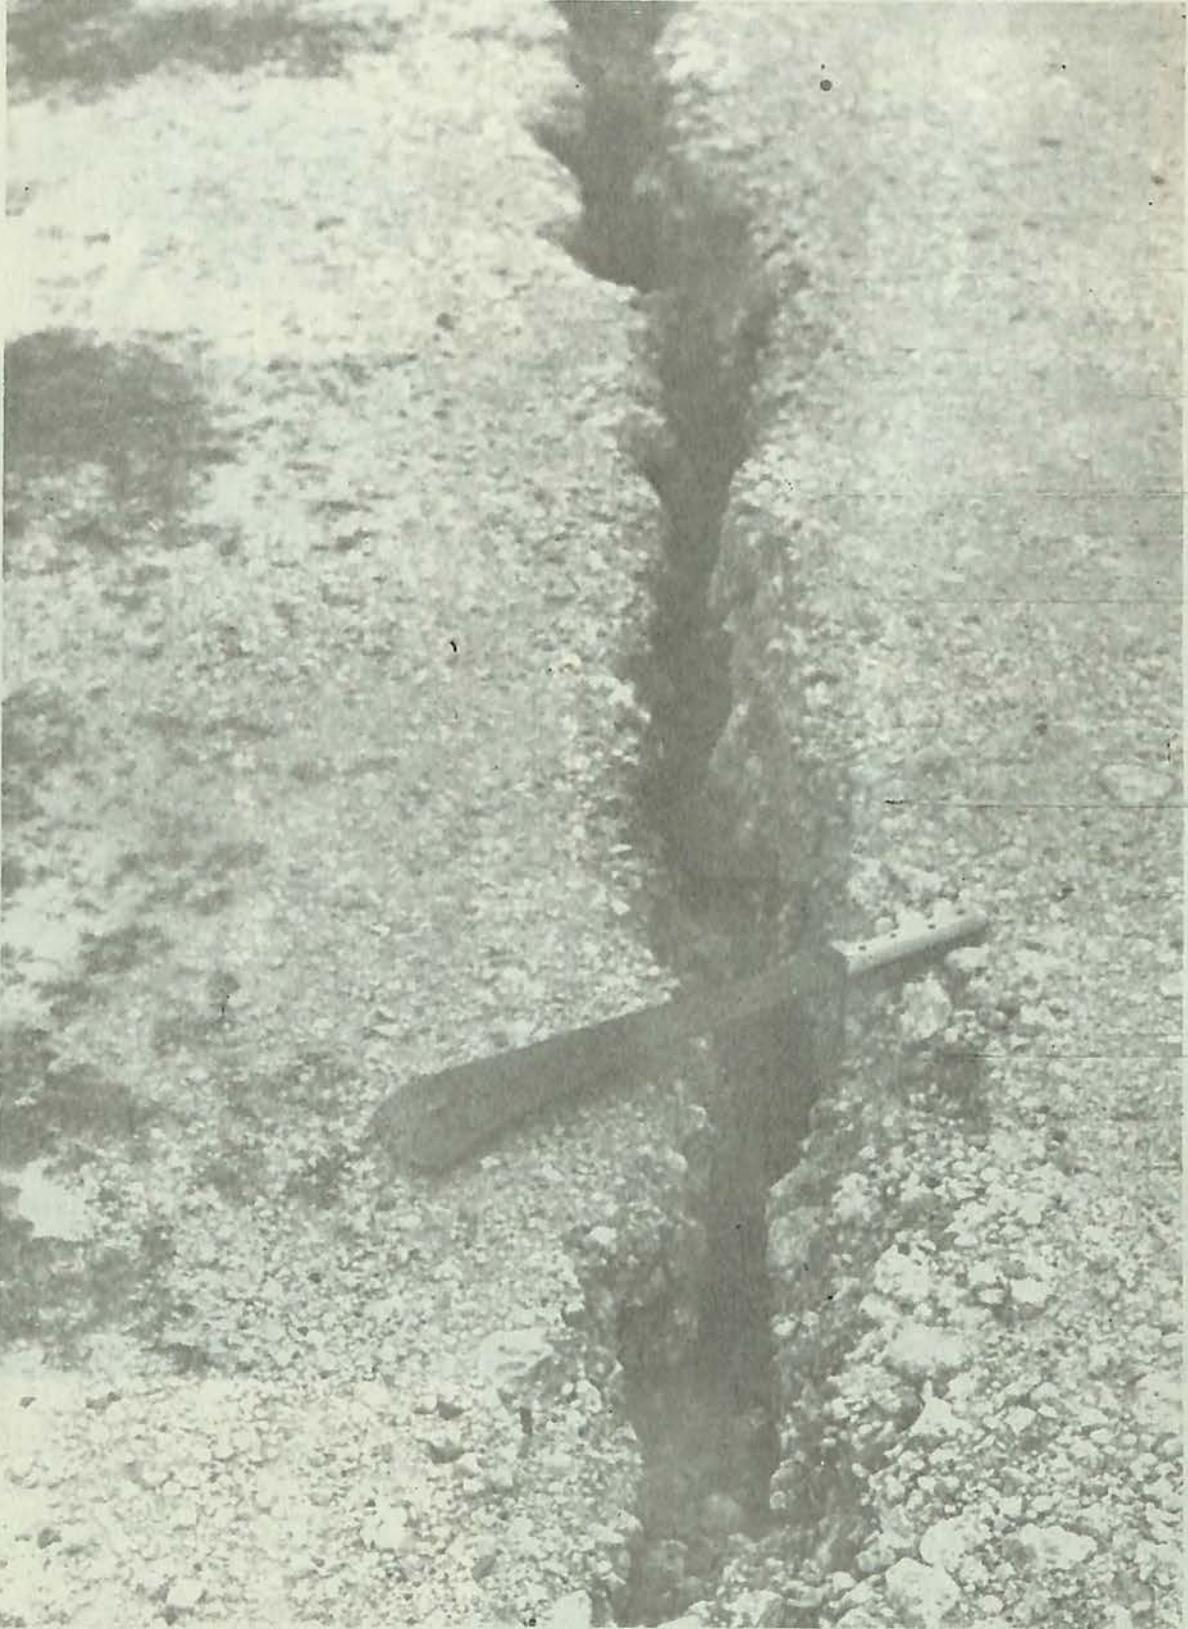
Perdiendo altura y acercándonos al área donde se construyó el Centro de Servicios Rurales Integrados la arcilla apareció amasada y esponjosa, oponiendo poca resistencia a los zapatos; condiciones que inducen a la típica sensación de inseguridad que se percibe al caminar sobre suelos fallados. Una vena superficial de agua alimenta un estanque excavado en la tierra para una proyectada crianza de peces y patos. La laguna artificial tiene un frente a la carretera de 31 m, por 18 m hacia las colinas, con una profundidad máxima de aguas de 2 m; vertiendo sus excedentes por medio de una alcantarilla que atraviesa la carretera, fig. 7. En épocas de sequía el nivel de la laguna desciende llegándose hasta la condición extrema de secarse. Una hendidura ancha y profunda apareció en la carretera, paralela a su línea central y frente a la laguna, fig. 8, a partir de los accidentes de abril de 1981.

Fig. 8.
Grieta en la carretera, frente a la laguna. Palma Picada.

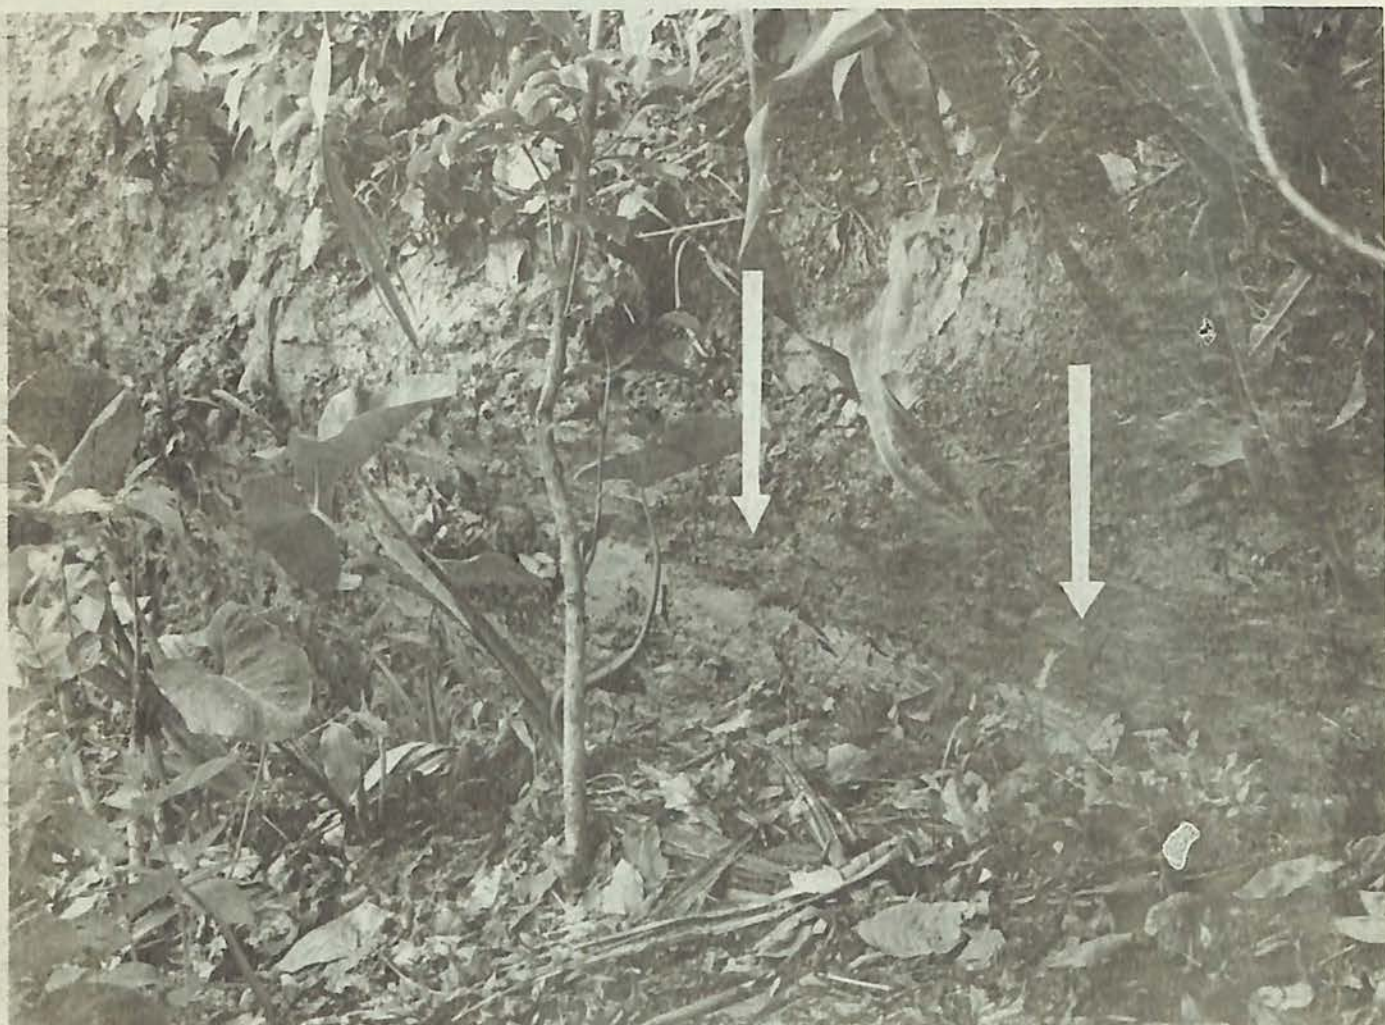
Coincidente con el lado opuesto Oeste de la gran masa de materiales desplazados y a unos 150 m al Sur de la carretera, la falla extrema se produjo entre suelos de igual naturaleza arcillosa que rompieron produciendo una superficie inclinada y lustrosa, rayada por los corpúsculos calcáreos embebidos en el barro. Dejando la impresión que apuntaron los habitantes del lugar de que alguien había halado el suelo hacia la parte baja de la montaña como pudo haberlo hecho con un tronco. Fig. 9.

Fig. 9
Superficie lustrosa de rotura en arcilla.

En el flujo plástico se observa una tendencia al ordenamiento de las partículas en la dirección de los deslizamientos (4 y 17) que le comunica una impresión de brillo a las superficies de rotura sobre las cuales los corpúsculos de caliza producen rayas, fig. 9.

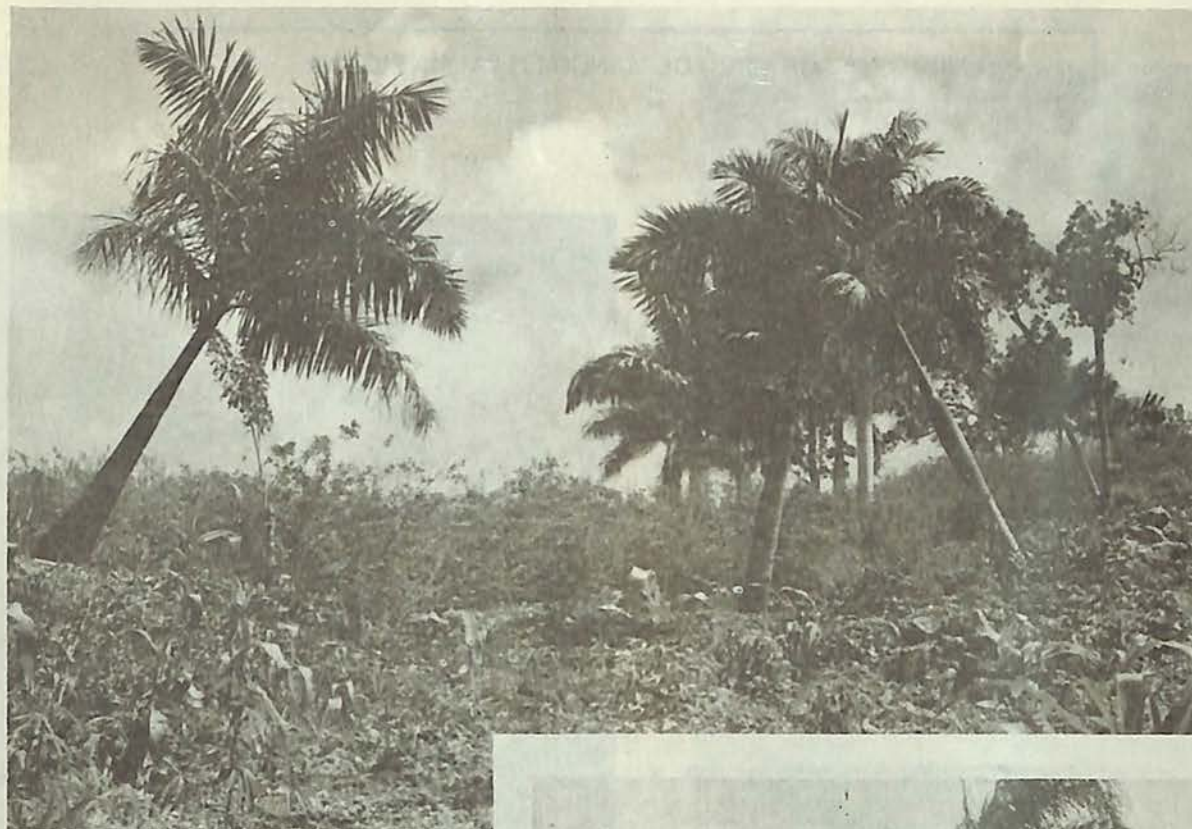
Fig. 10
Palmas reales a 100 m
colina abajo de la perforación PP-5

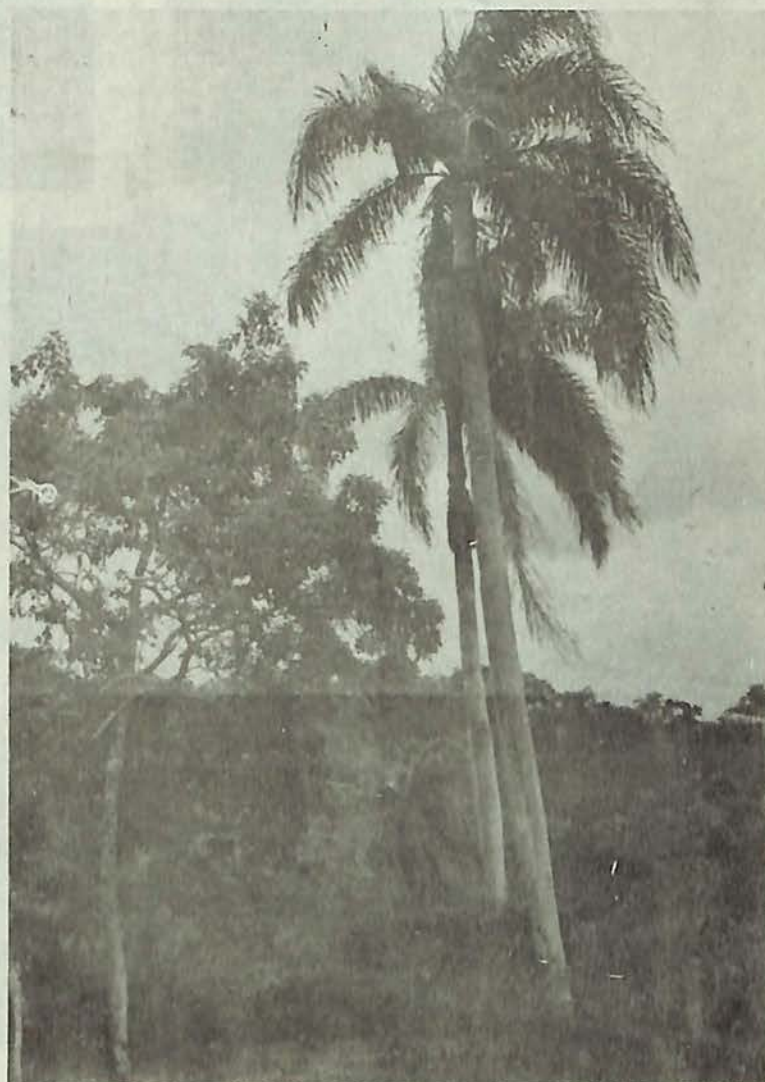
Fig. 11
Palmas a 30 m del sondeo PP-1

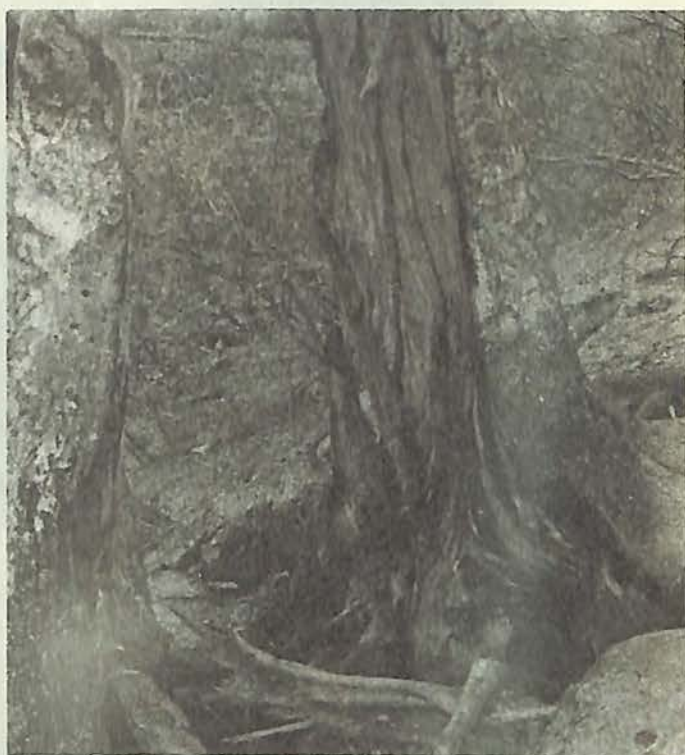
Fig. 12
3 de mayo de 1981:
Las dos secciones del tronco separadas 0,94 m.

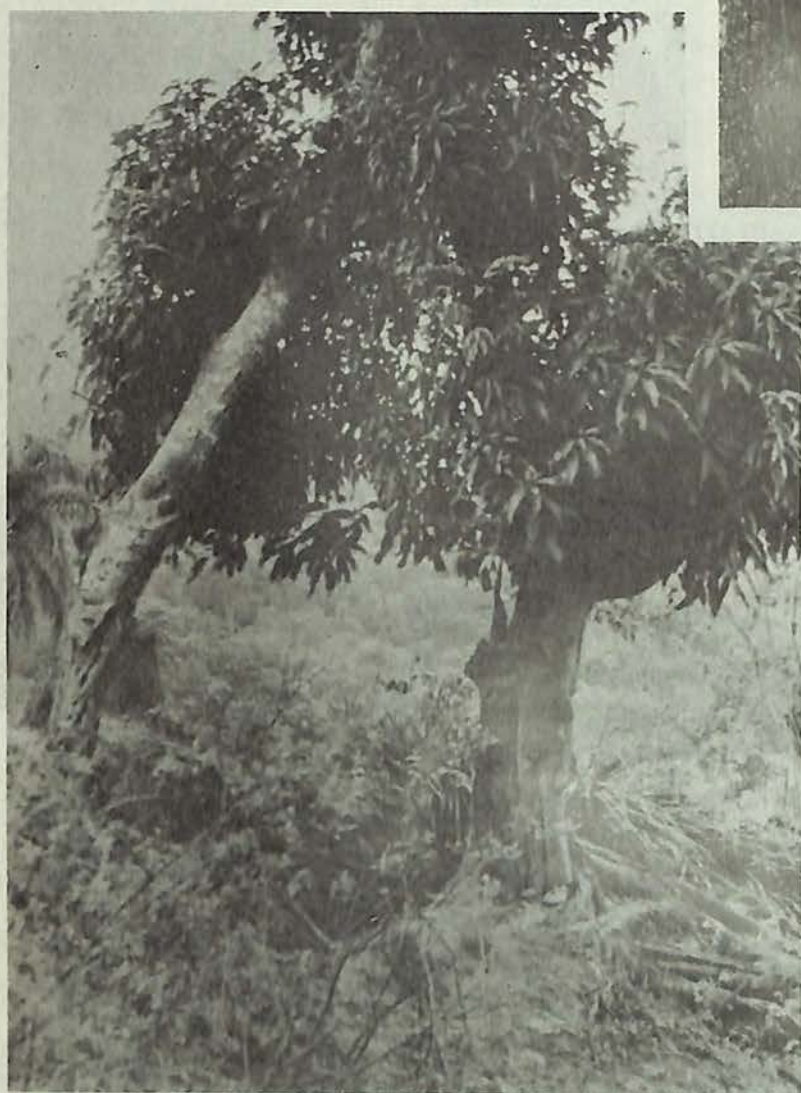
Fig. 13
6 de junio de 1981:
Las dos secciones del tronco separadas 2.36 m.

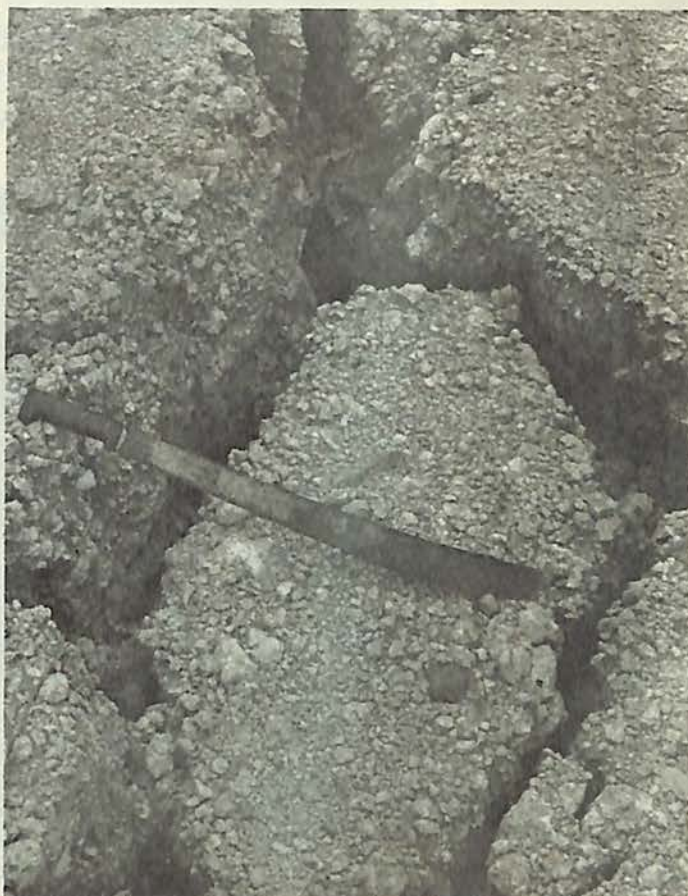
Fig. 14
Agrietamiento del suelo en los alrededores
de la Tienda de Consumo. Palma Picada.

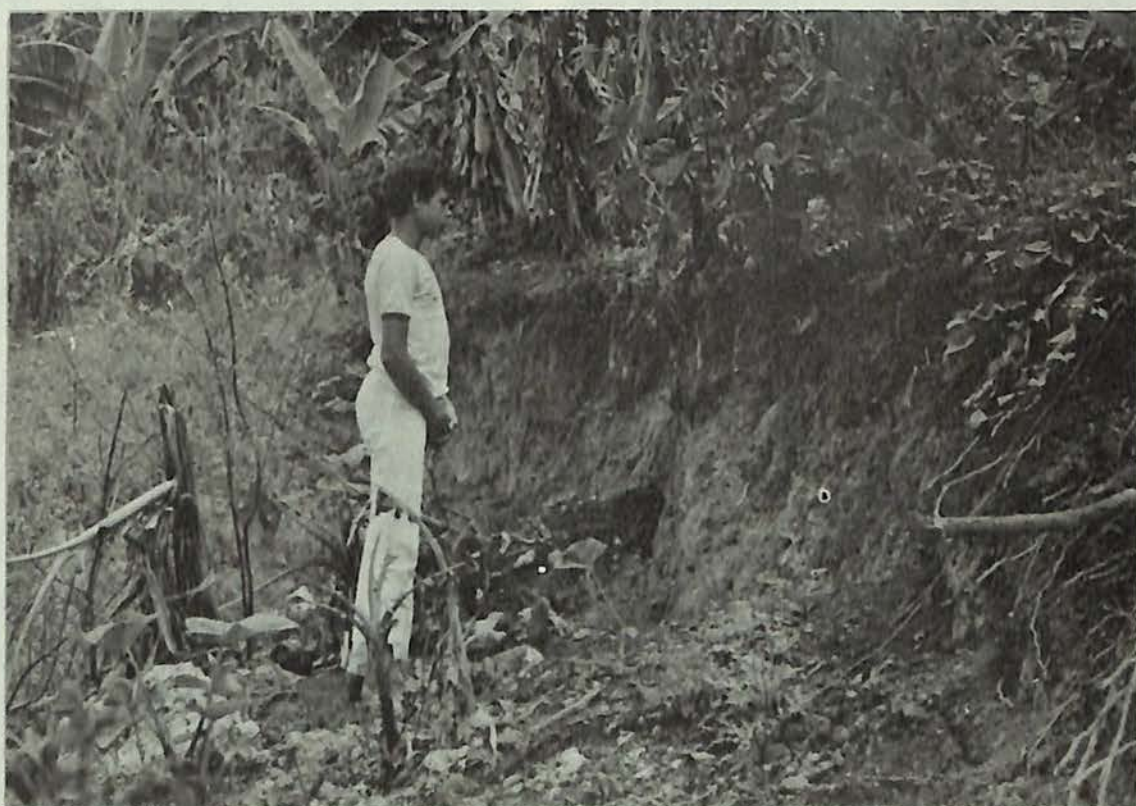
Los edificios del Centro de Servicios Rurales Integrados, construidos con paredes de bloques de hormigón, techos de planchas de hierro galvanizado sobre tijeillas de madera o metal y pisos de concreto, según planta de proyecto total reproducida en plano 1 y vista de fig. 1, presentaron, desde el inicio de las traslaciones, daños de consideración. Fueron erigidos sobre formación calcárea térreo rocosa superficial que llegó a romperse según aberturas anchas y profundas, fig. 14, viéndose en la misma área y a 50 m al noroeste de la laguna grietas y descensos de falla de talud, fig. 15.

Fig. 15
Grieta de tracción y descenso próximo a la laguna. Palma Picada.

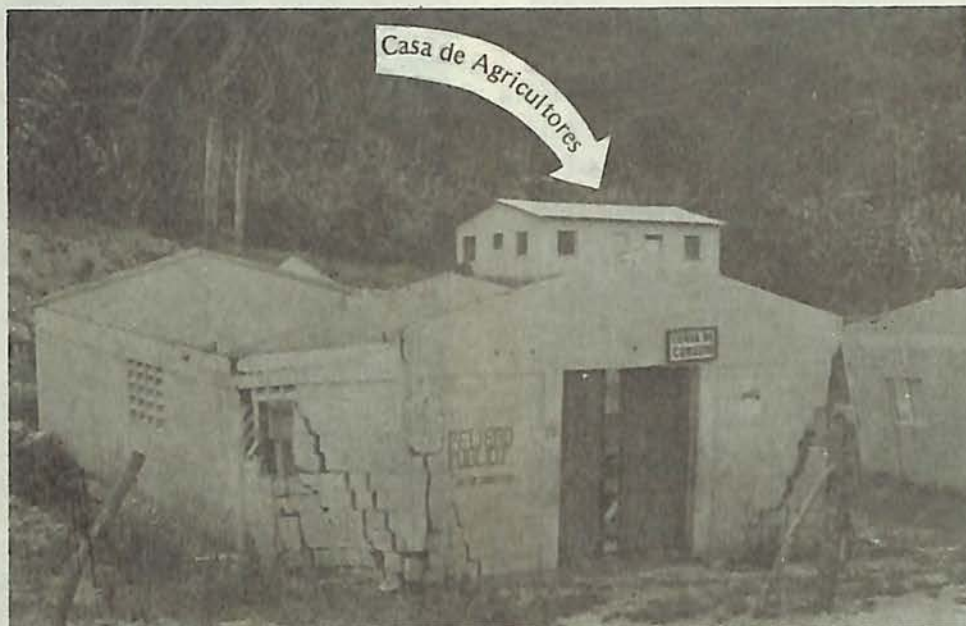
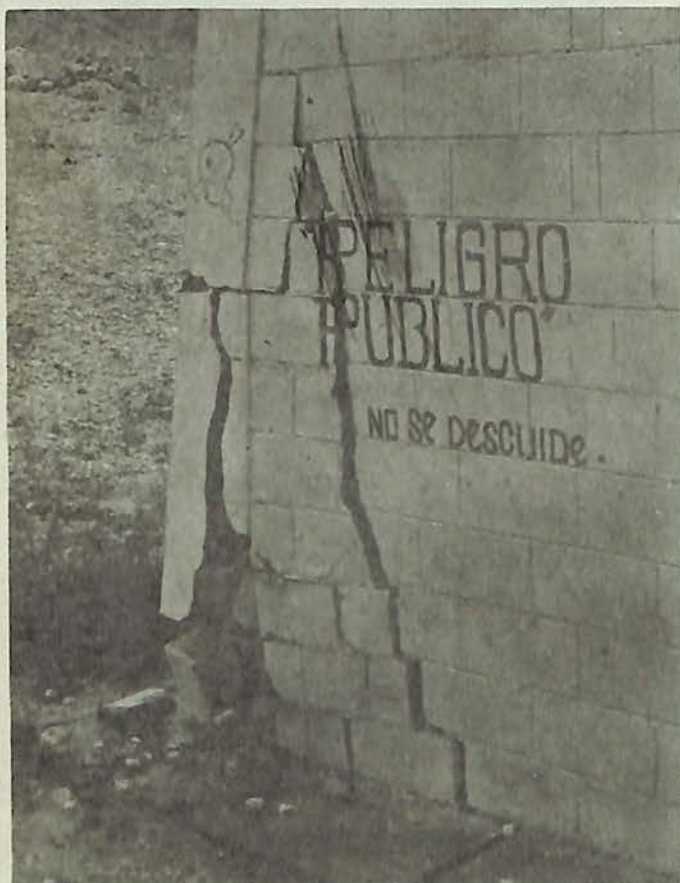
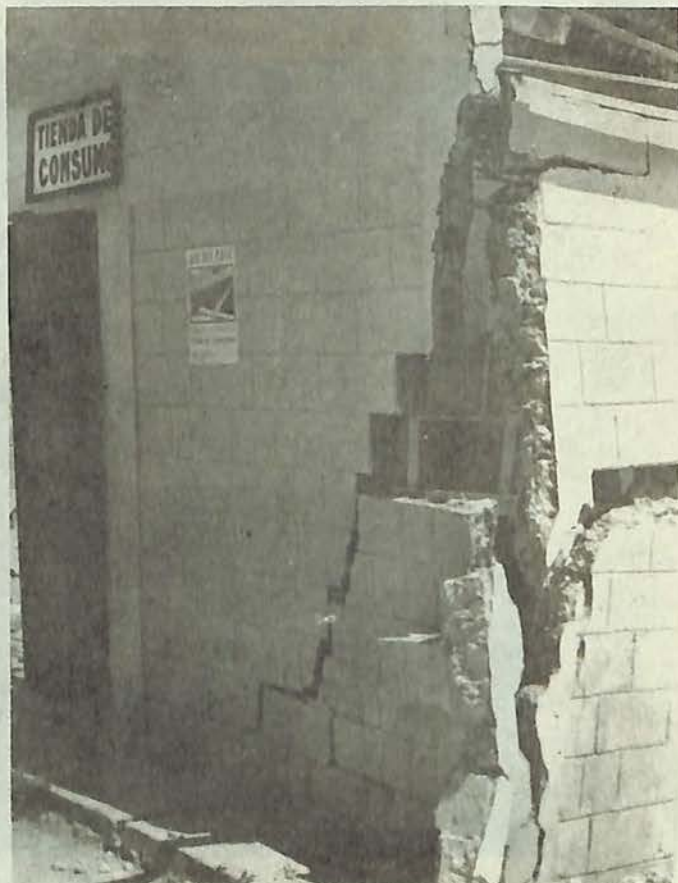
La Tienda de Consumo, figs. 16-21, presentó hundimientos diferenciales importantes, máximos

Fig. 16.
Vista de Sur a Norte

Fig. 17.
Esquina suroeste

Fig. 18.
Esquina sureste.

en la traza de un plano paralelo a su fachada principal y distante de ella un tercio de la longitud mayor del edificio; coincidente en su fachada lateral Este con el vano de la puerta, fig. 19, generadores de esfuerzos de tracción en las columnas de la puerta, que llegaron a romperlas según superficies perpendiculares a la dirección de las tensiones. En la elevación opuesta, Oeste, fig. 16, se produjeron esfuerzos destructivos y fracturas del mismo tipo. La fachada principal, a la carretera, exhibió también un movimiento hacia el Oeste que arrastró, mediante amarres estructurales, la porción superior delantera de la fachada lateral Este, en aquella dirección, figs. 16 y 18.

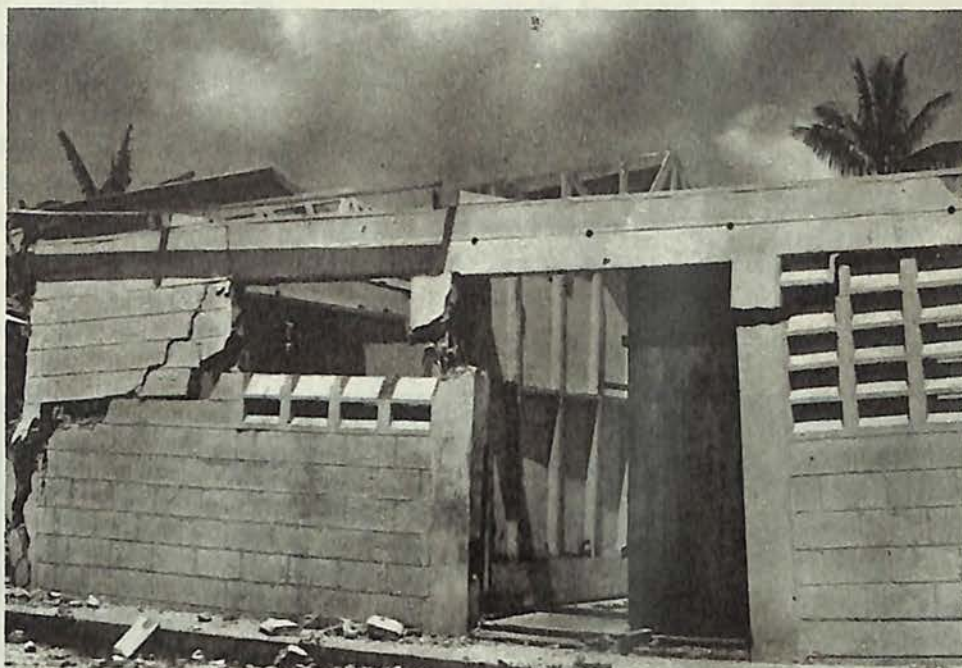
Fig. 19
Fachada lateral Este mostrando hundimiento en el sector de la puerta
1 de mayo de 1981.

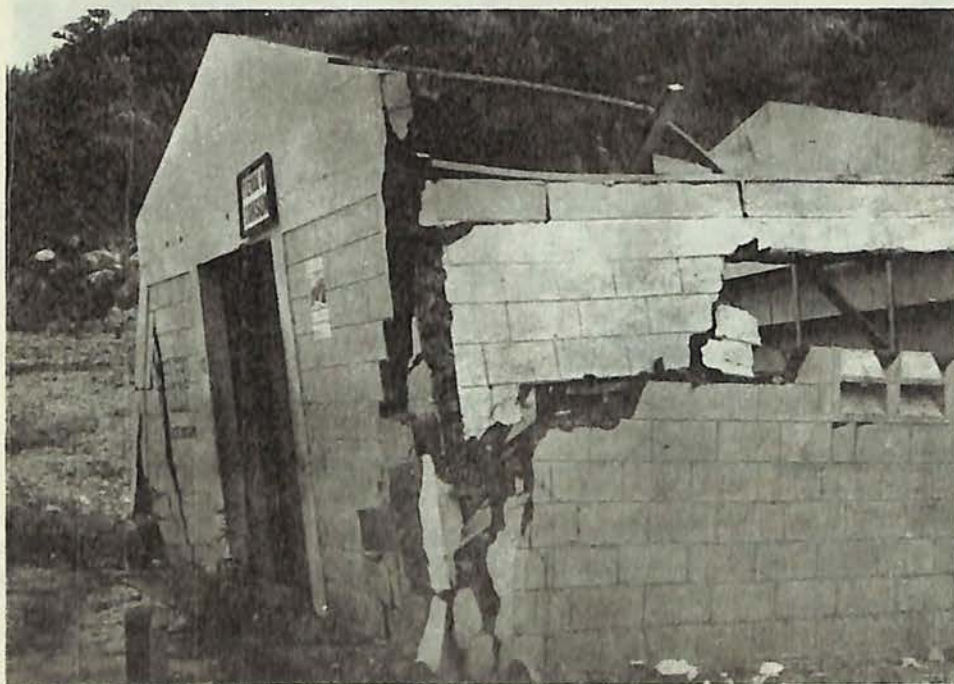
Fig. 20
Fachadas principal y lateral Este. 3 de junio de 1981.

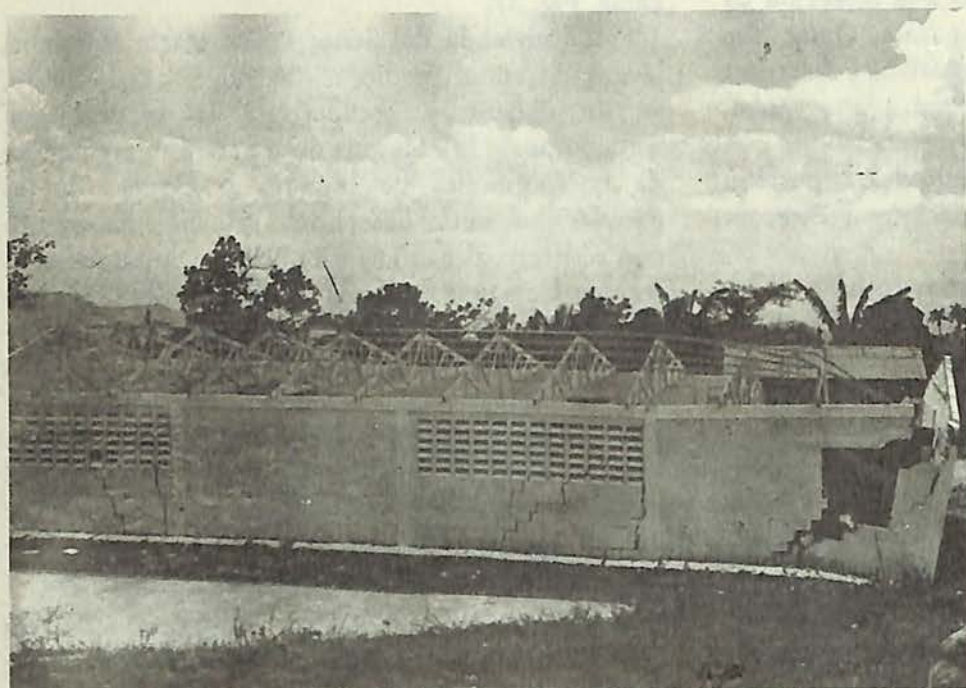
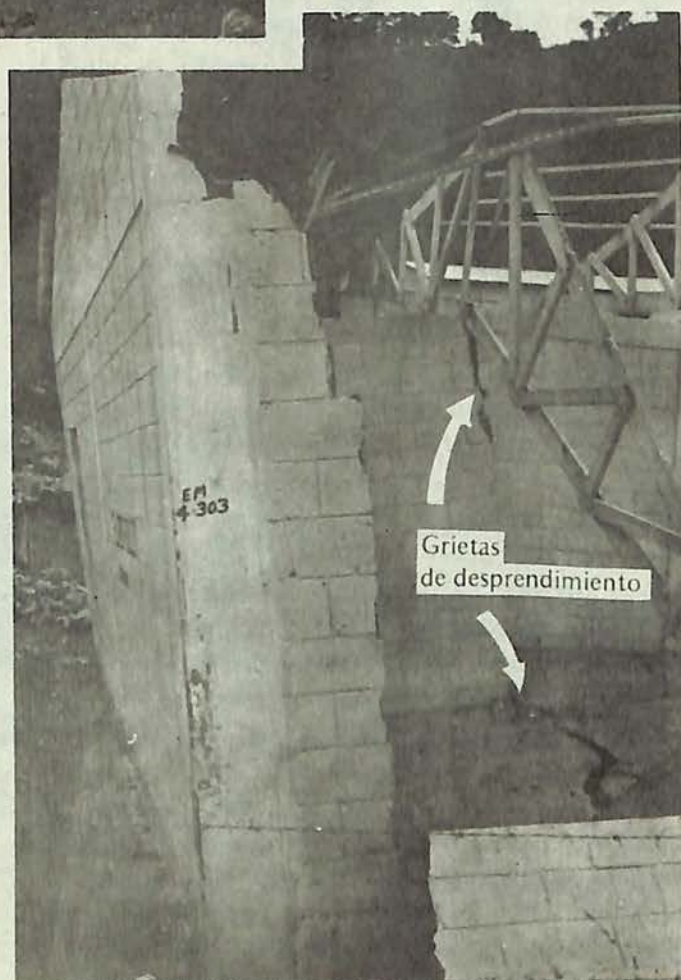
El almacén de Acopio mostró roturas en las paredes siguiendo los planos débiles, sobre todo verticales, del mortero que une los bloques, figs. 22 y 23; con hundimiento mayor en la fachada lateral Oeste, que provocó el desplomo del muro aquí y grietas de desprendimiento paralelas a él, localizadas en pisos y paredes ortogonales, acompañado todo de vuelco de secciones cizalladas de la fachada principal y caída parcial de tijerillas de techo por falta de apoyo. Constatándose una zona de suelos crítica coincidente con la Tienda de Consumo y la parte Oeste del Almacén de Acopio.

Fig. 22
Fachada posterior Norte

Fig. 23.
Fachada lateral Oeste.

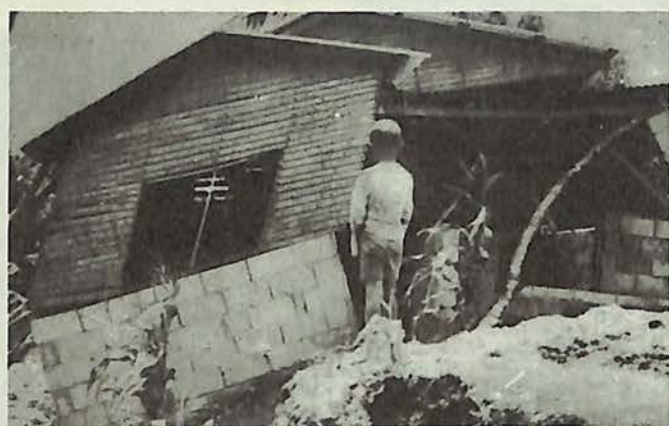
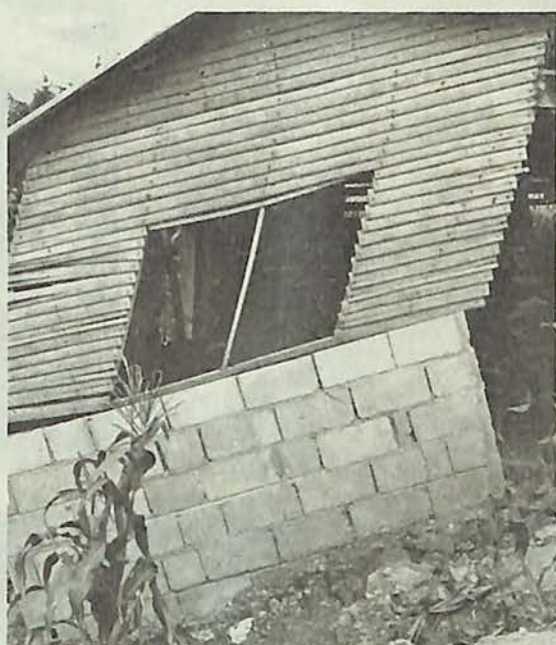
Figs. 24 y 25: Estado final de los daños.

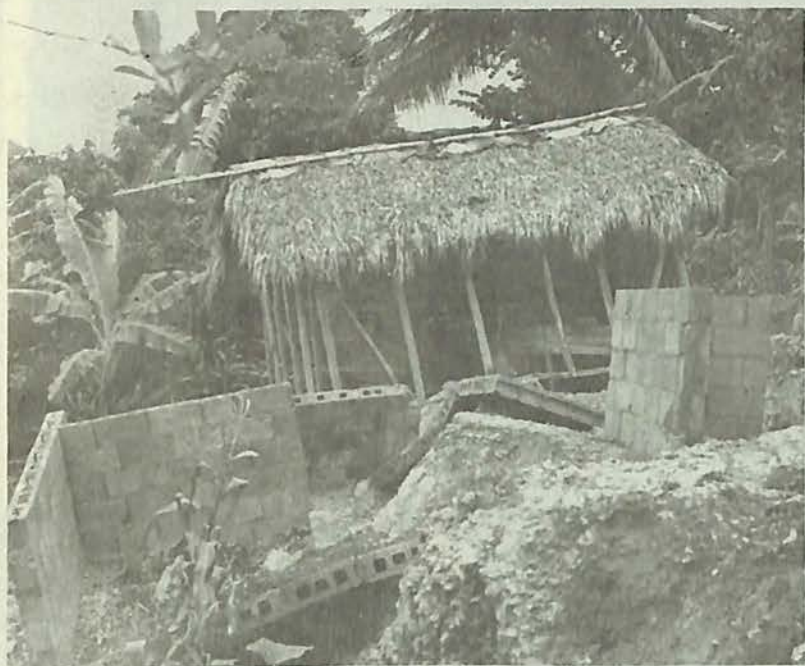
Fig. 26
Después de la remoción de la porción de madera de las
paredes y el techo.

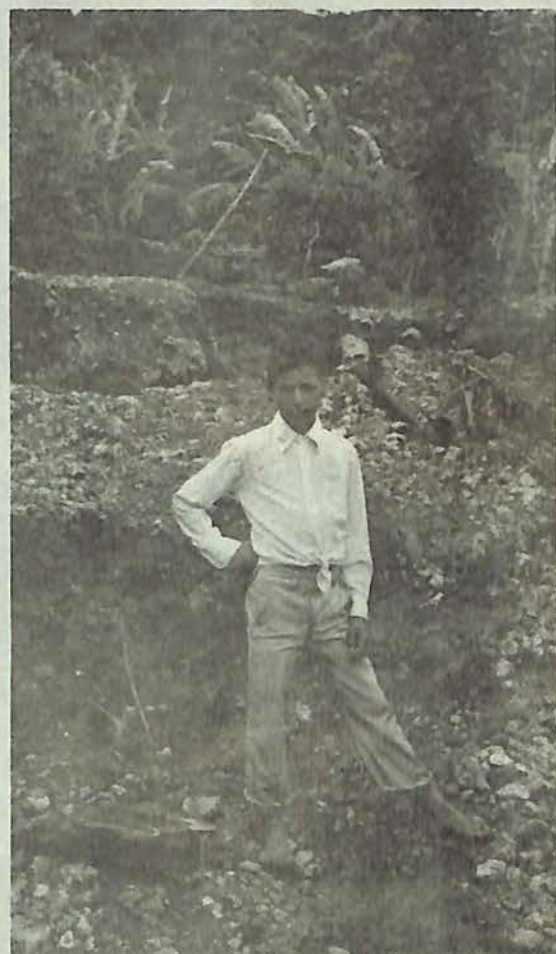
Fig. 27
Escalones que se produjeron en camino contiguo
a la vivienda.

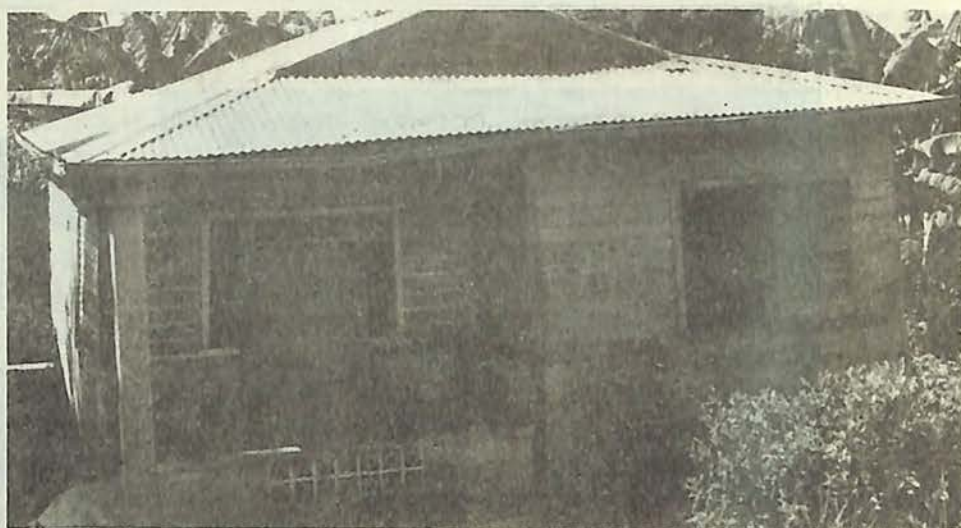
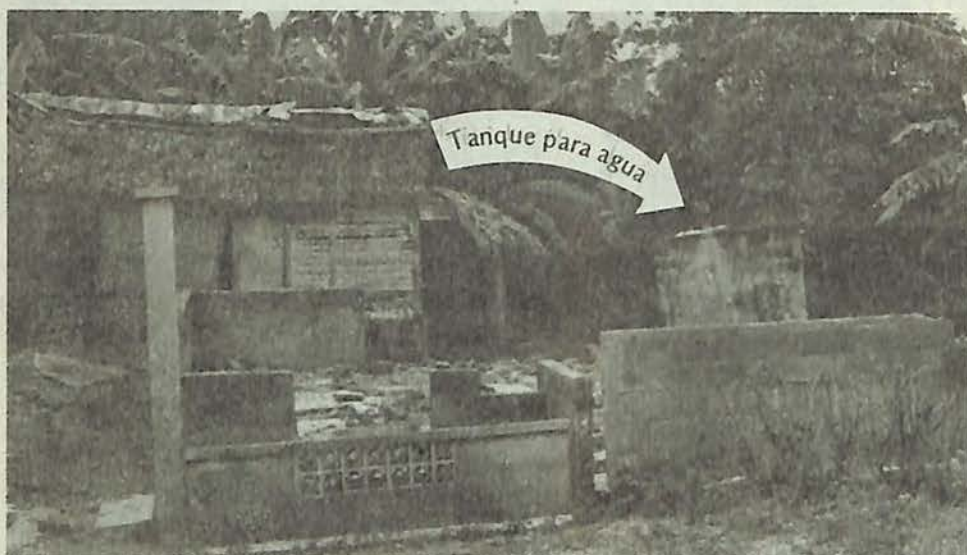
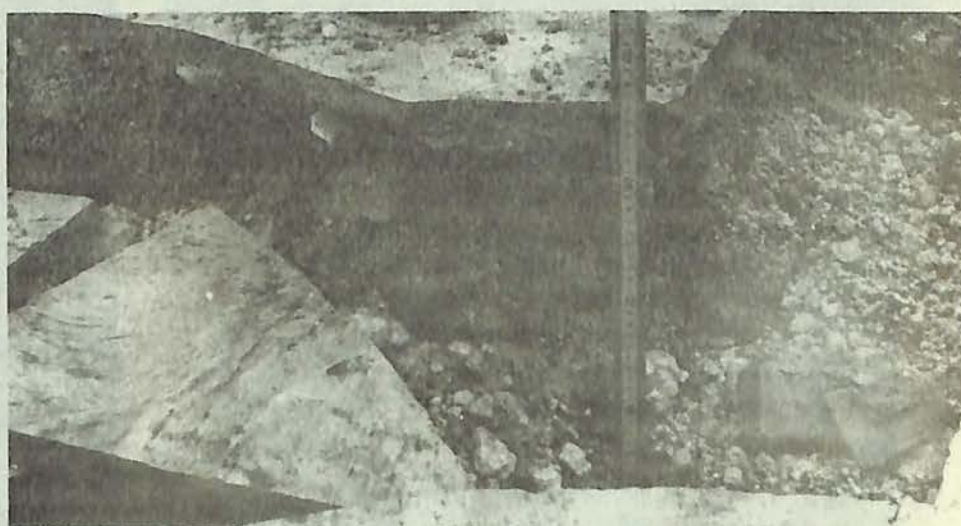
La vivienda del Señor Pedro María Martínez, levantada en el predio 23-06-5-0059, figs. 28-30, sufrió alabeos y escapes de la vertical con torceduras de la columna de la galería y separación de las porciones de bloques y madera de las paredes, habiendo descendido su área de asiento con respecto al camino a La Hoya. Un tanque para recoger las aguas de lluvia que caían sobre el techo y una construcción anexa de madera y cana se inclinaron como se observa en la fig. 29. Los daños que determinaron el abandono de la casa por inadecuada y su posterior demolición ocurrieron en los pisos cuando el suelo bajo ellos se onduló en el orden de 40 cm y la torta de hormigón simple quedó parcialmente sin sostén, rompiendo por tracción. Fig. 30.

Fig. 28.
Estado de la casa en mayo de 1981.

Fig. 29.
Vivienda removida en junio de 1981.

Fig. 30.
Piso y relleno inferior.

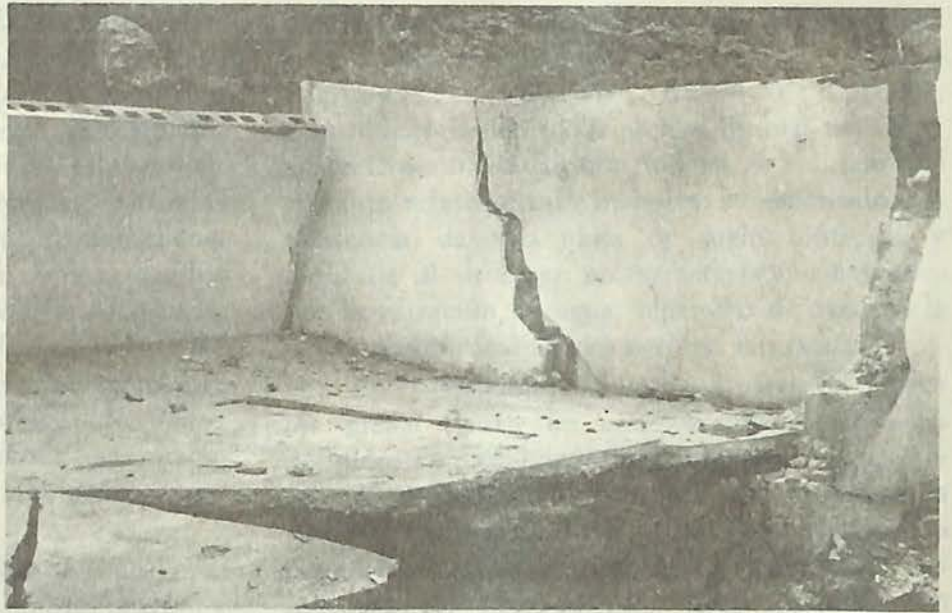
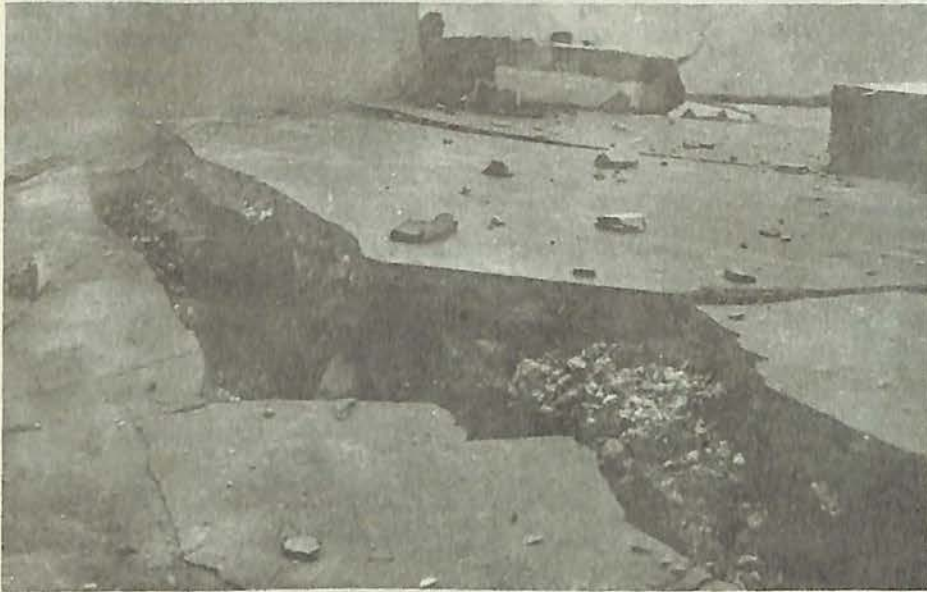
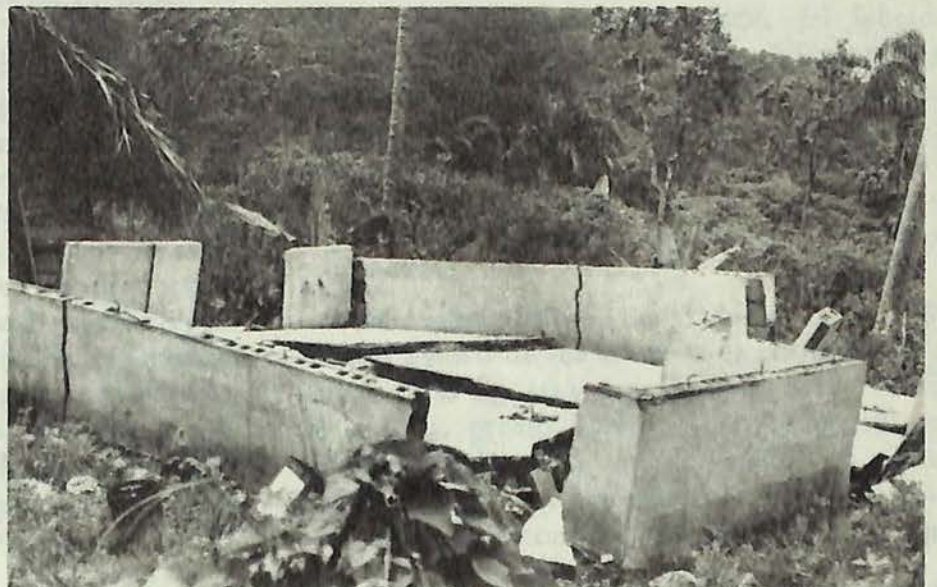
En las figs. 31-33 se reproducen las deformaciones y roturas de pisos y paredes de algunas casas abandonadas de la comarca.

Figs. 31-33.
Roturas de pisos y paredes en viviendas
levantadas. Palma Picada.
