**DESLIZAMIENTOS DE TIERRAS
EN LA CORDILLERA SEPTENTRIONAL**

- Palma Picada
- Los Guineos
- Palo Quemado
- Huevito

Santo Domingo, D. N.
1982

Publicaciones de la
Universidad Nacional Pedro Henríquez Ureña (UNPHU)

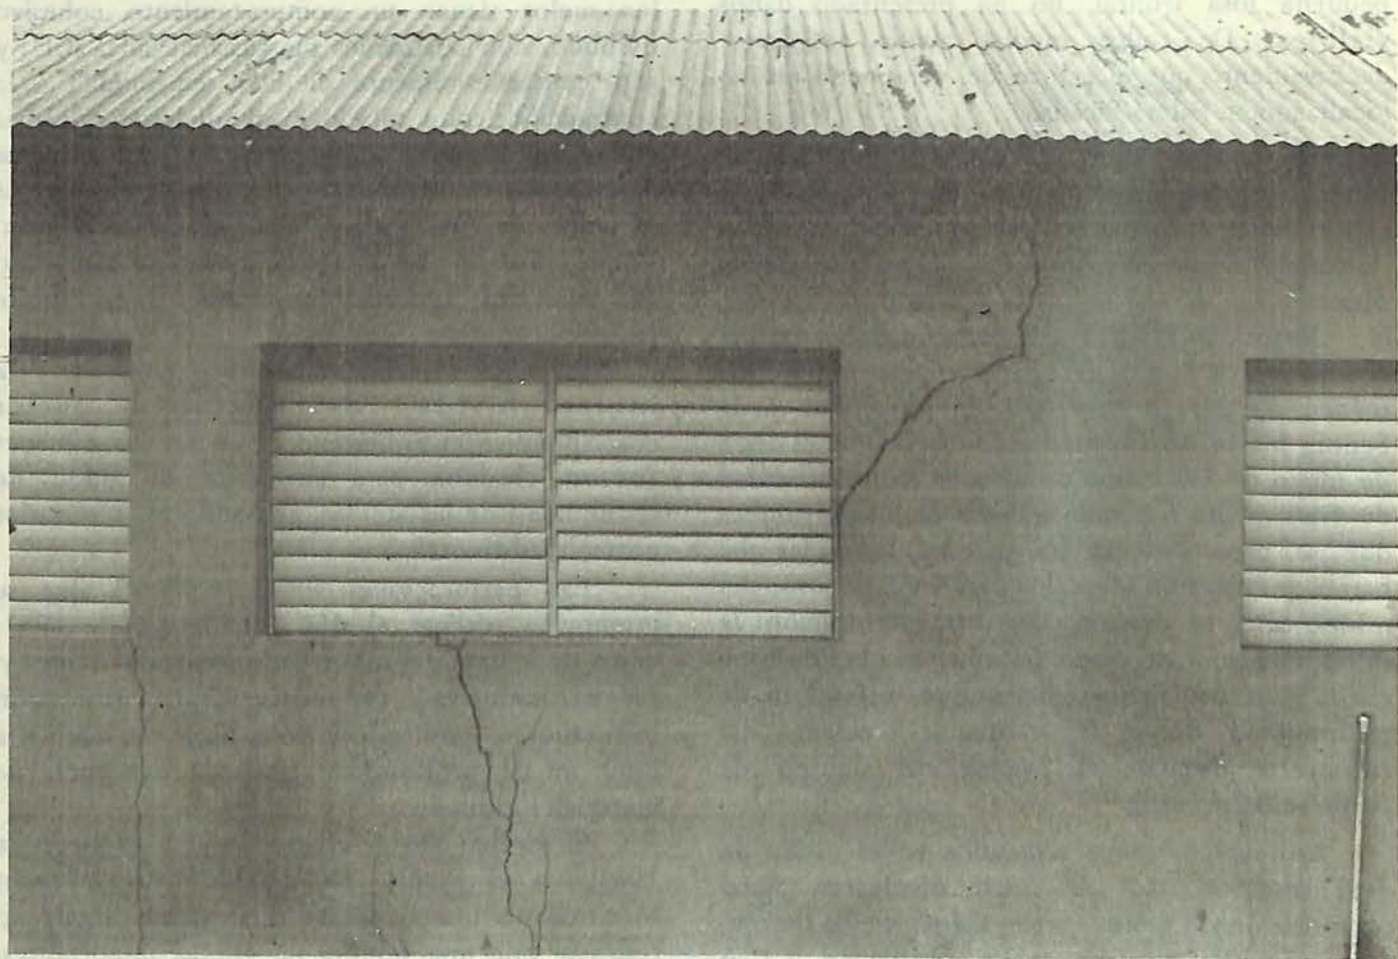
Fig. 34. Fachada agrietada del cuerpo más próximo a la colina. Escuela de Carlos Díaz.

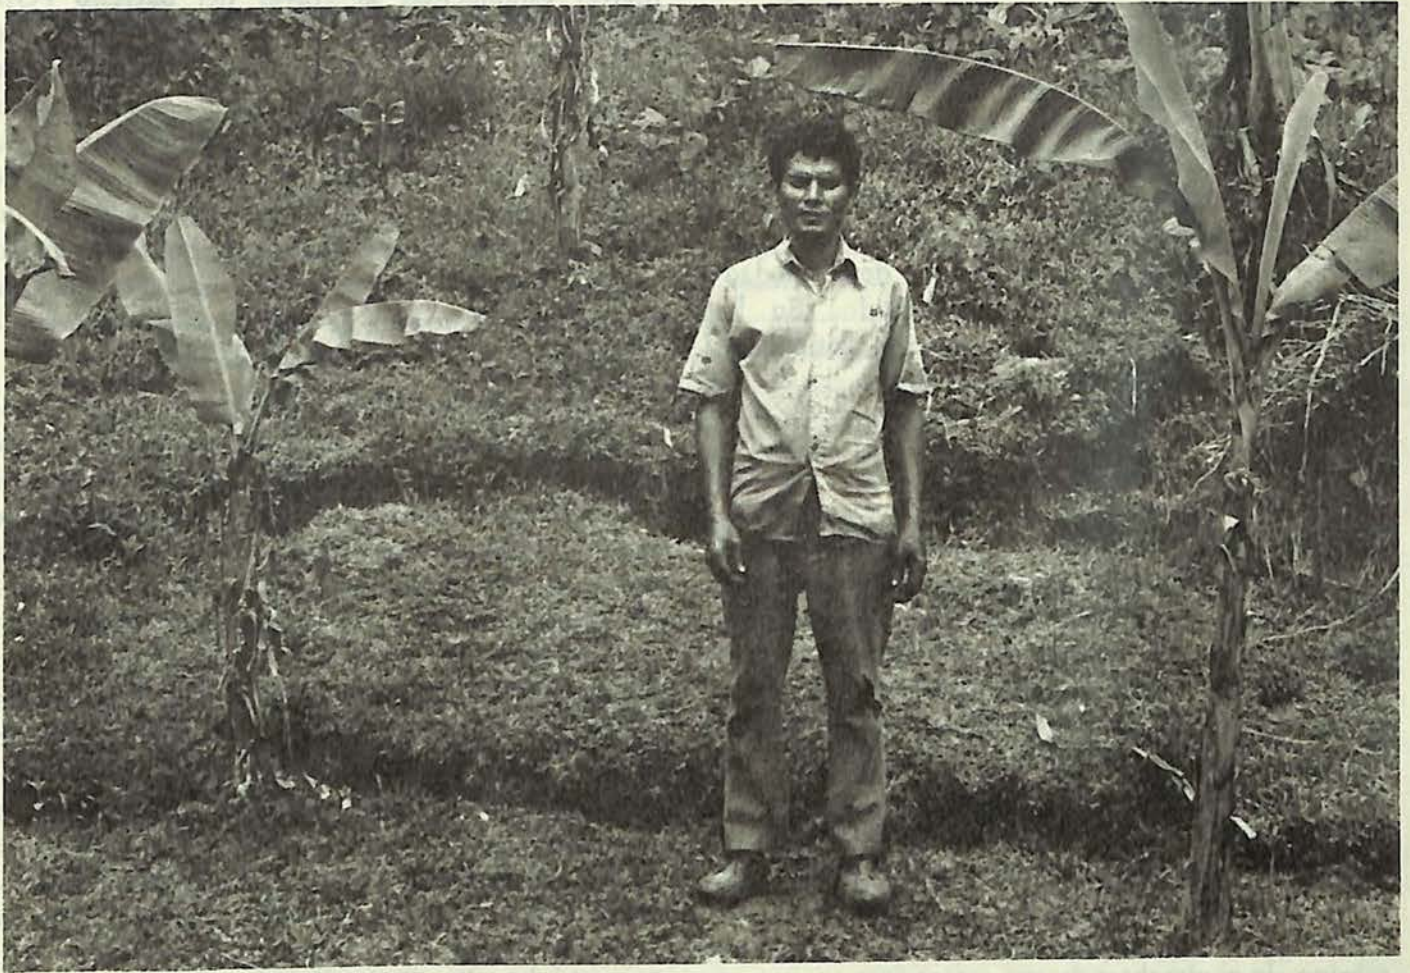
Once viviendas de paredes de tablas de palma y a veces de yagua, con techumbres de canas todas, tuvieron que ser abandonadas por las familias que las ocupaban atemorizadas por las grietas y las deformaciones de la tierra en las casas y los campos. Fig. 35.

El Señor Jaime López en los terrenos agrietados de su propiedad de Los Guineos.

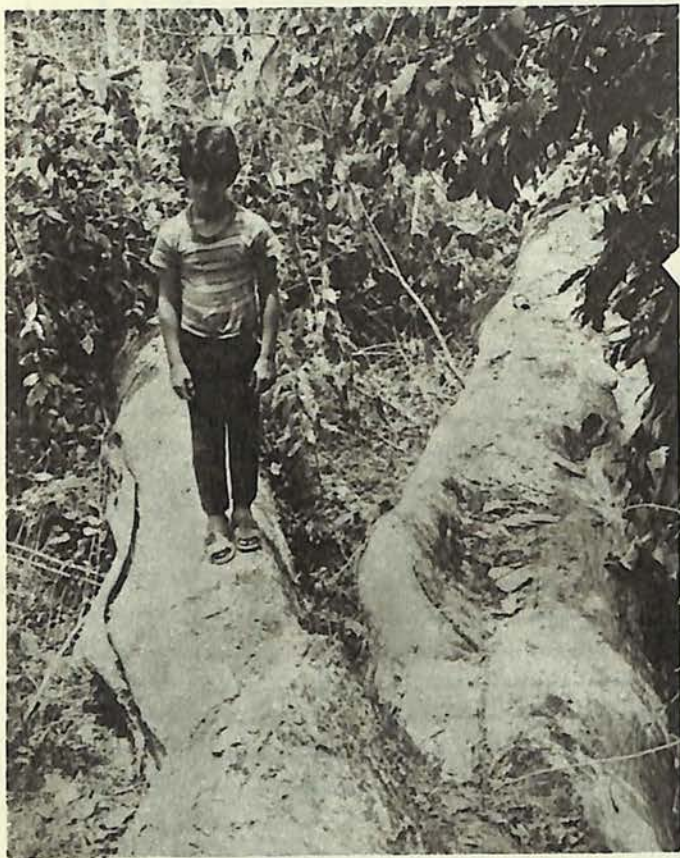
Fig. 36.
Arbol derribado al correr el suelo que lo sustentaba.

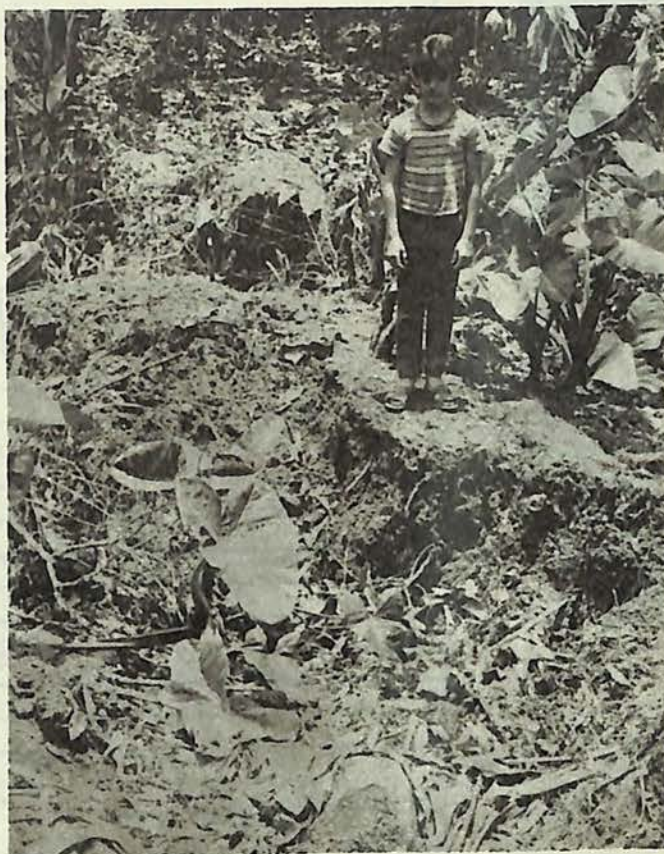
Fig. 37.
Corrugaciones del terreno.

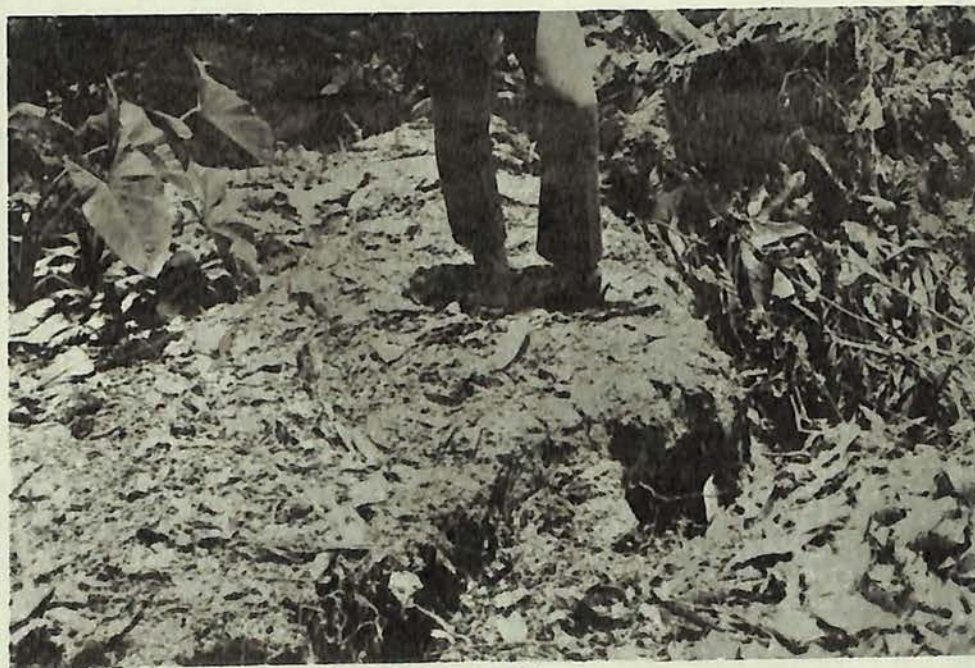
Fig. 38.
Hendeduras y descensos.

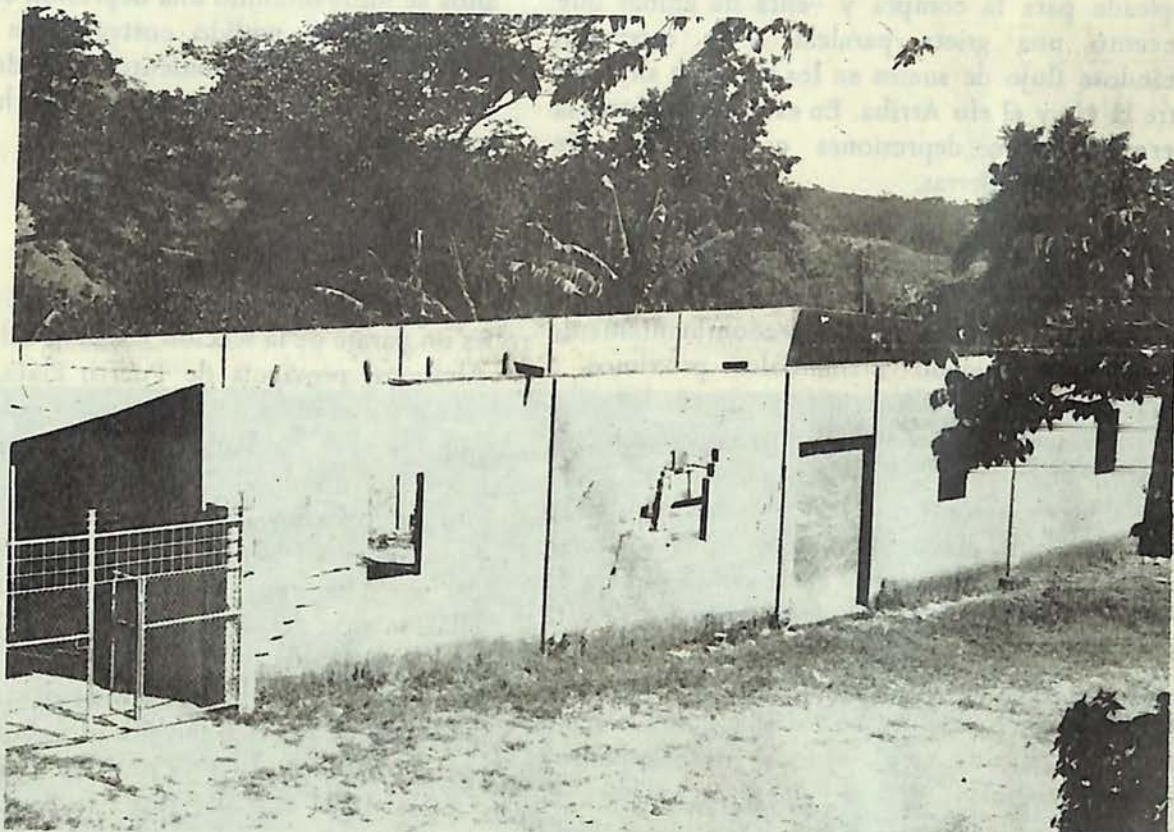
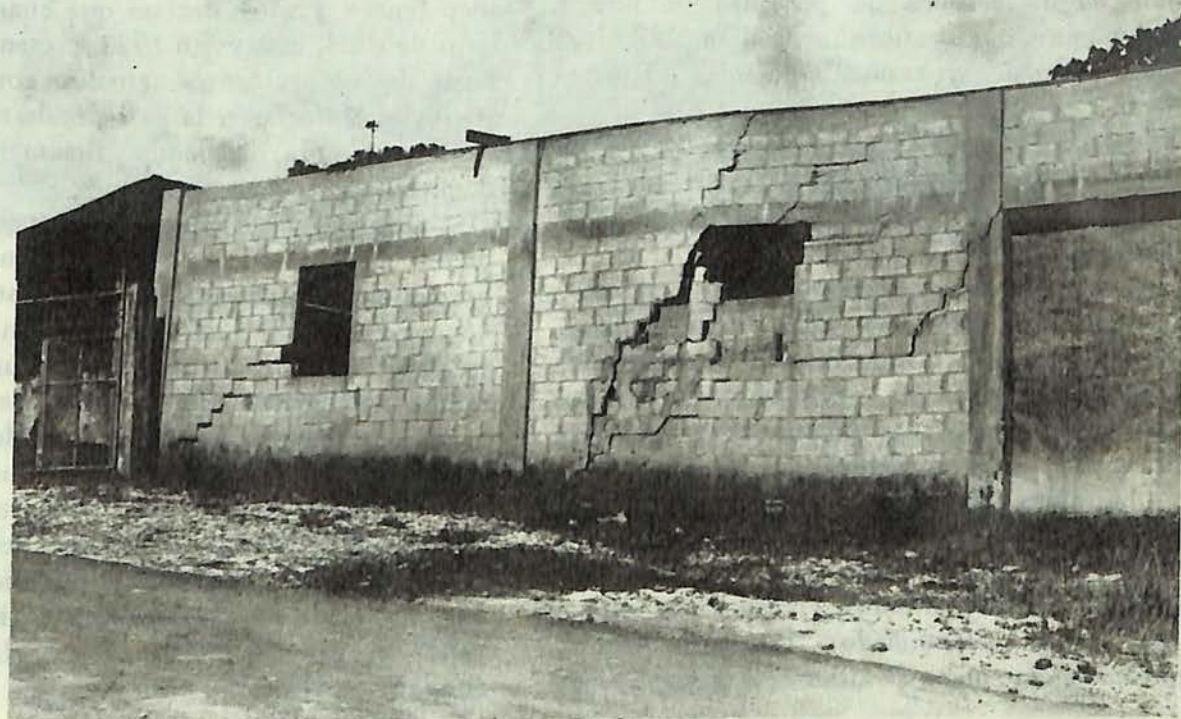
Otra ocurrencia que amerita ser tratada en este lugar por caer dentro de la vecindad y ser consecuencia de los mismos deslizamientos, es la de la secadora de café del señor Antonio Pascual Domínguez, situada en el Km 13.5 de la carretera Luperón, predio 23-04-0847, casi frente al inicio del camino que sube a Palo Quemado. Un edificio de 90 x 36 pies, construido de bloques de hormigón sin revestir y planchas de hierro galvanizado, que su dueño se vio obligado a abandonar, levantar el techo y trasladar las maquinarias a Gurabo, por el agrietamiento y rotura de las paredes como puede verse en las figs. 39 y 40; situación que constatamos en julio de 1981.

Figs. 39 y 40.
Secadora de café del Km 13.5 de carretera Luperón.

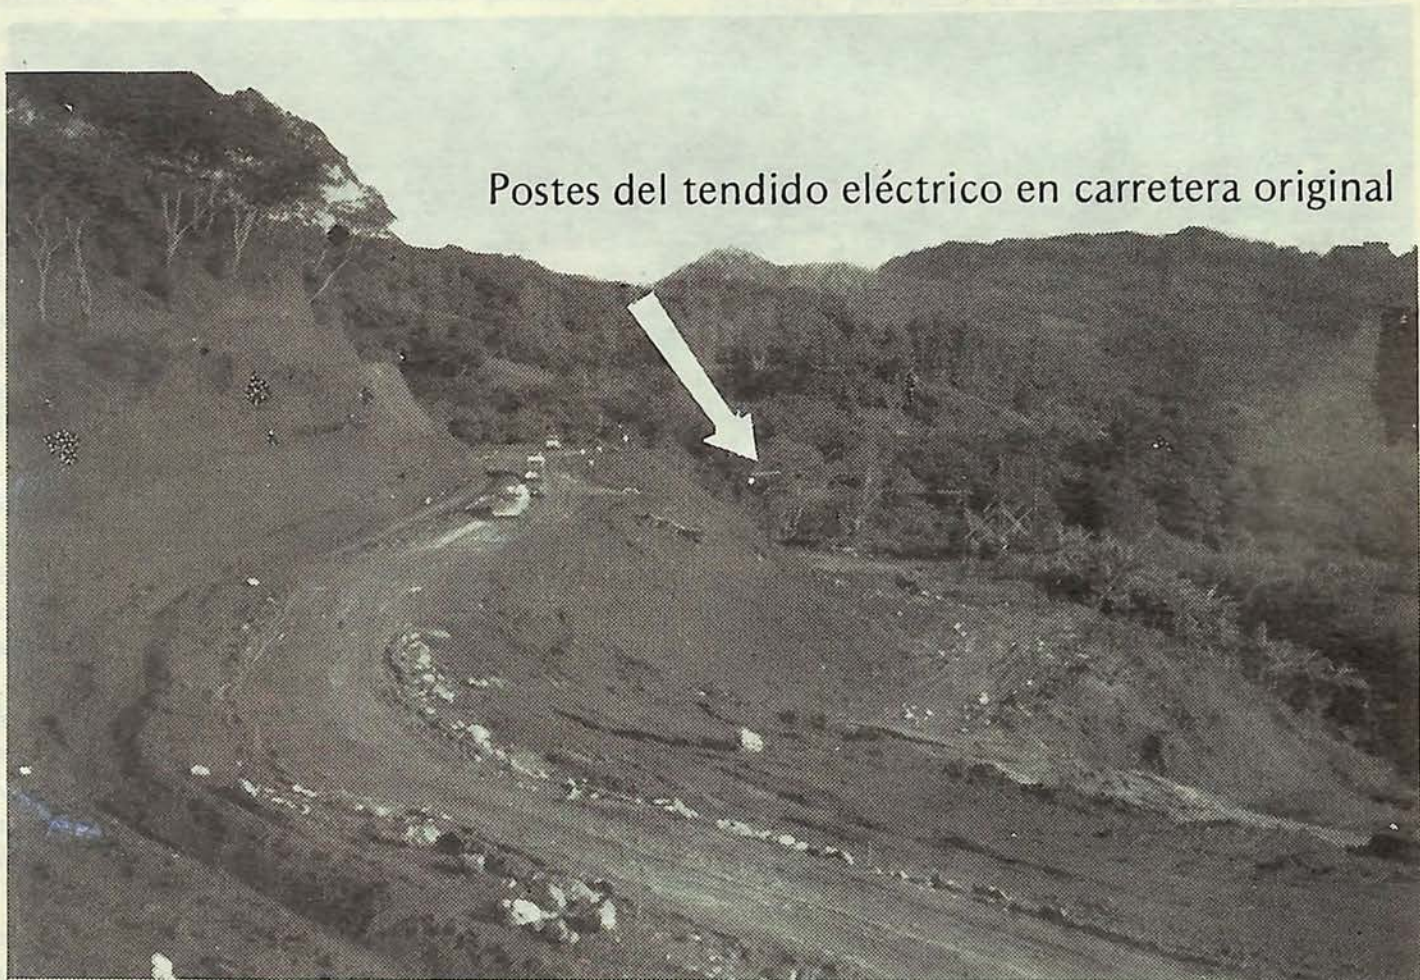
En octubre de 1970 el tránsito vehicular de la carretera Luperón se realizaba precariamente por un desvío construido más arriba del tramo original, después que las fallas obligaron a esta solución de emergencia. Cerrándose finalmente la carretera a consecuencia de los ablandamientos y hundimientos que obstaculizando los vehículos pesados dificultaban el movimiento en los dos sentidos del camino. Las filtraciones de agua eran visibles al través de los taludes en corte. Fig. 42.

Fig. 42.
Fallas en la carretera Luperón, 1970.

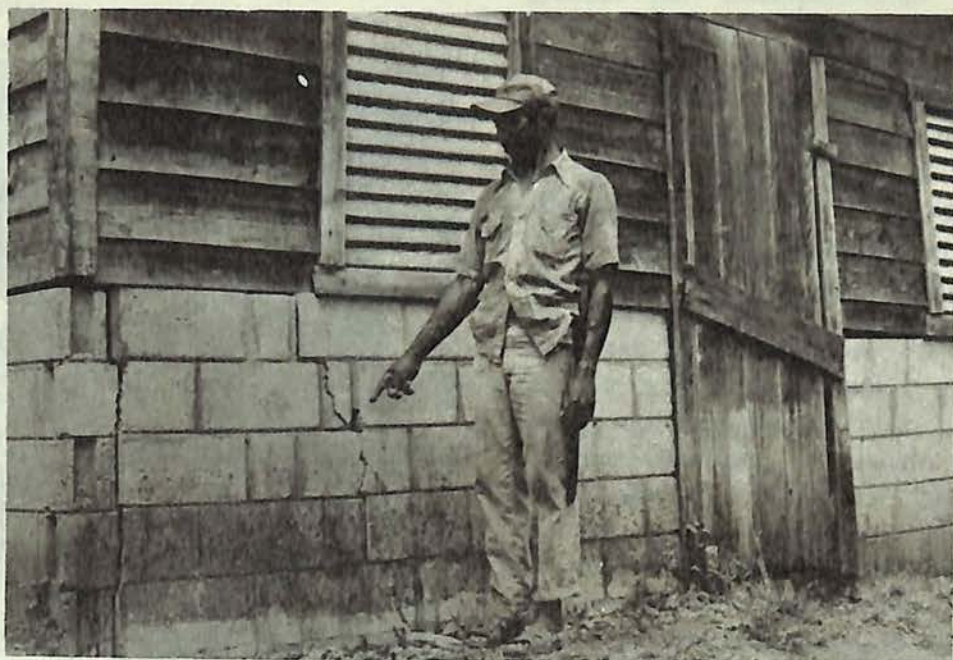
Fig. 43.

El Señor García señalando daños en su casa. Nótese la puerta condenada.

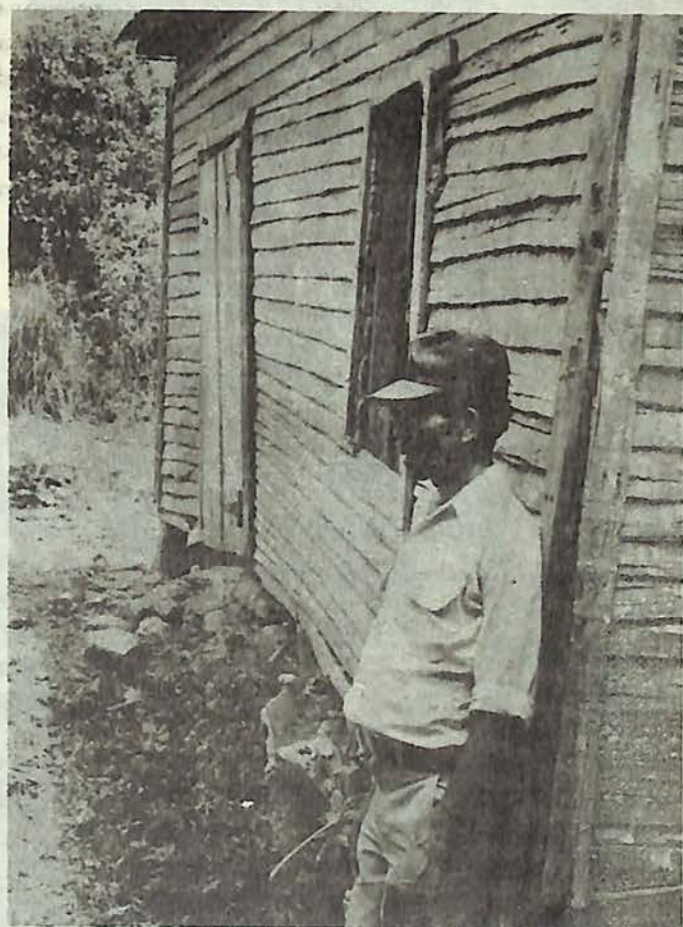
Fig. 44.

Fachada trasera alabeada de la vivienda del Señor Gerónimo Ozuna.

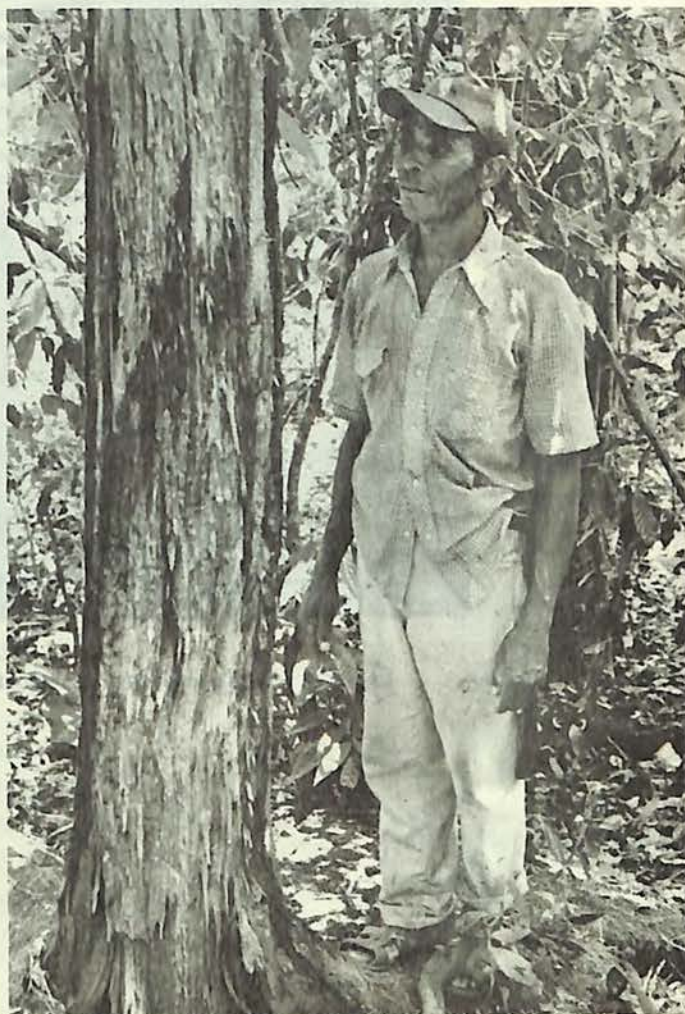
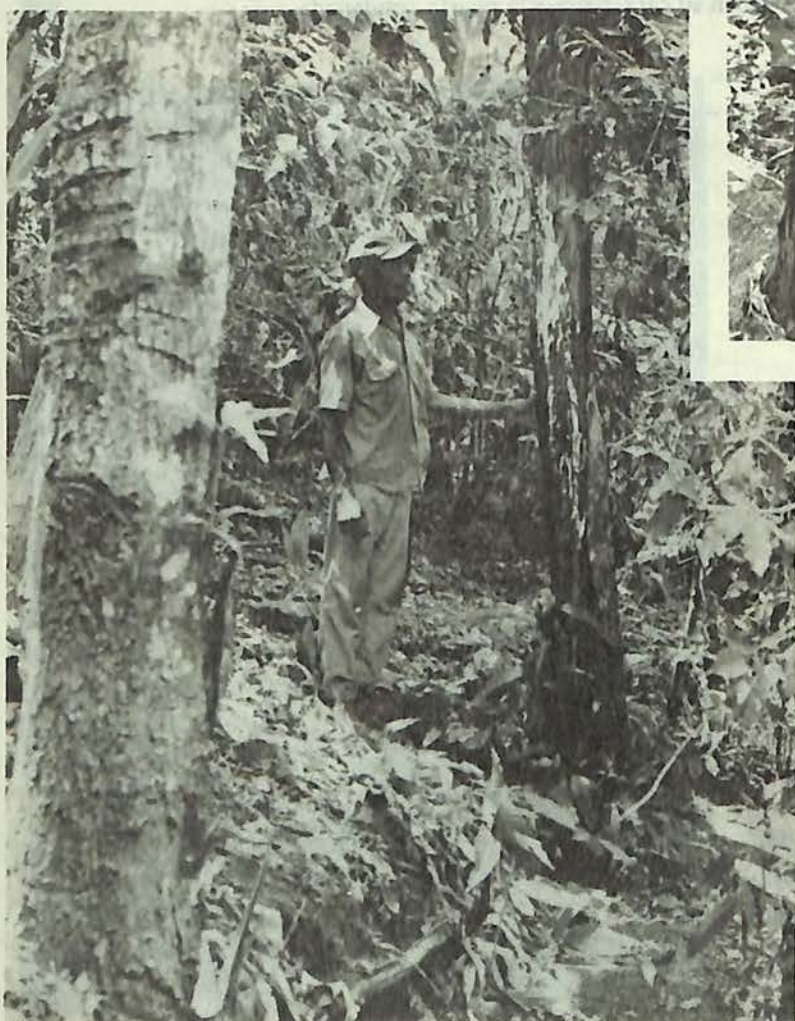
Otra ocurrencia de un mango rajado, en predio 15-01-0530 de Alejo Santana, cuyas dos porciones se desplazaron una de la otra, figs. 45 y 46, aconteció al igual que en Palma Picada. Un escalón tangente a su tronco atestigua que el árbol resultó coincidente con una superficie de rotura de masas de suelo que sometió a la madera del tronco a esfuerzos de tracción de dirección normal a las fibras, rompiendo por desgarramiento. La distancia de unos 4 m entre la porción del mango que permaneció fija y la que se movió, mide el orden de magnitudes de los corrimientos horizontales en la zona. El examen de la homología de los dos sucesos observados en mangos, distintos al

Mango partido y separado en dos porciones por los movimientos de tierras.

comportamiento de las palmas, robustece el criterio de que las raíces profundas y vigorosas del mango penetran hasta la parte no intemperizada del subsuelo, ocasionándose su rotura parcial pero no el arrastre total.
