Informe diagnóstico de la situación actual y levantamiento arquitectónico de la Iglesia de Santa Bárbara, Ciudad Colonial de Santo Domingo

LINDA MARÍA ROCA PEZZOTTI*

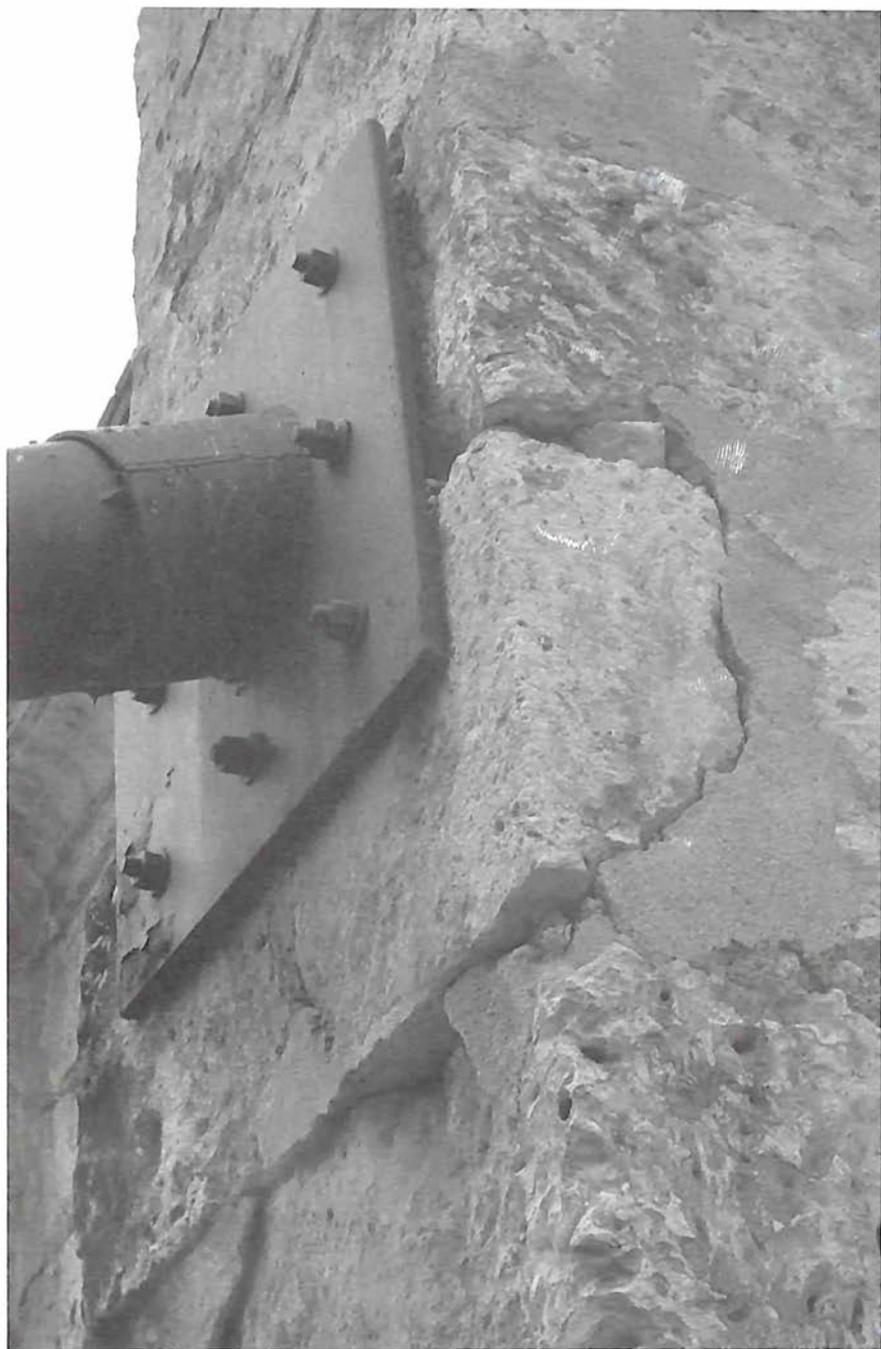
Detalle de puntal tubular metálico en la fachada oeste.
