Oficina de la Obra y Museos de la Catedral

A. IGLESIA REGINA ANGELORUM

• Estudio antropológico físico del esqueleto exhumado de la cripta correspondiente al Padre Billini, en la Iglesia Regina Angelorum

• Informe sondeos realizados en Iglesia Regina Angelorum

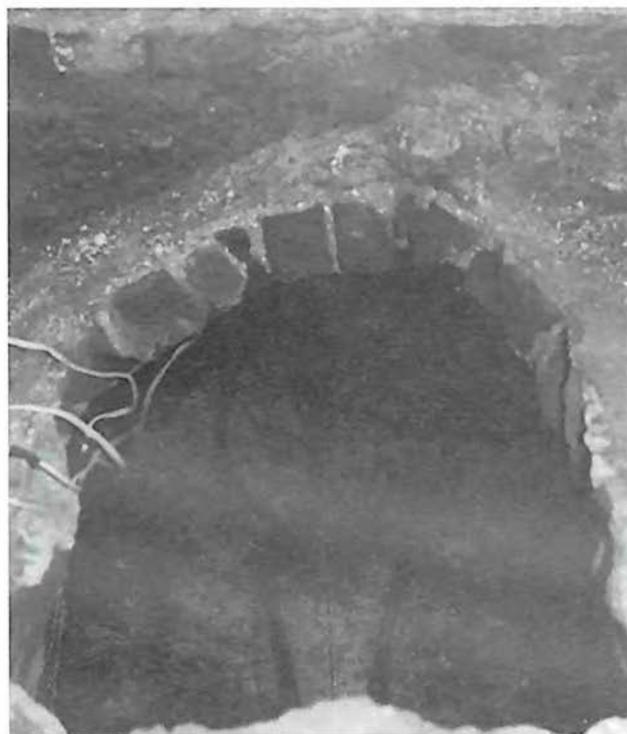
B. Detalle de la bóveda: en la parte superior de la foto se nota el elemento utilizado como soporte de la lápida; en la parte central, se aprecia el sistema de construcción de la bóveda, y al fondo del emplazamiento de los restos del Padre Billini.

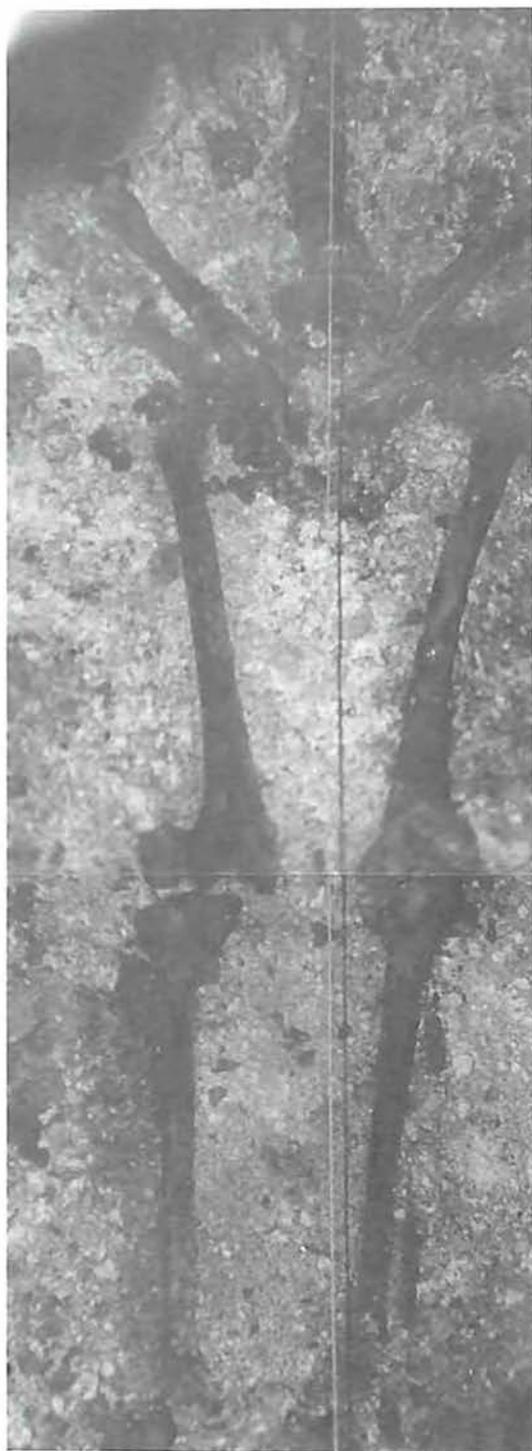
B. Vista de la parte media del cuerpo y de las extremidades inferiores. Sobre el cóccix un botón de hueso perteneciente a la vestimenta del cadáver.

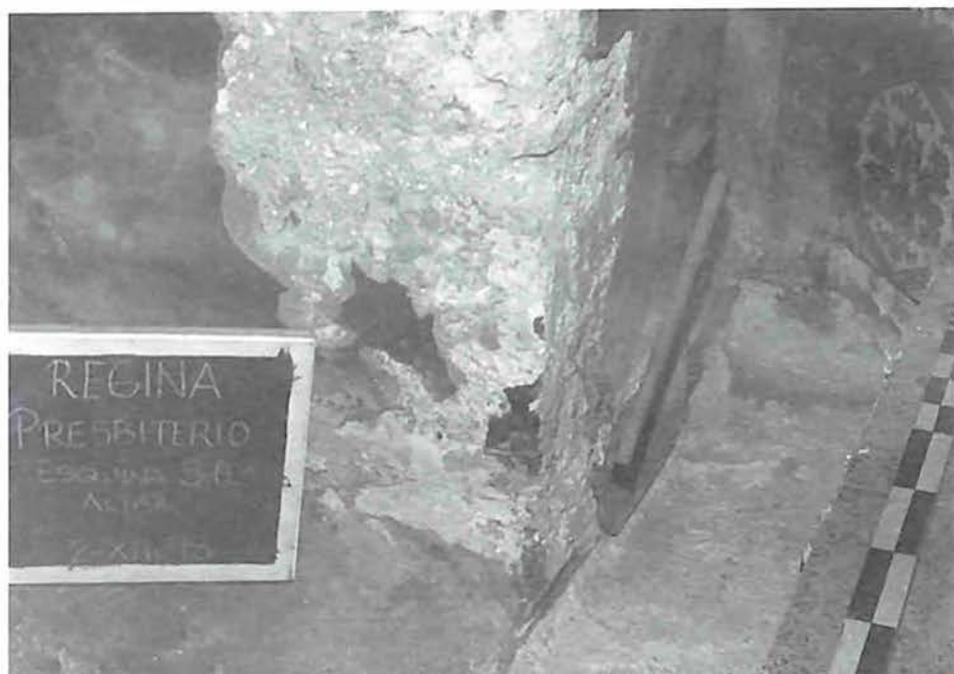
Lámina IV

A. Vista de la esquina S. O. de la base del Altar Mayor construido en mampostería. En el extremo inferior derecho se puede notar los restos de la base del piso de mármol.

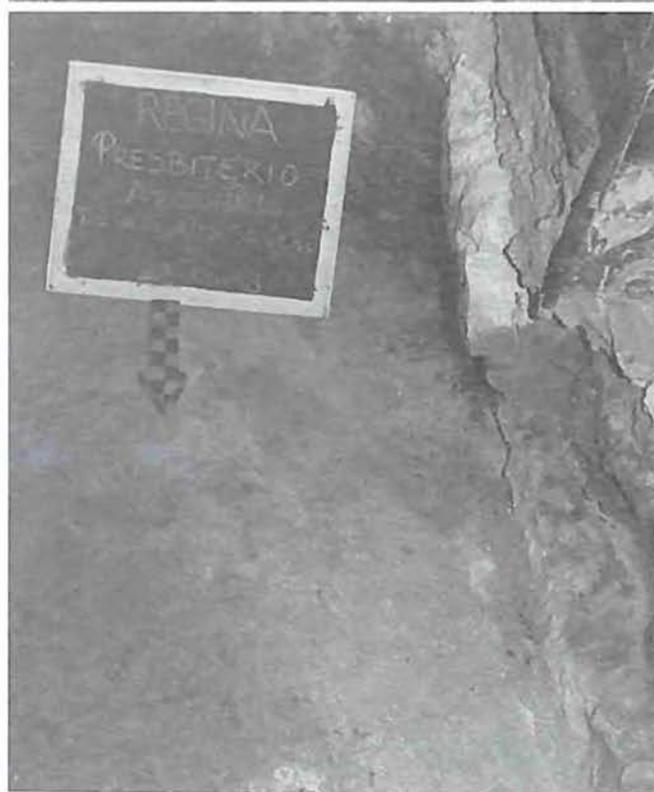
B. Sondeo en Presbiterio: apisonado de argamasa.

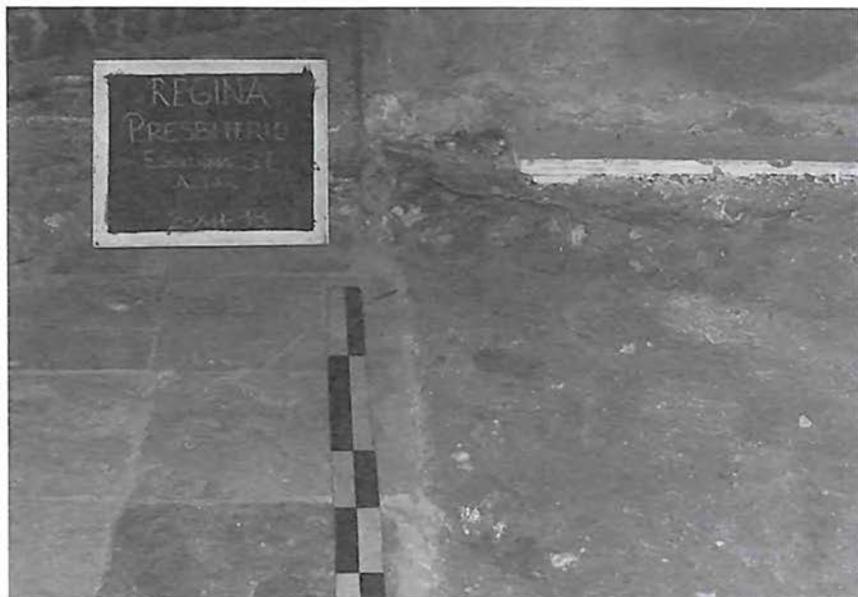
Lámina V

A. Restos del piso de mármol en el Presbiterio, y posible emplazamiento Altar antiguo.

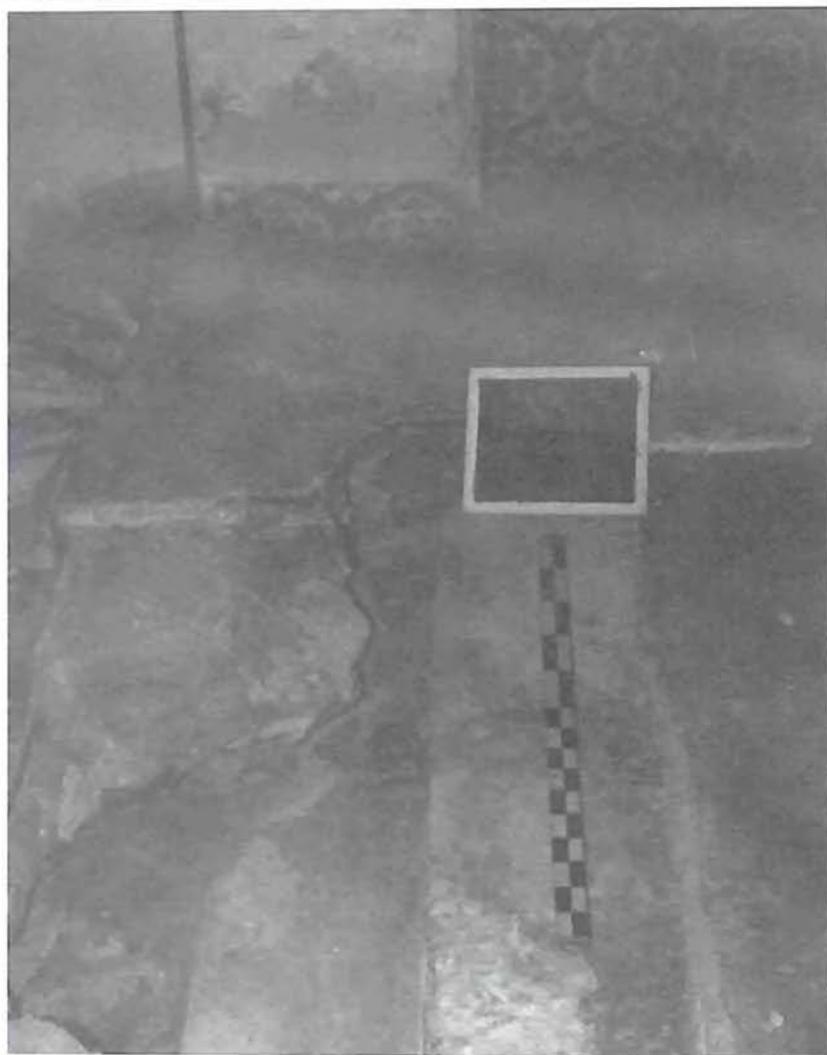
Lámina VI

A. Detalle emplazamiento escalones antiguos de sillería.

B. Parte superior fotografía: restos recubrimiento mármol.
