# **Universidad Nacional Pedro Henríquez Ureña**

**“Análisis Estructural y Patologías de los Materiales Constructivos en  
el Santuario de Nuestra Señora de Aguas Santas en Boya”**

**Trabajo de grado para optar por el título de Ingeniero Civil**

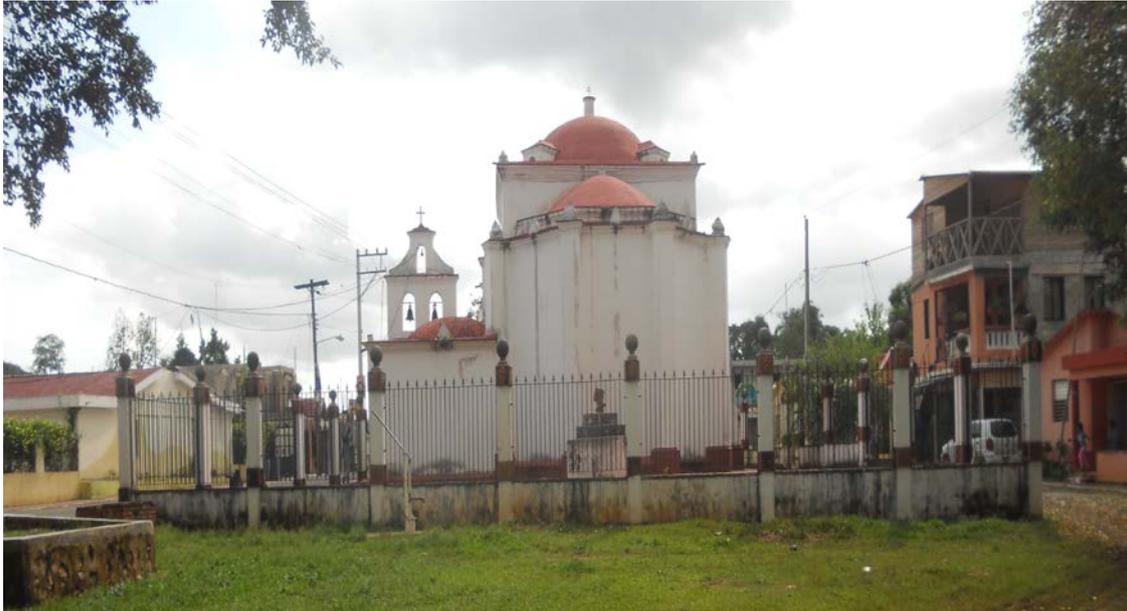
Ilustración 2. Vista trasera del santuario.

Aquí se puede ver más detallado como la cúpula central en la parte superior y la media cúpula se coloca en la parte inferior a la central para distribuir las fuerzas generadas hacia los contrafuertes traseros y la cúpula central con respiraderos que se estaciona en el mismo centro de la estructura siendo aguantada por los muros y arcos en su interior.

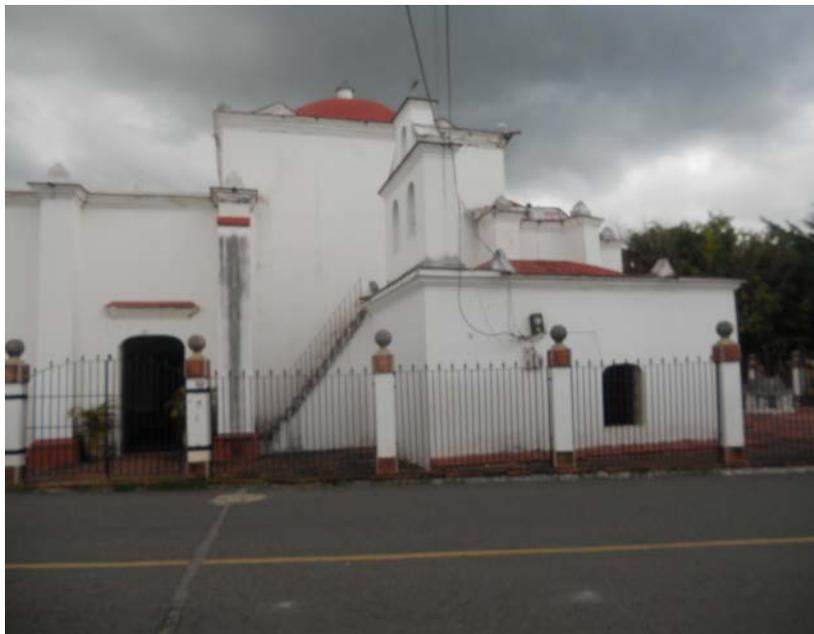
Ilustración 3. Vista lateral derecha del Santuario de Nuestra Señora de Aguas Santas en Boya.

En el 1988 la iglesia de Boyá por un temblor de San Bruno, este causo daños en la comunidad de Boyá, donde según informe el santuario se agrieto por varias partes del techo del templo.<sup>3</sup>

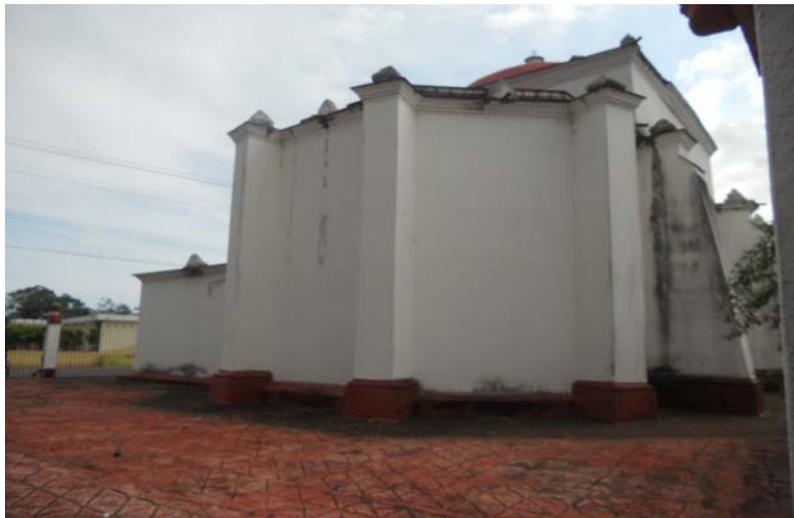
Ilustración 6. Vista Trasera del Santuario de Nuestra Señora de Aguas Santas en Boya donde se observan los contrafuertes traseros que sostienen la media cúpula.

En el sistema constructivo, del Santuario de Nuestra Señora de Aguas Santas en Boya encontramos otra similitud con relación a la Catedral de Santo Domingo son los contrafuertes. Los contrafuertes de la época románica, constituían solo puntas levantadas en línea recta desde el suelo hasta la cornisa, disimulados bajo la forma de pilastras o de semi-columnas empotradas.

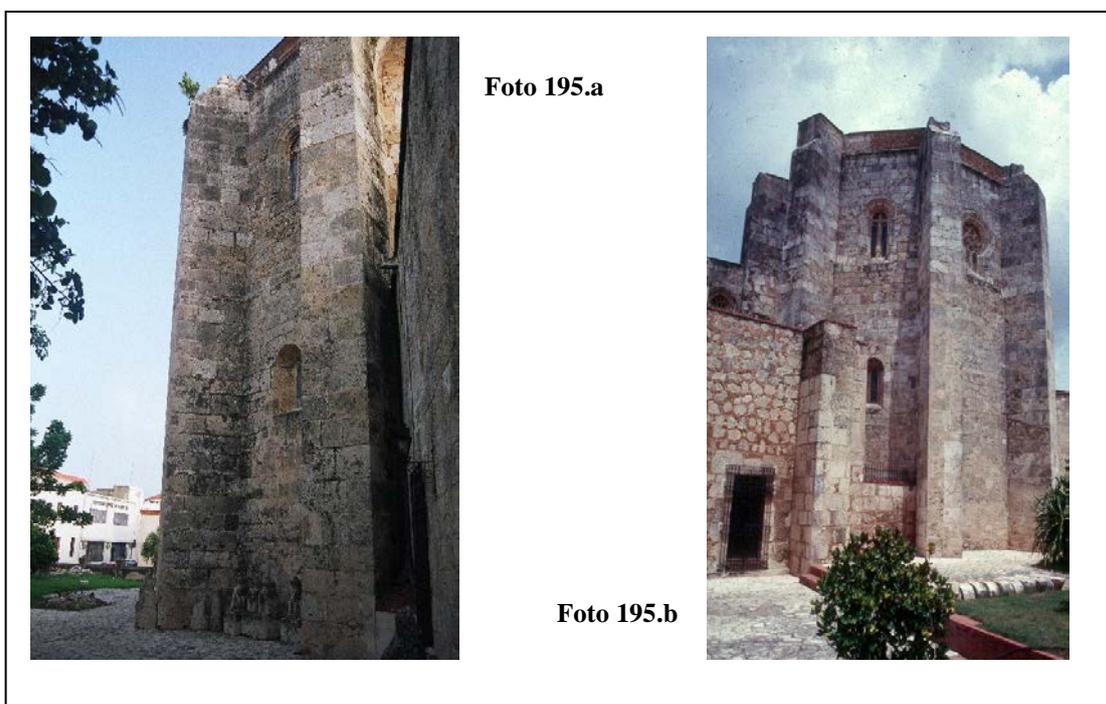
Ilustración 7. Foto 195 (a, b). Contrafuertes del ábside de la Catedral de Santo Domingo.  
Fuente: VFS, 2004

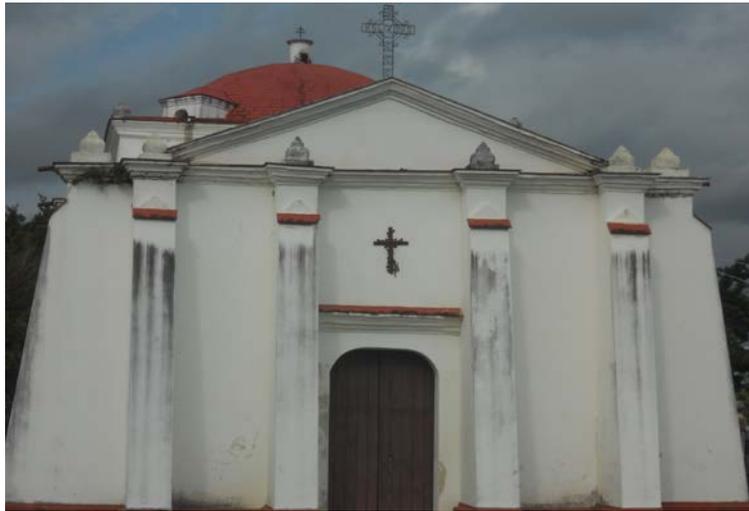
Ilustración 8. Contrafuertes del ábside vista Frontal del Santuario de Nuestra Señora de Aguas Santas en Boya, en la actualidad, donde se puede observar que se conforma de contrafuertes que sostienen la falsa bóveda de cañón, los cuales sufren un deterioro en su fachada estructural por la presencia de humedad ocasionada por las lluvias.

Como vemos hay muchas semejanzas entre uno y otra edificación, ya que los contrafuertes del ábside ochavado de la Catedral tienen 1.79 metros de largo por 1.15 metros de ancho y están hechos de sillares de piedra. Estos sillares no son homogéneos en sus medidas, varían mucho no importa su ubicación. Por otro lado, los contrafuertes que están ubicados en los laterales de las naves tienen un ancho de 1.05 metros y 1.02 metros de largo.

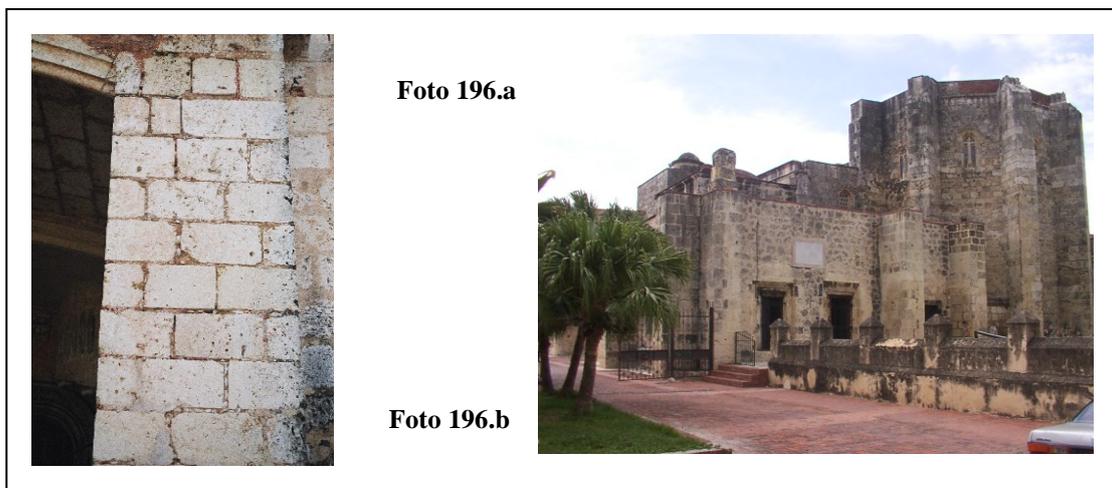
Ilustración 9. Foto 196 (a, b). Contrafuertes de la Catedral. Se puede apreciar los sillares de piedra coralina que conforman los contrafuertes.

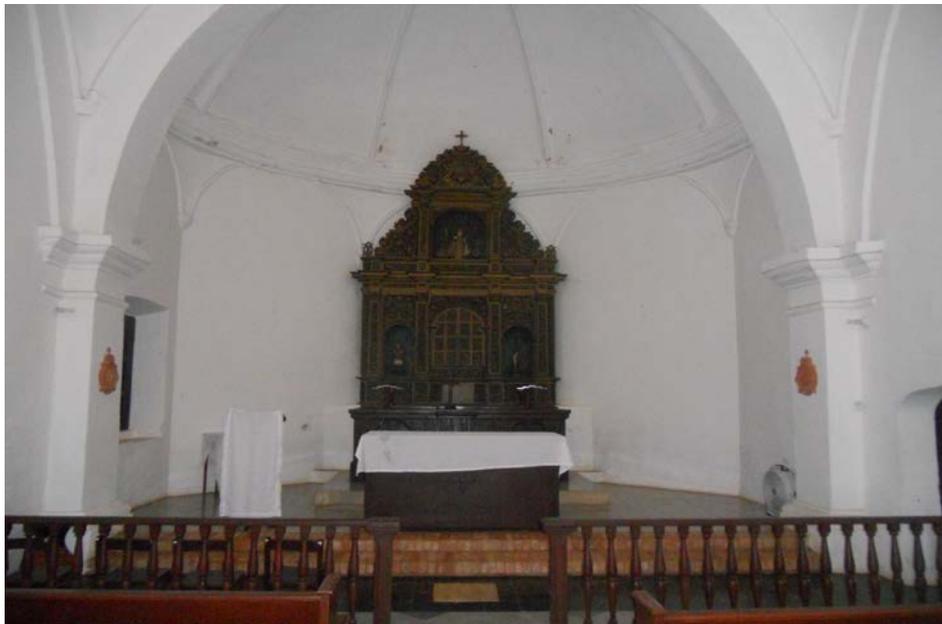
Ilustración 10. Arte interior de la cúpula central y la media cúpula del Santuario aguantada por los arcos y los muros de carga que trabajan recibiendo fuerzas de gravedad con su mismo peso.

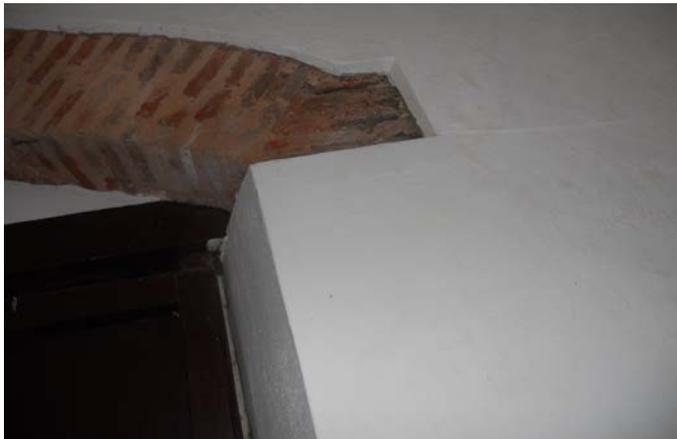
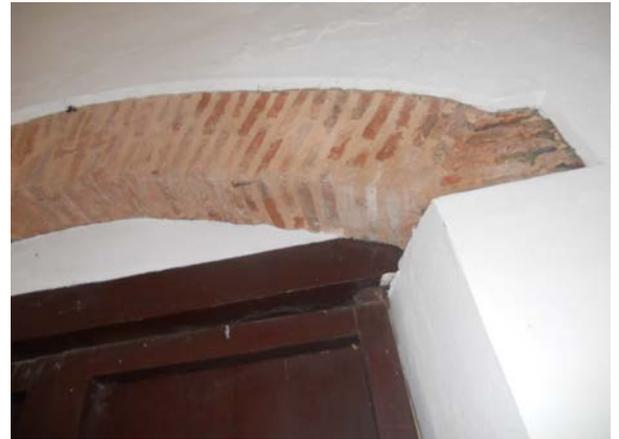
Ilustración 11. Arte interior de la cúpula central y la media cúpula del Santuario en Boyá

En esta imagen se puede visualizar los arcos de ladrillos que aseguran las puertas funcionando como dinteles o vigas, los cuales están siendo deteriorados por un insecto o polilla no identificada.

Según el resultado se pudo visualizar como un tipo de polilla afectaban los arcos de ladrillos que aseguran las puertas y ventanas del Santuario en Boyá, funcionando como dinteles. También la humedad ha afectado la fachada exterior despegando el revestimiento de mortero en concreto hecho de cal, cemento, arena y agua. Otro factor que debilita el revestimiento del mortero es la vegetación que se forma en donde exista humedad en cualquier parte de la estructura generando grietas pequeñas que a medida que pasa el tiempo se va haciendo más profundas, ya que las raíces se van esparciendo dentro de la roca debilitando su centro de masa y por lo tanto, perdiendo resistencias a fuerzas que se generen sobre ellas.

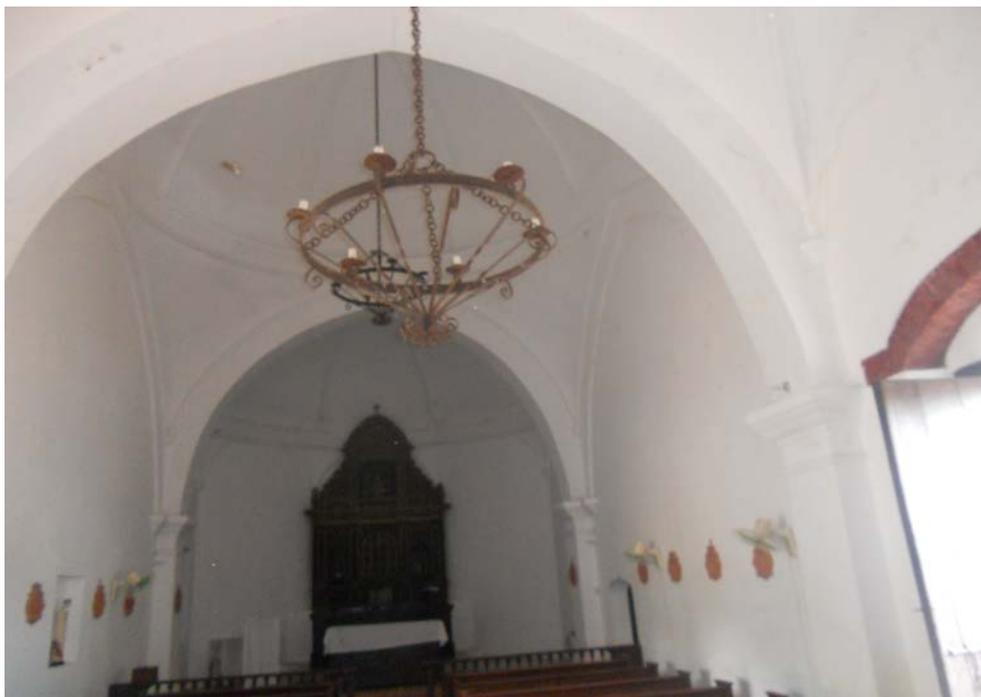
Ilustración 13. Interior de la Falsa Bóveda de Cañón del Santuario donde presenta desprendimiento del pañete que le fue reparado, la cual es sostenida por arcos punteados que descansan en los contrafuertes.

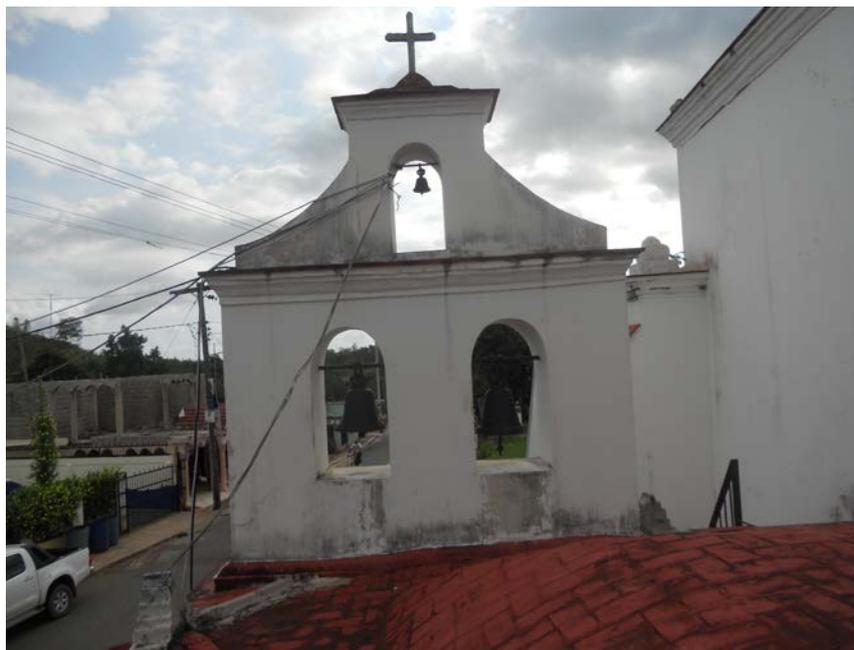
Ilustración 15. Vista trasera del santuario. Aquí se puede ver el campanario compuesto por tres campanas, dos inferiores de mayor tamaño y una en la parte superior más pequeña. Esta descansa en los muros que sostienen la cúpula vaída. Se evidencia el crecimiento de humedad en las paredes del santuario.

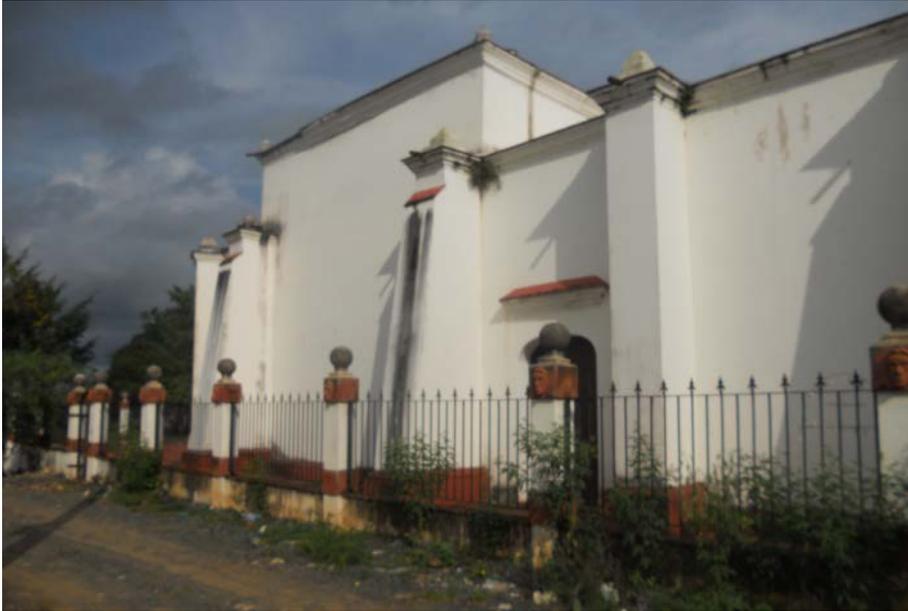
Ilustración 16. Vista lateral derecho del santuario donde también se presenta fisuras provocado por el nacimiento de la vegetación, debido a la humedad.

Después de la visita realizada al Santuario en Boyá, donde se le realizó un diagnóstico al lugar con el uso de equipos como el termo higrómetro digital para realizar un muestreo medio ambiental al lugar, donde se determinó con relación a la temperatura y humedad de que estos se encontraban fuera de los parámetros ambientales.

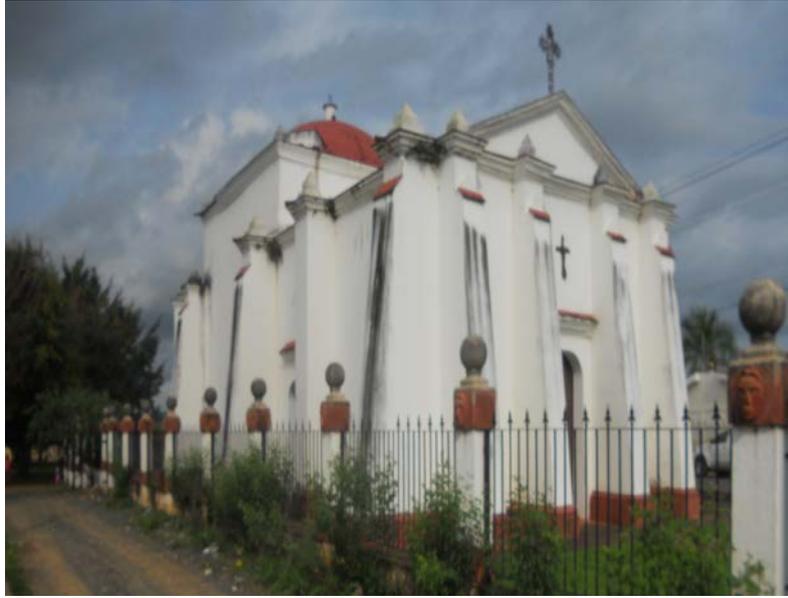
Ilustración 17. Vista Lateral Izquierda del Santuario en boya. En esta se visualiza el deterioro ocasionado por la aparición de vegetación en la techumbre de la iglesia, agrietando el revestimiento provocado por la humedad.

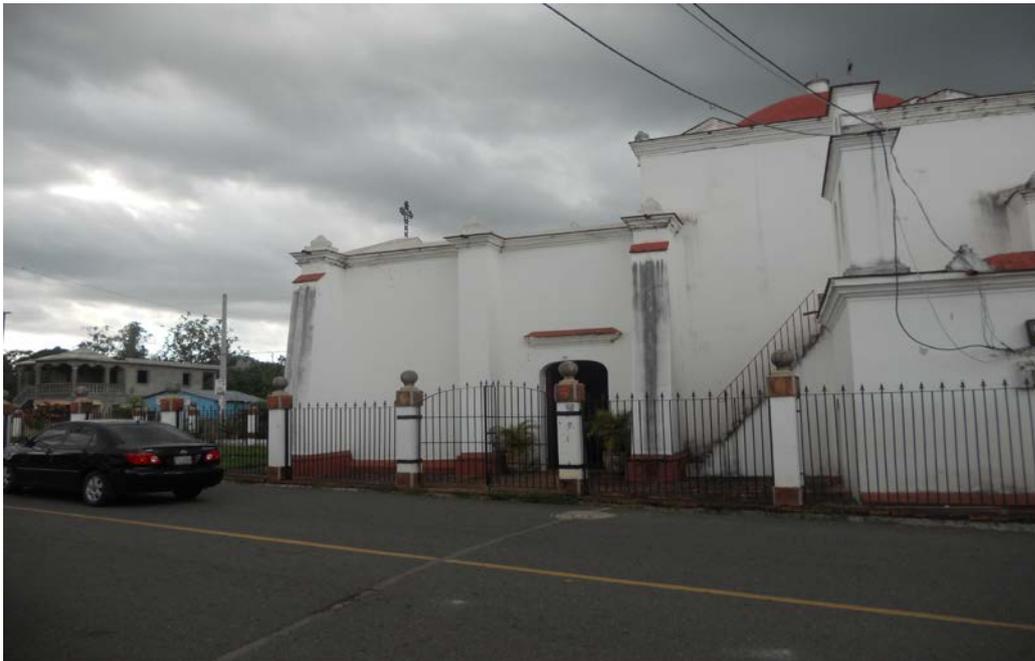
Ilustración 18. Vista Lateral Derecha del Santuario de Nuestra Señora de Aguas Santas en Boya. De este lado en el muro izquierdo de la iglesia obtuvimos los datos correspondientes a las humedades, la temperatura y el nivel de luz que se genera en ese muro de carga para determinar si afecta la fachada.

La edificación refleja una humedad fuera de los parámetros de aceptación, provocando con esto un desprendimiento en el revestimiento en la pintura de los muros, pero además se visualiza un crecimiento de hongo acelerando el deterioro en toda la edificación.

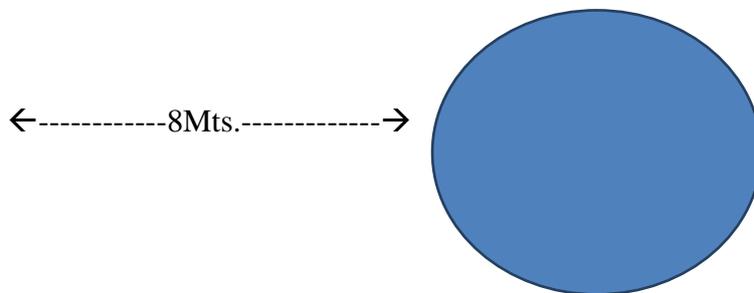
$$\text{Perímetro Cúpula} = \pi \cdot D = (3.14) \cdot (8\text{Mts.}) = 25.12\text{Mts.}$$

$$\text{Peso Cúpula} = \pi \cdot \frac{D^2}{4} \cdot 1 \text{ TN/M}^2 \rightarrow (3.14) \cdot \left(\frac{8^2}{4}\right) \cdot 1 \text{ TN/M}^2 = 50.24 \text{ TN}$$
