Conciencia patrimonial de la arquitectura religiosa durante el
crecimiento urbano de la Española.

**Inventario y análisis de construcciones religiosas coloniales en La
Vega y criterios de intervención sostenibles para sitios
arqueológicos.**

Proyecto de Grado para optar por el título de
Arquitecto

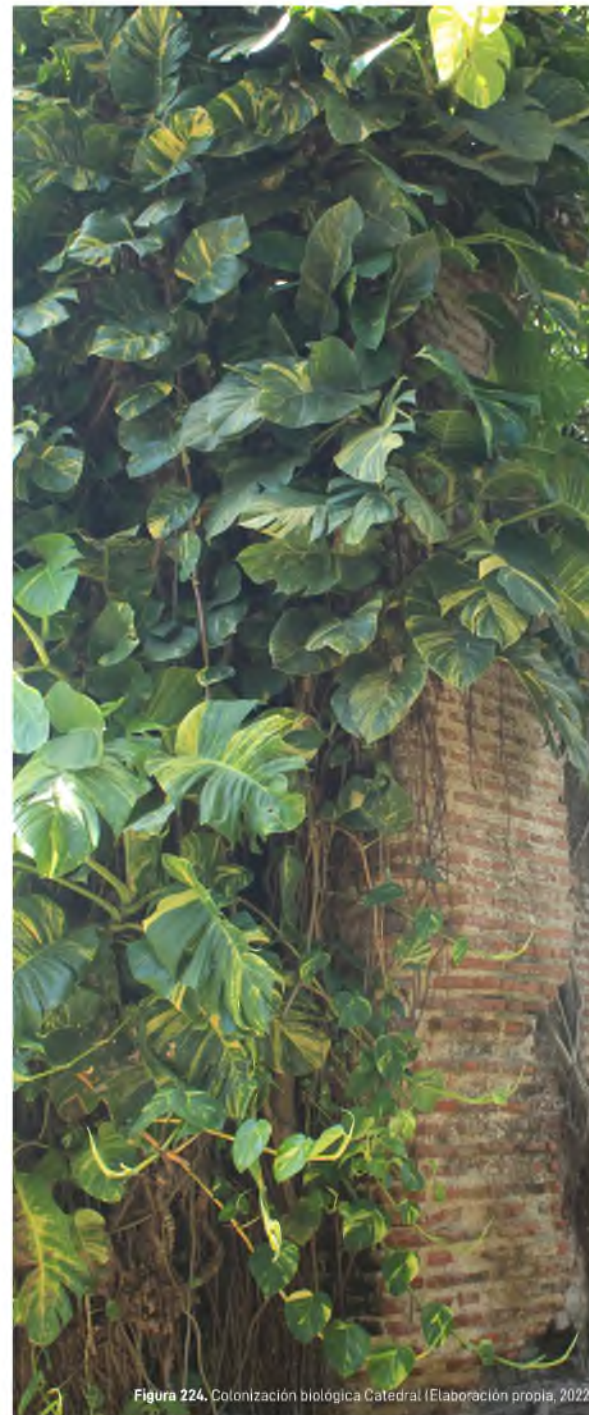
Figura 224. Colonización biológica Catedral (Elaboración propia, 2022)

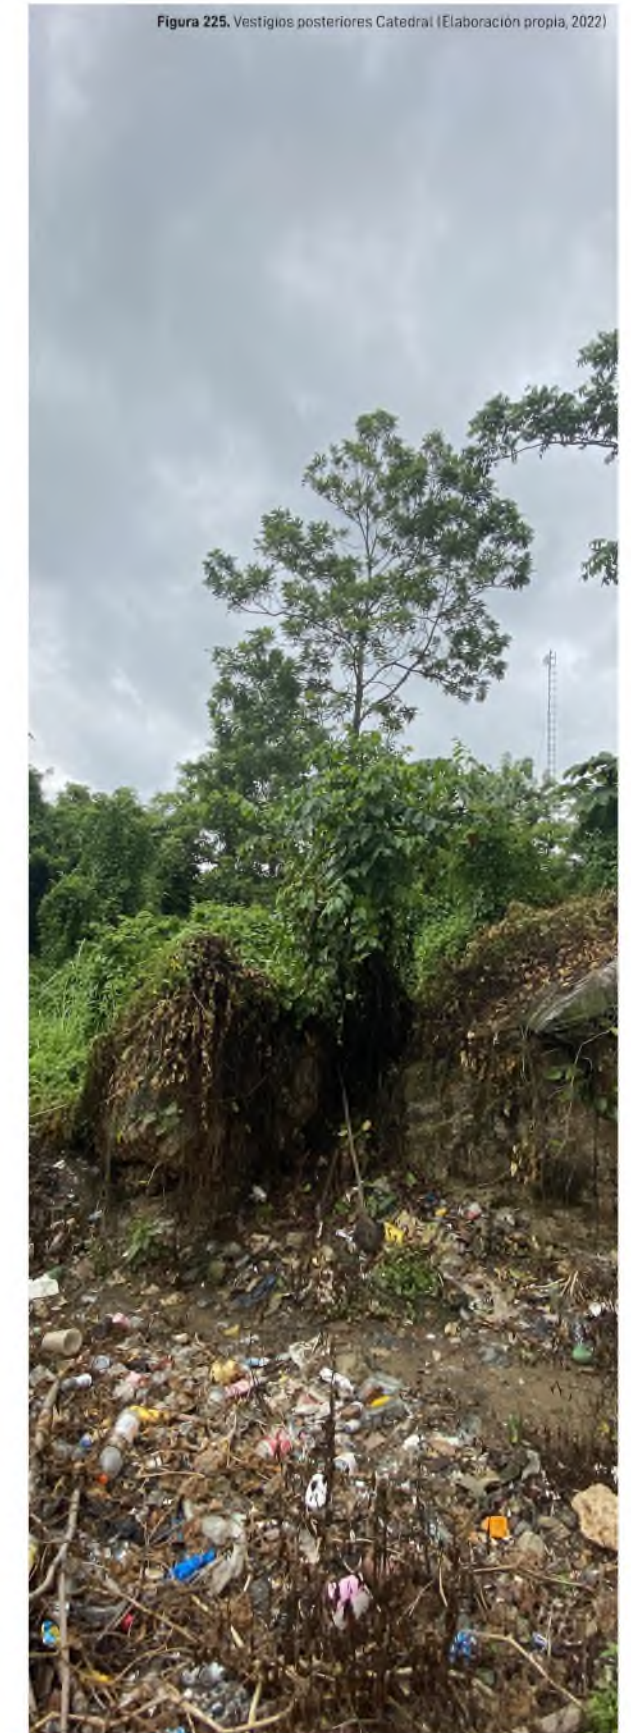
En la segunda visita se nos fue indicado por el señor Eddy, residente de la vivienda de zinc, que en la parte posterior de esta se encontraban más vestigios. Al dirigirnos a estos observamos la condición crítica en las que estos se encontraban: la mayoría cubiertos totalmente por vegetación y rodeados por una gran cantidad de basura. (Figura 225). El señor nos comentó que para desahucarse de estas plantas realiza una quema de las mismas cada cierto tiempo, siendo esta su forma de proteger los vestigios, pero sin conocimiento de los daños que les podría estar causando. De igual forma estos vestigios en la parte posterior presentan un alto grado de humedad, existencia de comején (Figura 226) y eflorescencia salina, al igual que el vestigio principal. A lo largo de todo el terreno explorado se pueden encontrar ladrillos y restos de los mismos como consecuencia del desprendimiento del material en los vestigios (Figura 227). En el vestigio mayor es perceptible la erosión de sus ladrillos y la humedad por capilaridad, la cual asumimos también debe estar presente en los demás vestigios cubiertos totalmente por vegetación. Se nos fueron mostrados igualmente vestigios de menor tamaño en la parte frontal de la propiedad de zinc cubiertos igualmente por vegetación/musgo y con gran grado de humedad (Figura 228).

Figura 225. Vestigios posteriores Catedral (Elaboración propia, 2022)

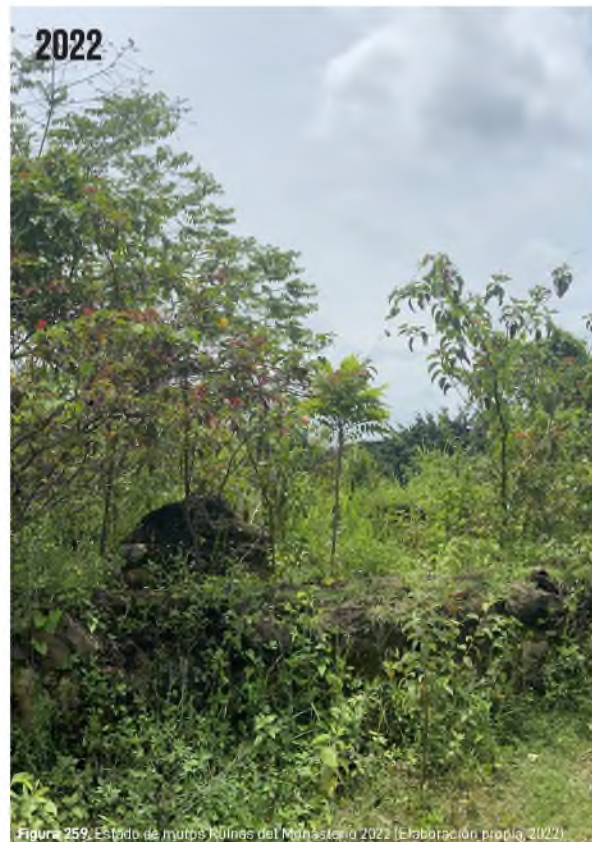
Figura 259. Estado de muros Ruinas del Monasterio 2022 (Elaboración propia 2022).

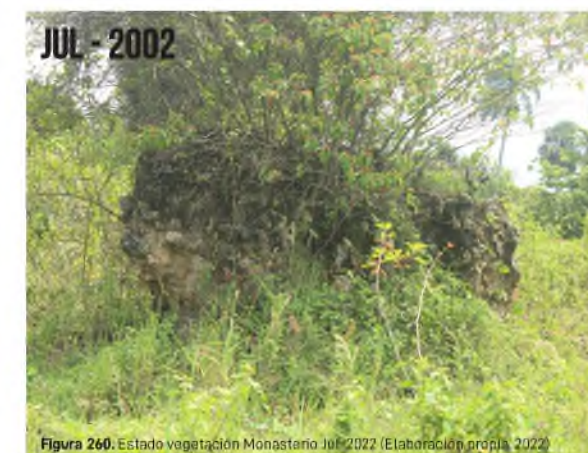
Figura 260. Estado vegetación Monasterio JUL - 2022 (Elaboración propia 2022).

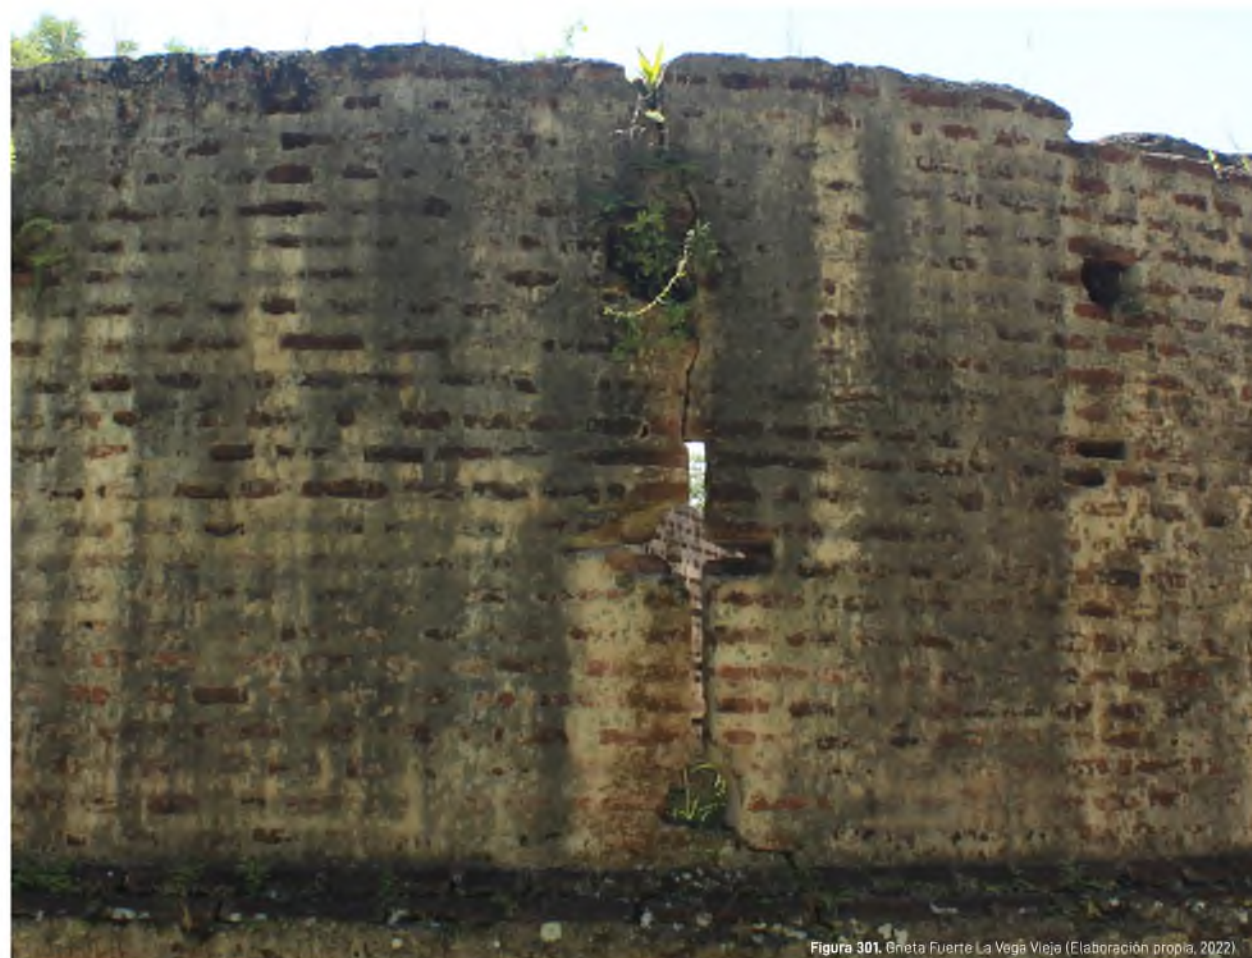
Figura 301. Grieta Fuerte La Vega Vieja (Elaboración propia, 2022).

- Reparación de grietas moderadas por medio de la inyección de un nuevo mortero de cal apagada y arena en proporción 1:1 con una consistencia más líquida de lo normal. Antes de iniciar las inyecciones se debe limpiar el área desempolvándola y retirando los fragmentos de material suelto. Para este método se han de utilizar jeringas del mayor tamaño disponible.

- Si las grietas son mayores a 2cm se recomienda emplear el método
