CODE 1.6.74**ESTUDIO DE LOS MATERIALES CONSTRUCTIVOS DE LA CATEDRAL DE SANTO DOMINGO, PRIMADA DE AMERICA****Flores Sasso, Virginia¹; Prieto Vicioso, Esteban²**1: Oficina de la Obra y Museos de la Catedral de Santo Domingo
e-mail: vfloressasso@gmail.com2: Universidad Nacional Pedro Henríquez Ureña
e-mail: eprietovicioso@gmail.com**PALABRAS CLAVE:** deterioro, degradación, patologías, influencia medioambiente, Catedral de Santo Domingo**RESUMEN**

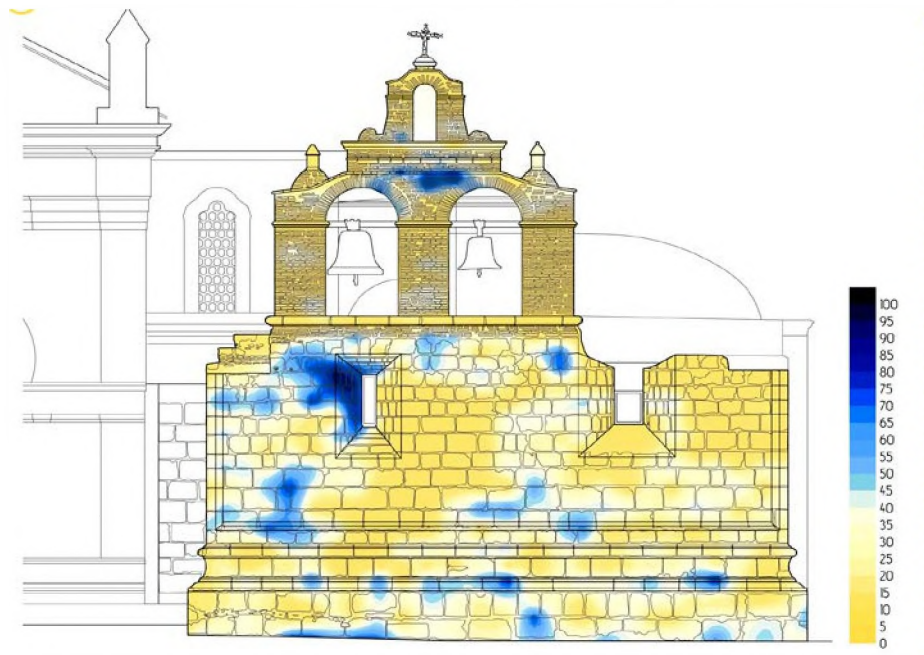
Figura 4: Cartografía de humedad en el campanario

Cartografiar las sales, humedades y resistencia de los materiales fue parte de los análisis para determinar las patologías presentes. Se estudiaron todas las fachadas y para la toma de datos se preparó previamente una cuadrícula donde se marcaron los ejes X y Y, ejes que al superponerlos en los planos coincidían con cada uno de los sillares o ladrillos. Asimismo se cartografió las zonas donde había depósitos superficiales (suciedades, excremento de palomas) y biológicos (vegetación y hongos), mediante un análisis visual y fotográfico. “Figura 4”

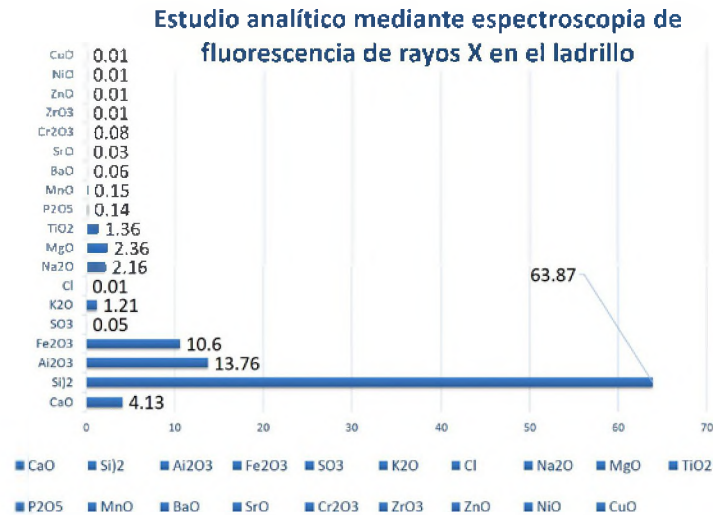
Figura 5: Estudio analítico mediante espectroscopia de fluorescencia de rayos X en el ladrillo.

- Espectrometría de Fluorescencia de Rayos X. Se cuantifican y cualifican todos los elementos presentes en las muestras, desde el magnesio hasta el uranio, a través de su composición química.

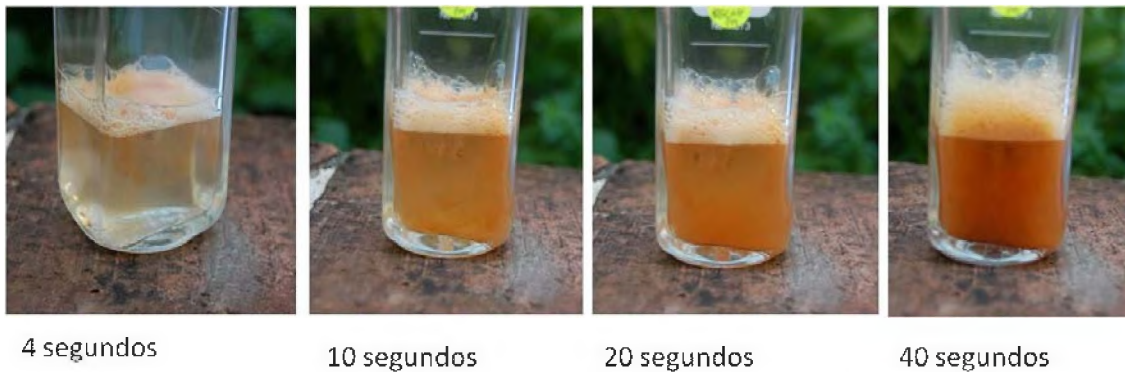
Figura 6: Análisis mediante reacción química de la piedra coralina.

- Microscopio digital portátil. Aumenta la muestra del material para poder observar los componentes microscópicos [3].
- Reacciones químicas. Se utilizaron diversos ácidos para determinar mediante reacciones químicas la presencia o no de materiales que contienen carbonatos, como la coralina, ya que son más sensibles a los medios ácidos. "Figura 5".

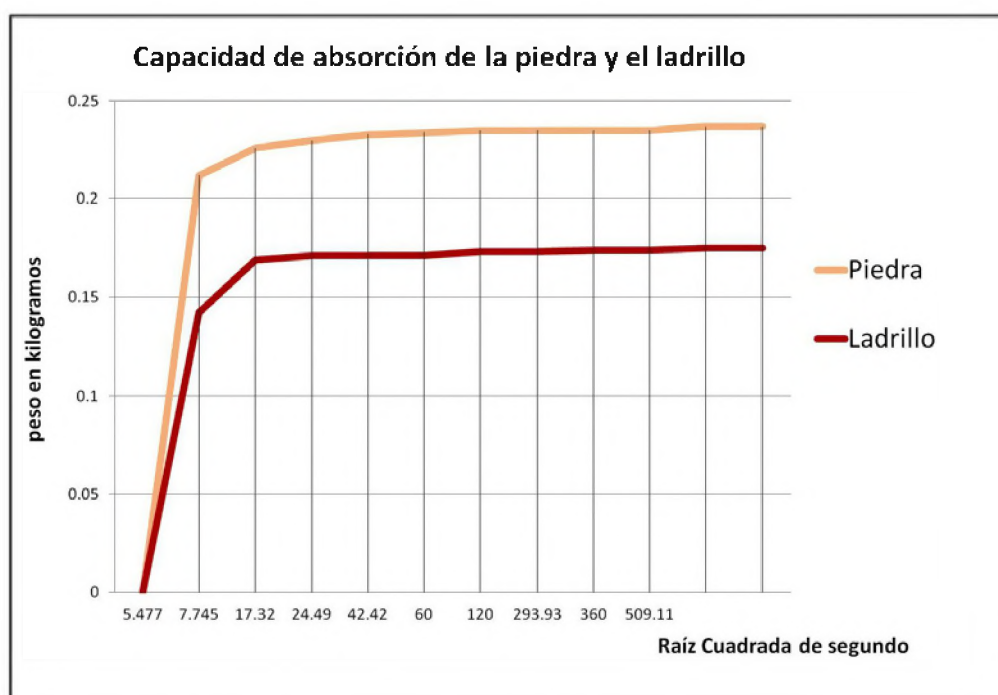
Figura 7: Capacidad de absorción de la piedra y el ladrillo.

- Método por inmersión total. Se preparan las muestras y se sumergen en el agua en tiempos determinados (desde 1 segundo hasta horas según se determine), se sacan, se pesan en una balanza de precisión; y se vuelve a sumergir hasta que ya no absorba más agua. Estos valores se grafican y luego se interpretan. “Figura 6”.

Otra característica que explica su buen comportamiento es la falta de comunicación entre los poros. A pesar de su alta porosidad al encontrarse incomunicado los poros el agua no penetra. Esto se deduce de la curva de distribución de sus sistema poroso el cual se ha comprobando mediante el ensayo a la pipa el cual mostró muy baja permeabilidad al agua. Tras 24 horas de haber aplicado la pipa solo se apreció una absorción de 5 cm³ de agua. Ello se encuentra en consonancia con las características conocidas de la piedra como buen aislante térmico.
