# El Centro de los Héroes como Patrimonio Moderno Dominicano; su valor histórico y urbano afrontando los cambios contemporaneidad

## The Centro de los Héroes as Modern Dominican Heritage; its historical and urban value facing contemporary changes

Michael Checo Roa<sup>1</sup>

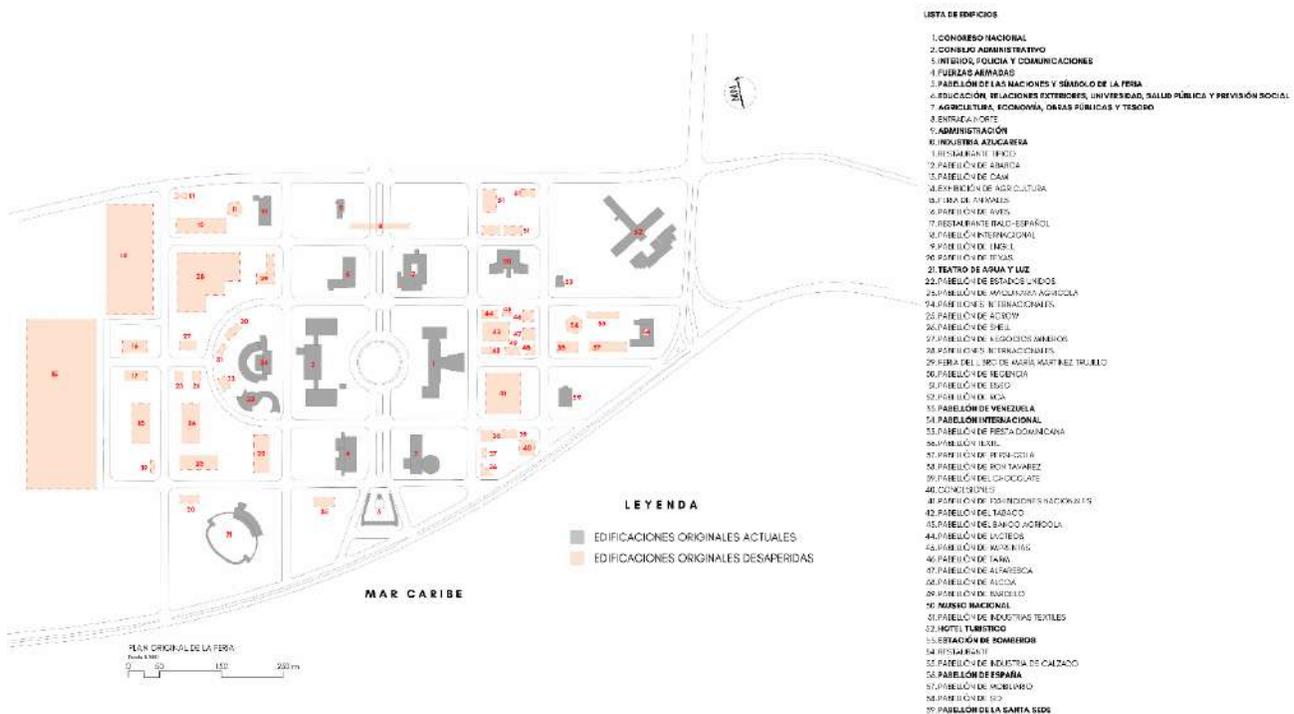
**Figura. 1** Edificaciones construidas para la feria. Fuente: Elaboración propia, según Moira, N. (2022)

Las edificaciones más importantes son las ubicadas en el boulevard central, en las 10 manzanas que comprende su desarrollo desde la Av. Independencia, circulando la fuente y terminando en el Pabellón de las Naciones; seis en total; los dos centrales retranqueados 20 metros respecto a los de los cuadrantes (NE, NO, SE, SO) (Moré, 2015, pág. 193).

De la mas de 70 estructuras proyectadas, solo una minoría fueron planificadas para ser de uso posterior a la culminación de la feria, como: el Palacio del Consejo Administrativo, el Congreso Nacional y cuatro secretarías (hoy ministerios); además del Pabellón de la Santa Sede, los pabellones de España y Venezuela y el Teatro de Agua y Luz. Por otro lado, siguiendo la tipología de pabellón de exposición, los de carácter internacional fueron erigidos de esta manera; construcciones simples de acero, fáciles de armar y desarmar, de bajo costo y que sirvieran para albergar grandes multitudes.

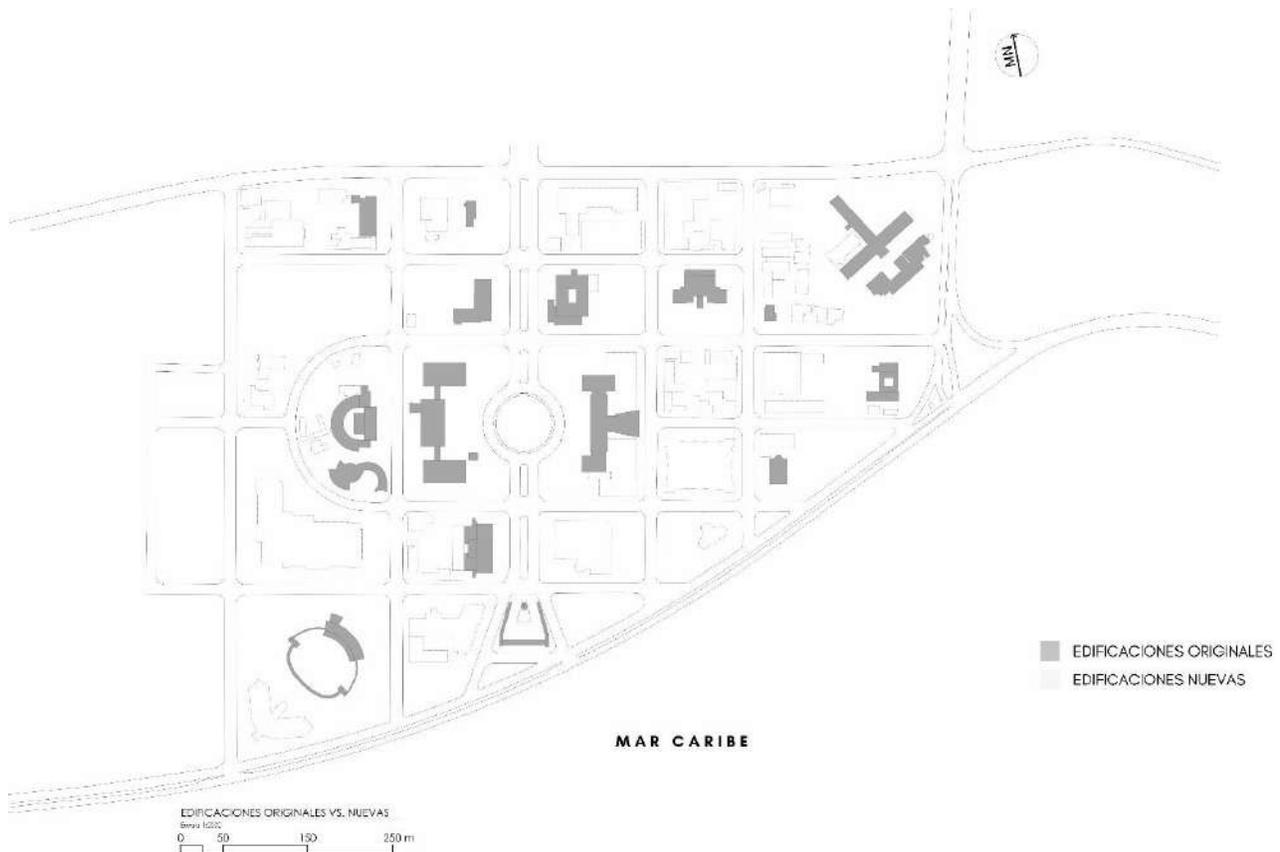
**Figura. 2** Plano con las edificaciones originales y nuevas. Fuente *Elaboración propia (2021)*

En la actualidad este número está reducido a 37 edificaciones de las cuales solo un total de 14 son de este periodo. El resto son construcciones realizadas posteriormente o inmediatamente finalizado el evento.

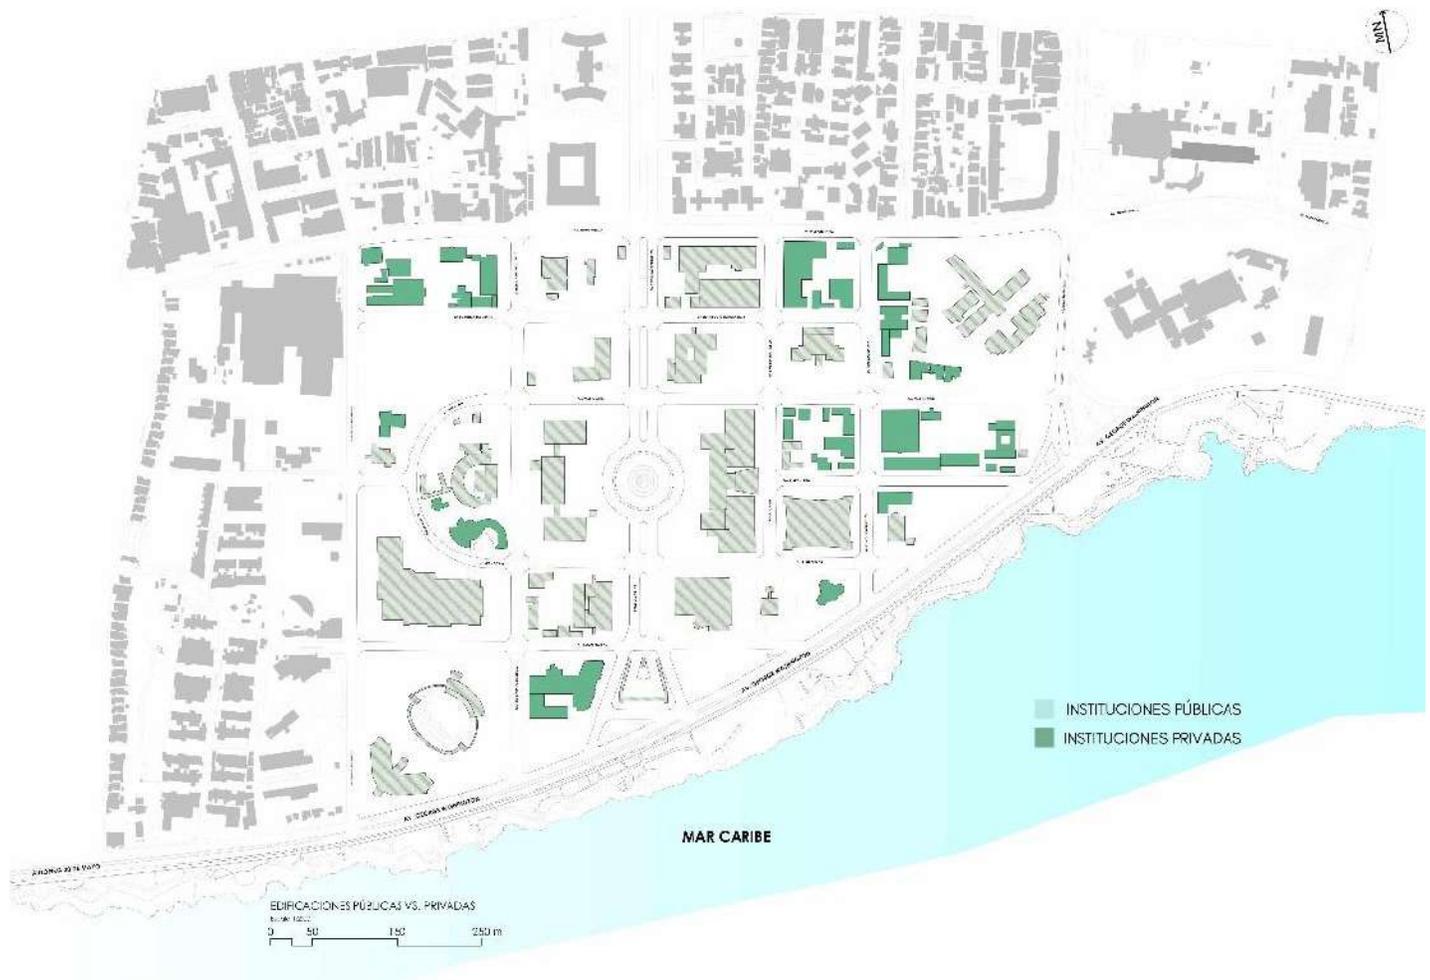
**Figura. 3** Plano que muestra la diferencia entre las instituciones público y privadas. Fuente Elaboración propia (2021)

Uno de los grandes problemas que presenta esta zona de la ciudad es el asentamiento de diversas instituciones públicas; por lo que las horas de actividad-inactividad son muy contrastantes. Un 54.1% está conformado por instituciones públicas, algunas de estas ofrecen servicios a los ciudadanos. Mientras que el resto, 45.9% está conformado sobre todo por instituciones educativas de nivel primario, secundario y superior. Los espacios públicos para el uso del ciudadano son escasos, el uso cultural no está presente.

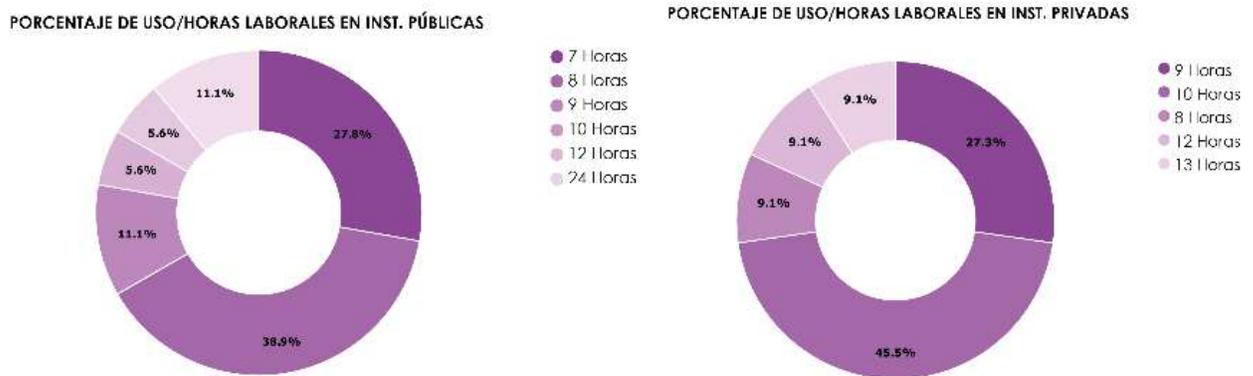
**Figura. 4** Horas hábiles o de trabajo en las diversas instituciones. Fuente Elaboración propia (2021)

Se pueden clasificar, también por la cantidad de horas hábiles o laborales. El promedio para las instituciones públicas es de 8 horas diarias (38.39%), un (27.8%) las que están en actividad unas 7 horas, (11.1%) las que están en permanencia 24 horas por su carácter de servicio a la ciudadanía el resto (5.6%) instituciones que trabajan alrededor de 15 horas por jornada. En el caso de instituciones privadas un (45.5%) con un promedio de 10 horas hábiles; correspondientes a los colegios privados que se encuentran en la zona, (27.3%) por talleres y diferentes asociaciones que se mantienen un promedio de 12 horas, el resto (27.3%) por otras instituciones educativas.

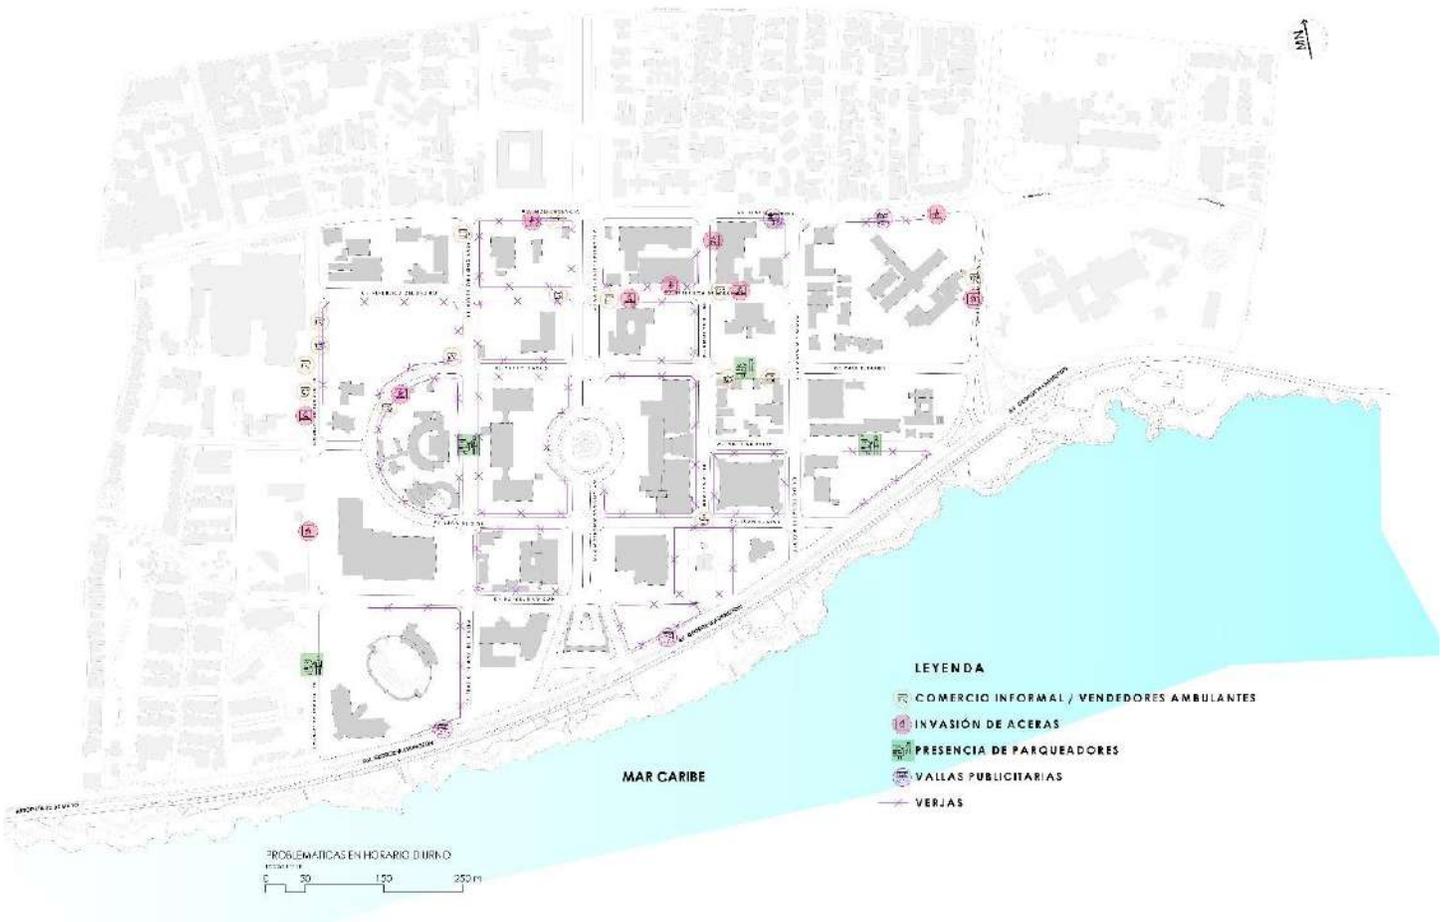
**Figura 5.** Ubicación de las zonas de conflicto y problemáticas en horario diurno. Fuente Elaboración propia (2021)

Un problema de tipo urbano, es la falta de estacionamientos lo que provoca que las vías sean ocupadas para esta acción. Algunas instituciones si poseen, pero no suplen la demanda para su capacidad. Por ejemplo, el Ministerio de Trabajo que cuenta con una plantilla de 600 empleados en su sede, solo cuenta con 100 estacionamientos; por otro lado, el Ins. Nac. de Recursos Hidráulicos con una plantilla de 903 empleados, solo tiene 300. Otras instituciones que si cuentan son, el Congreso, la Procuraduría y el INSPOSDOM. Además de esto diversas instituciones ofrecen el servicio de transporte a sus empleados, con autobuses, que tiene que hacer uso de las vías para estos fines. La presencia de comercios informales y vendedores ambulantes, que ocupan las calles y aceras. Su presencia se encuentra más concentrada en la Calle Héroe de Luperón, Paul Harris; frente a la oficialía de la JCE. De igual forma está presente en las inmediaciones del Hospital Dr. Robert Reid. Creando focos de contaminación y con el paso del tiempo van creando manchas en las aceras. Es notable de igual forma la presencia de talleres de pintura automotriz.

La presencia de parqueadores, individuos que les cobran a las personas por hacer uso de la calle de estacionamiento; quienes se concentran mayormente en las instituciones que brindan servicios a los ciudadanos.

Los problemas de tipo arquitectónico los presentan las edificaciones, algunas se han ido modificando, para adaptarse a los nuevos requerimientos de las instituciones; otras por fenómenos meteorológicos han sufrido daños y por último por la acción del hombre o por falta de mantenimiento y uso han sufrido daños significativos. Como en el caso del Pabellón de Venezuela, que presenta desprendimiento de los quiebrasoles de la parte central. De igual modo el esquema de color original se ha perdido y caca institución ha aplicado un color diferente perdiendo la armonía y la unidad. Los colores elegidos, además, son demasiado saturados en algunas ocasiones. Un ejemplo de ello son los colores aplicados al edificio que ocupa el CEA, la oficialía de la JCE, el INDRHI y el edificio de la Lotería Nacional.

Continuando con esto, está el problema de las verjas, si bien las instituciones de tipo privado, por su condición deben resguardarse; en el caso de las públicas no es bien visto. Esto crea una sensación de individualidad desvinculándose de las demás edificaciones, potencializando la sensación de inseguridad y delincuencia; en algunos casos estas llegan a los 3 m de altura completamente sólidas, el peatón no sabe que hay detrás.

Por último, hay que hacer mención del Teatro Agua y Luz, que es la edificación que presenta más daños de todas las encontradas en el centro; con considerables daños de mutilación, podredumbre, invasión por indigentes, además que el área verde que tenía es actualmente utilizada como estacionamiento de la Dirección General de Migración y esta construye un anexo, adosado a una de las paredes del teatro.

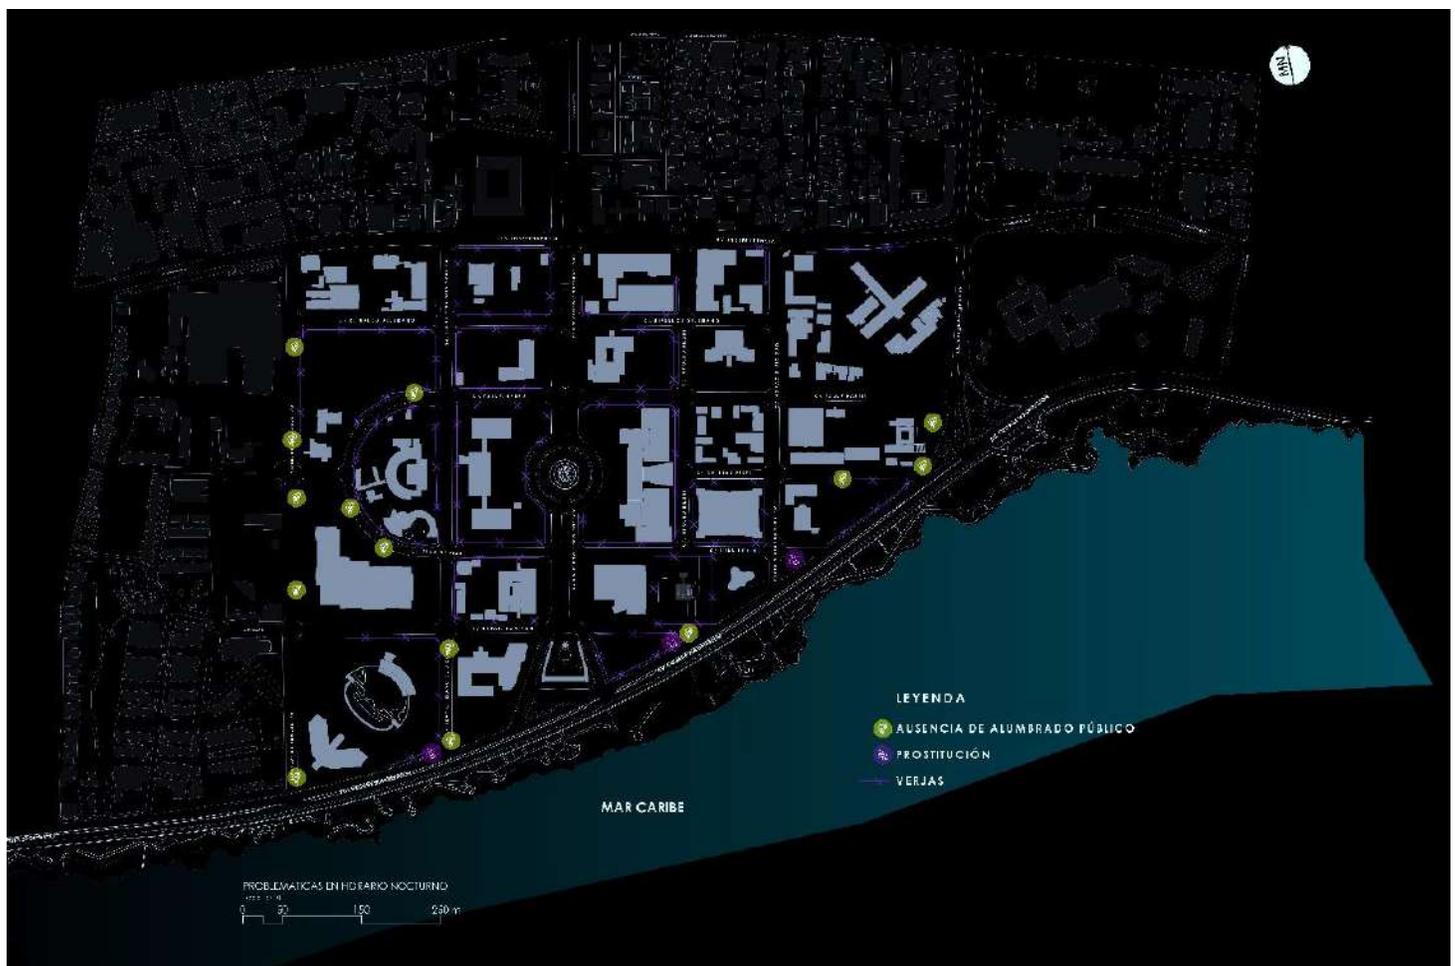
**Figura. 6** Ubicación de las zonas de conflicto y problemáticas en horario nocturno. Fuente Elaboración propia (2021)

En las noches ocurren dos tipos de problemáticas; siendo de tipo social y urbana. En primer lugar, la ausencia de alumbrado público en algunas calles, aumenta la sensación de inseguridad que se percibe en la zona, potencializado por la falta de servicios brindados al ciudadano. El tramo más afectado es el de la Av. George Washington o malecón; pero pasa de igual manera en la calle Héroes de Luperón, Juan de Dios, Fray Cipriano de Utrera y la esquina de la Rafael Damirón. La segunda y como consecuencia de la falta de alumbrado, es la presencia de trabajadores sexuales que comienzan a llegar a la zona a partir de las 8 de la noche; su presencia hace que la zona pierda su valor como patrimonio dominicano y que sea vista como un área marginal de la ciudad.

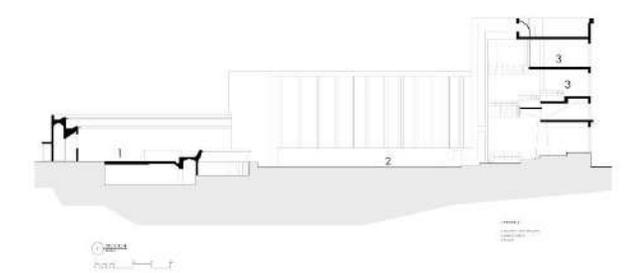
Figura. 9 Hoja No. 3, ficha de inventario utilizada. Fuente Elaboración propia (2022)

<b>7. LEVANTAMIENTO ARQUITECTÓNICO</b>

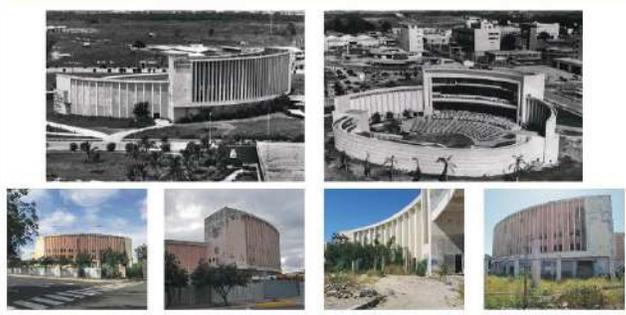
Figura. 10 Hoja No. 4, ficha de inventario utilizada. Fuente Elaboración propia (2022)

Descripción textual: Edificio en forma de elipse abierta que se cierra el resto. La fachada principal más alta, perforada por huecos con una serie de elementos verticales que simulan quiebrasoles. La entrada en la derecha de este bloque jerarquizada por un alero, sobre un zócalo escalonado; ambos elementos desaparecidos. El resto de la edificación es un muro alto y curvo que tiene el mismo tratamiento del cuerpo principal, elementos verticales.

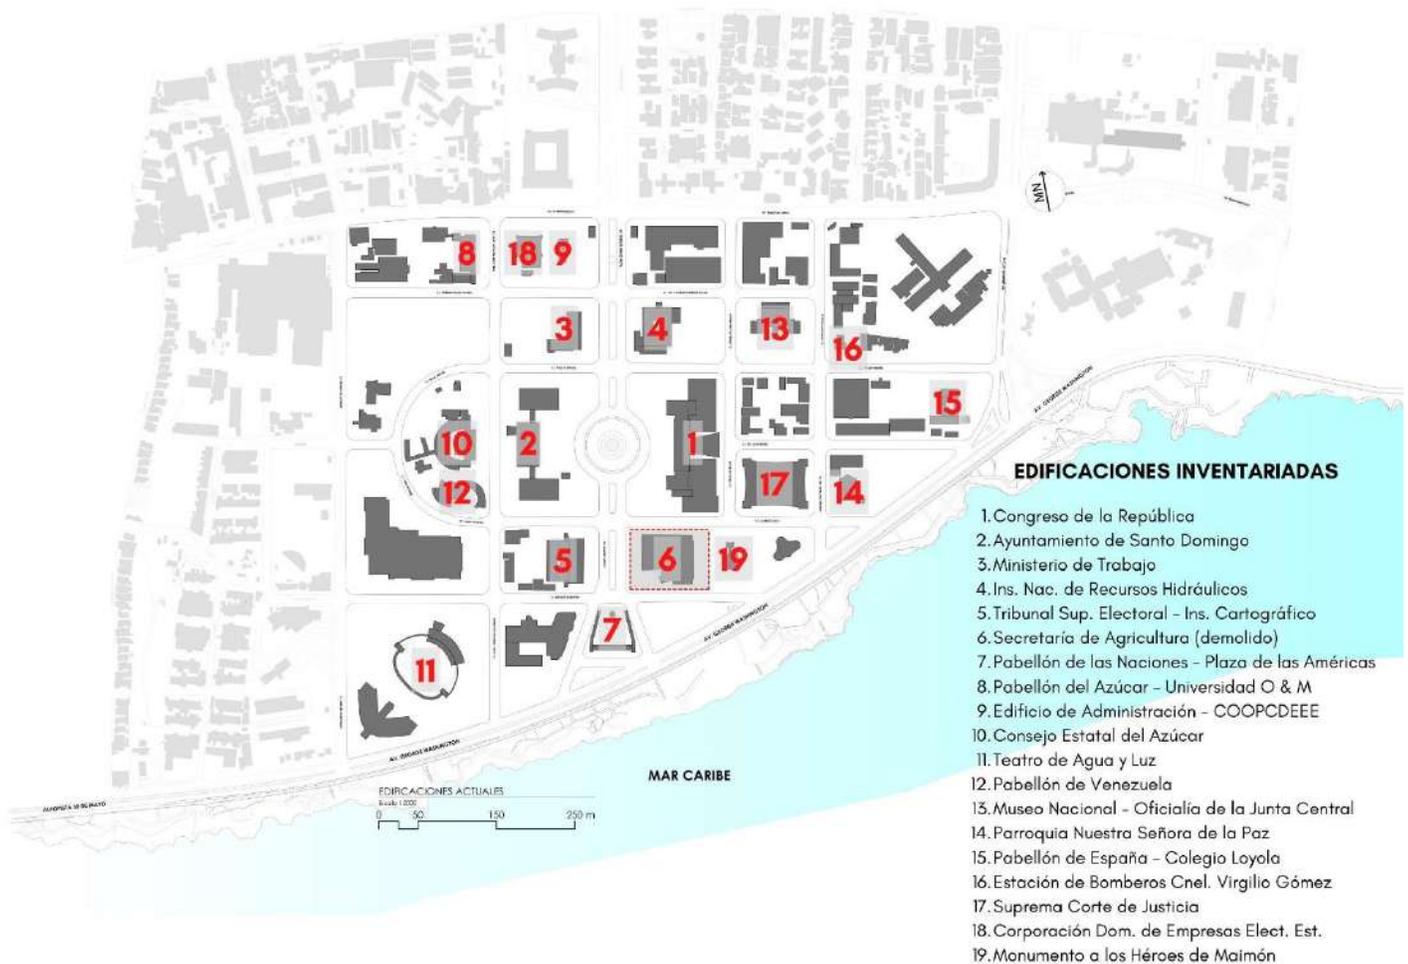
**Figura. 11** Ubicación y lista de edificaciones incluidas en el inventario. Fuente *Elaboración propia (2022)*

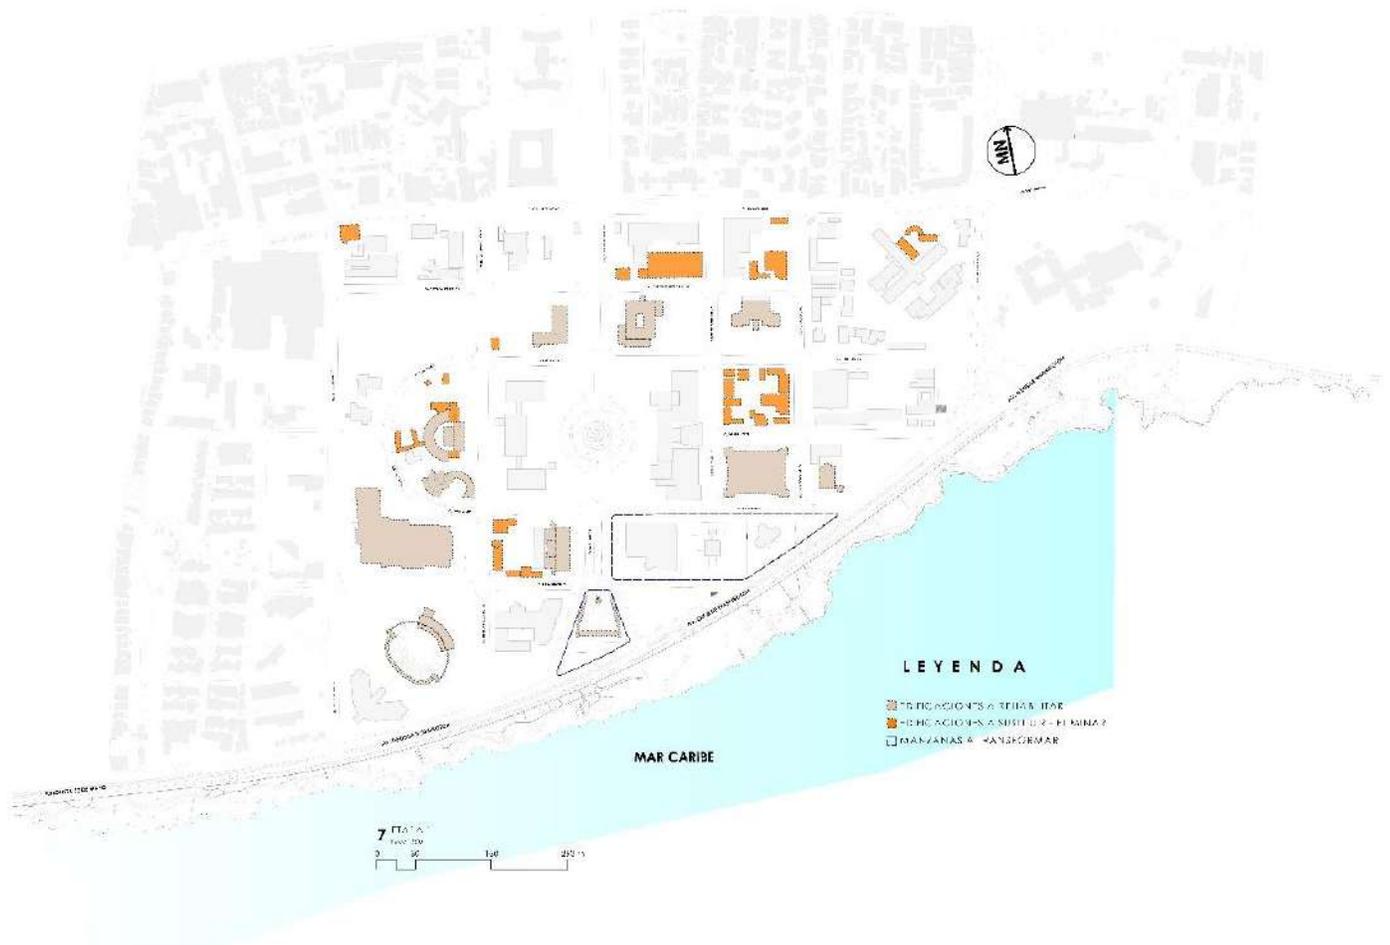
- **ETAPA I:** Identificación y levantamiento de las edificaciones que presenten daños en su envolvente; que requerirán un trabajo de intervención. Además de identificar las edificaciones que afecten de manera negativa la imagen del conjunto; edificaciones sin respetar el diseño, con materiales pobres y que ocupen zonas de alto impacto visual. Por otro lado, integrar excedentes a manzana ya consolidadas.

**Figura. 12** Etapa 1, Identificación y Levantamiento. Elaboración propia (2022)

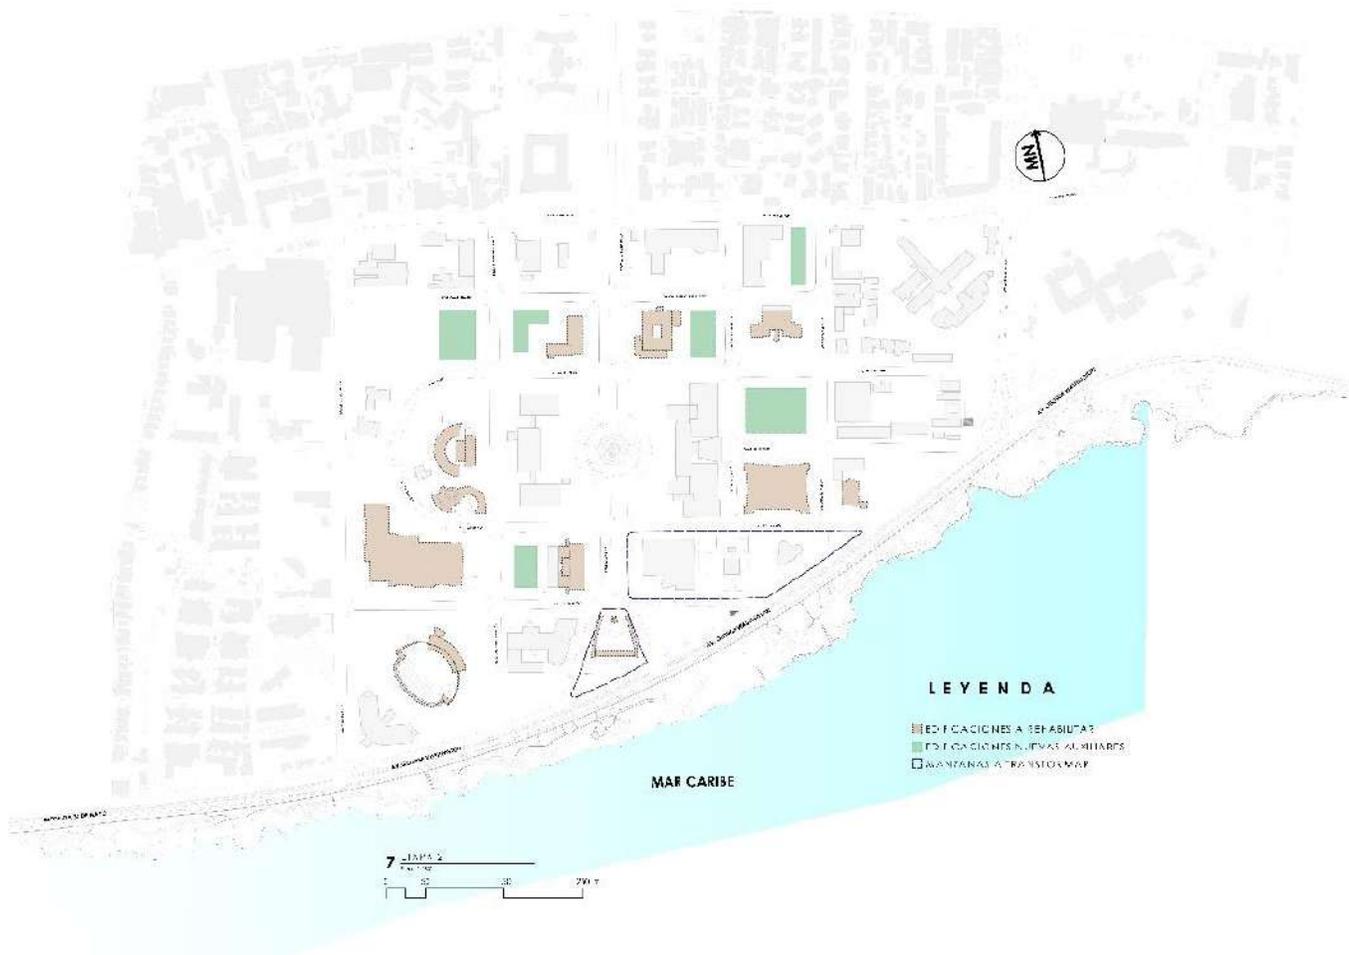
- **ETAPA II:** Después de la identificación y supresión de las edificaciones sin valor, los espacios remanentes pueden ser reutilizados para la construcción de nuevas, siempre respetando el valor del contexto donde se insertará. Por otro lado, las nuevas edificaciones deberán responder a un uso bajo a no presente en la zona y de esta manera dinamizar el área, permitiendo su uso en otras horas y días de la semana.

**Figura. 13** Etapa 2, Nuevas edificaciones. Elaboración propia (2022)

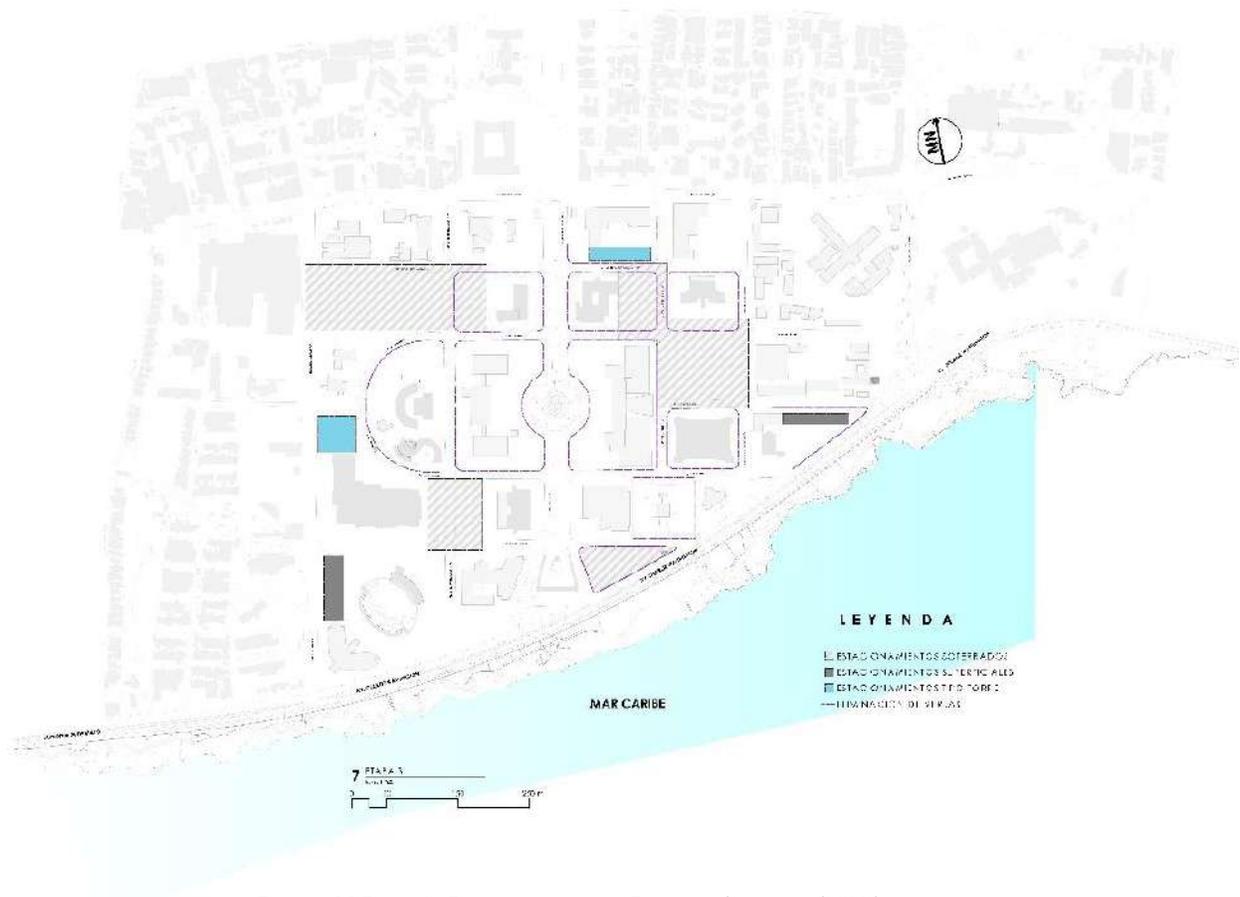
- **ETAPA III:** Construcción de soluciones de estacionamientos en tres formatos diferentes dependiendo la zona donde se insertarán. Superficiales (público general, autobuses institucionales): soterrados y tipo torre (instituciones, publico general) descongestionando las vías. Por una parte, se recomienda la supresión de las verjas, para tener un espacio público más integrado.
- **ETAPA IV:** Implementación de actividades de activación cultural, creación de proyectos de tipo lúdico en las manzanas próximo al paseo del malecón que impulsen el uso de esta zona haciendo un intercambio de usuarios. Además, se contempla la extensión de la actual ruta de Ciclovía que tiene como destino el Parque Independencia, por un recorrido que se conecte con el área central de la zona y que a su vez incremente el uso de este sistema de transporte.

Figura. 14 Etapa 3, Estacionamientos. Elaboración propia (2022)
