**Universidad Nacional Pedro Henríquez Ureña
-UNPHU-**

**Facultad de Ciencia y Tecnología
Escuela de Ingeniería Civil**

**"CUANTIFICACIÓN DE CONTAMINANTES ORGÁNICOS E
INORGÁNICOS EN EL AFLUENTE AL LAGO ENRIQUILLO BOCA DE
CACHÓN"**

Trabajo de Grado Para la Obtención del título de Ingeniero Civil, Presentado Por:

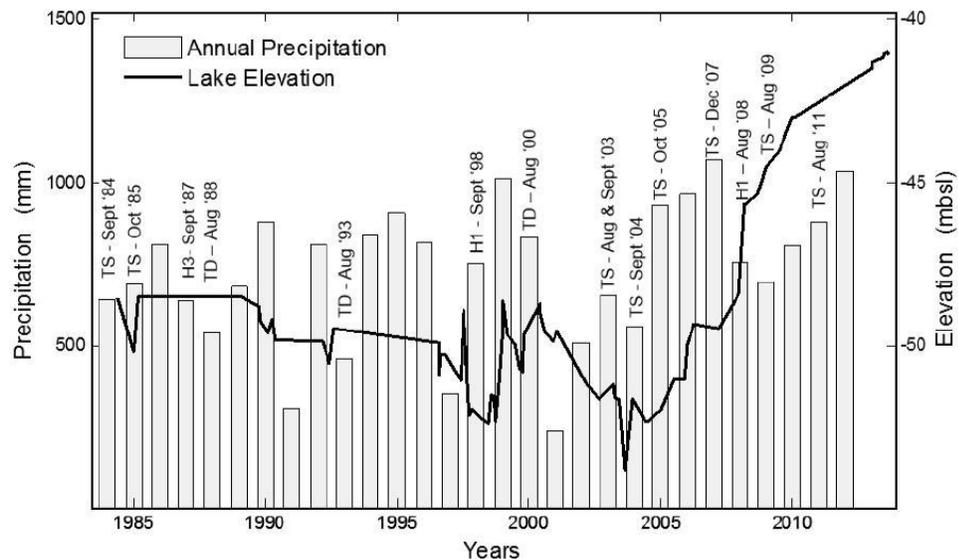
Grafico 1: relación entre la elevación del lago, la precipitación recolectada en la Estación local de Jimaní, mostrando TD: depresión tropical, TS: Tormenta tropical y H#; para huracanes especificando la categoría del mismo; Mostrando que los niveles tienden a aumentar después del paso de estos fenómenos naturales. (Wright, Hornbach, Mchugh, & Mann, 2015)

Entre los años 1984 y 2013, el nivel de agua en el lago oscilaba desde los 54 m b. n. m. hasta los 41 ms. n. m. con una elevación media de 50 m b. n. m. Así también, tanto el volumen de agua como el área del lago cambian acorde con los cambios de elevación que sufra el mismo. Entre los años 1984 y 1997 el área fue disminuyendo para luego en el 1998 mostrar un incremento significativo, que se sostuvo hasta el año 2002. Luego los niveles fueron bajando hasta el 2005. En el período comprendido entre el 2005 y el 2013 el área aumentó más del doble, pasando de tener 162.3 km² hasta unos 352 km². El volumen presenta el mismo comportamiento que el del área (Ver gráficos 1 y 2). (Wright, Hornbach, Mchugh, & Mann, 2015)

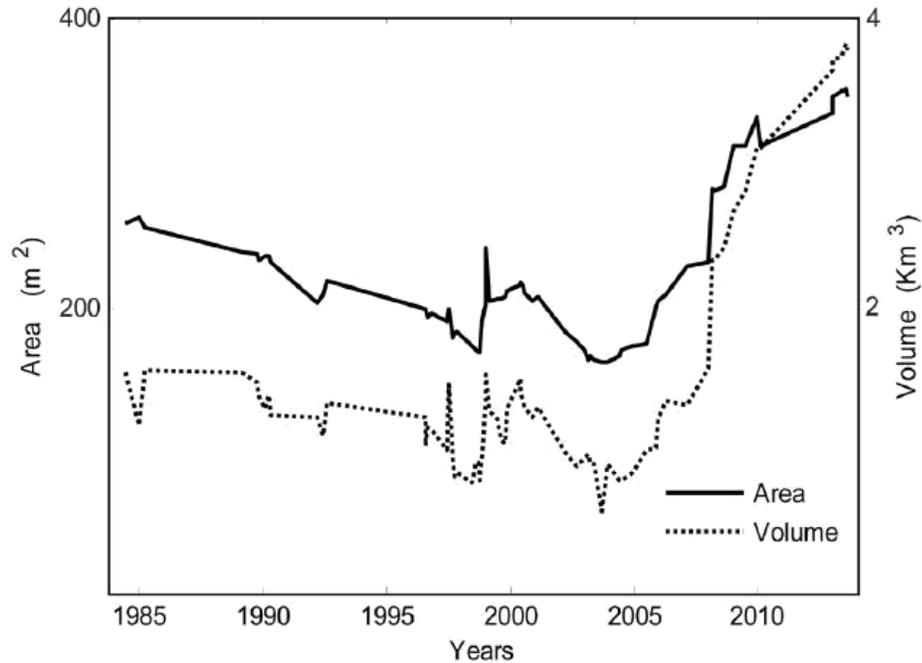
Grafico 2: que muestra el área y el volumen del agua del lago durante los años 1985 y 2010. (Wright, Hornbach, Mchugh, & Mann, 2015)

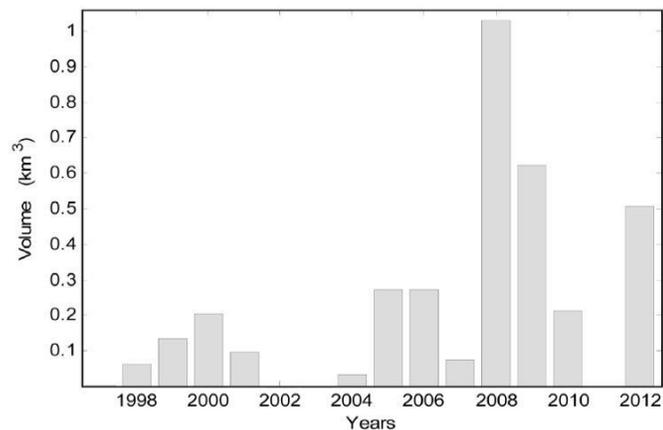
Gráfico 3: volumen anual estimado de agua entrante al lago no

Proveniente de precipitaciones. (Wright, Hornbach, Mchugh, & Mann, 2015)

Limitando el balance hídrico del lago a los efectos de las precipitaciones, incluyendo las tormentas, y los efectos de la evaporación, entonces se podría calcular el volumen anual de agua que entra al lago debido a la transportación de la misma a través del área de la cuenca de drenaje (ríos superficiales y ríos subterráneos). El volumen medio de agua que entra al Lago Enriquillo por la cuenca hidrográfica ha incrementado por 0.38km³/año desde el 2005. Entre los años 1985 y el 2004, el lago necesitó un promedio de 0.02km³/año de volumen entrante proveniente de las cuencas, comparado con un 0.4km³/año entre los años 2005 y 2013 (Ver gráfico 3).

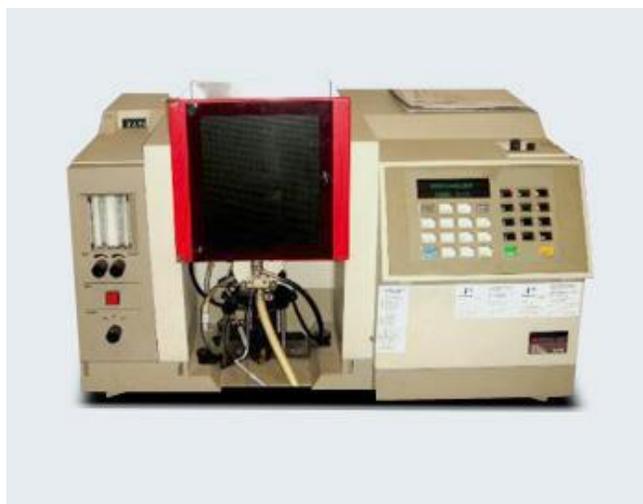
Equipo para espectroscopía de absorción atómica. Fuente: analítica del nordeste

Mediante este equipo se pueden analizar metales y no metales en concentraciones bajas en unidades de partes por trillón (ppt). (Gomez, Polanco, & Lora Arias, 2016)

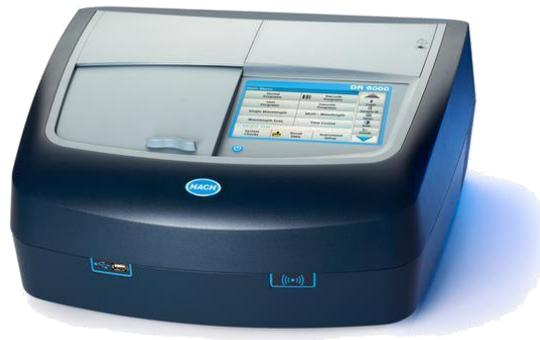
Espectrofotómetro UV-VIS. Fuente: HACH Latinoamérica.

Esta técnica analítica tiene su uso en la determinación de la concentración de un compuesto determinado en una solución. Esta técnica está basada en que las moléculas absorben las radiaciones electromagnéticas y a mismo tiempo la cantidad de luz absorbida depende de forma lineal de la concentración. El instrumento o equipo utilizado para este tipo de estudio es el espectrofotómetro, en el que se escoge la longitud de onda de luz que pasa por una solución y medir la cantidad de luz que se absorbe pro la misma. (Díaz, et al.)

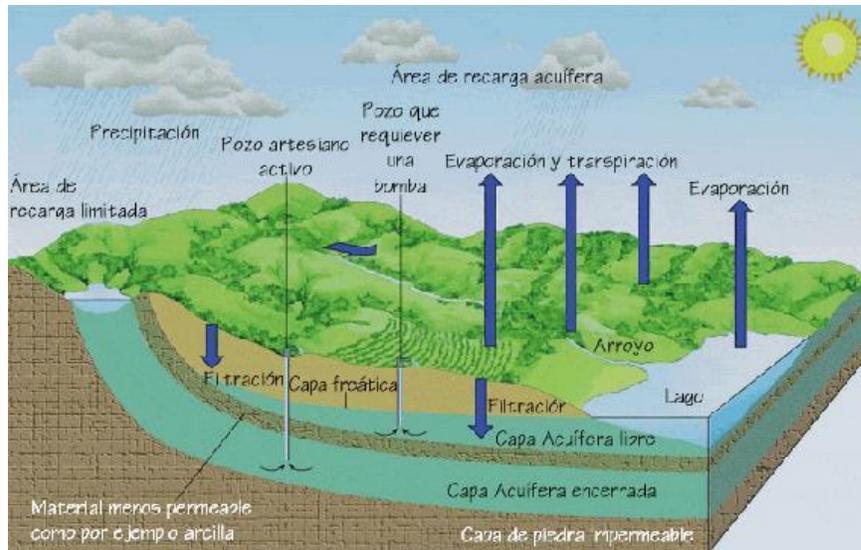
El ciclo hidrológico. Fuente: American Planning Association

El agua pasa por un proceso de vaporización en el que llega al aire mezclándose con los elementos presentes en el mismo y luego llega al suelo poniéndose en contacto con partículas que se pudieran encontrar en este, afectando la calidad del agua.

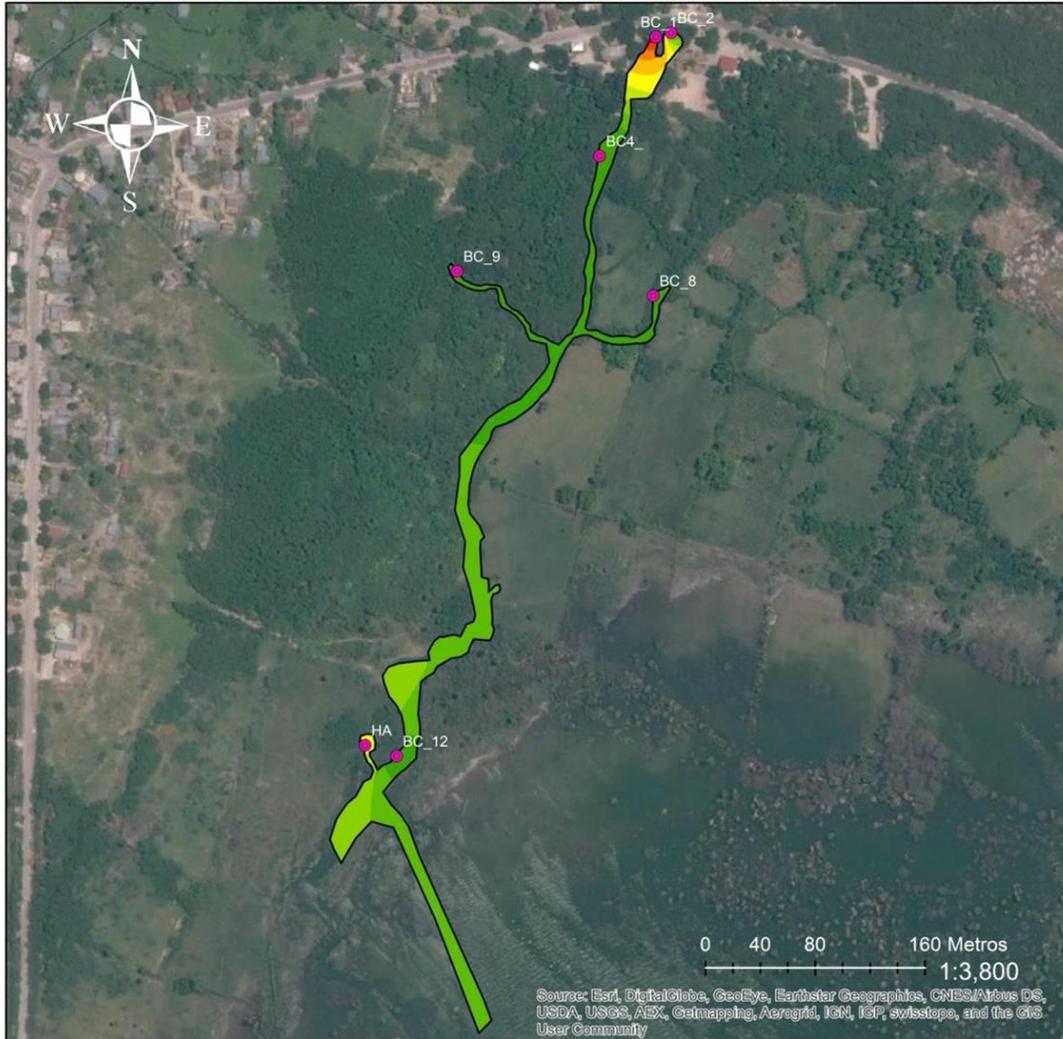
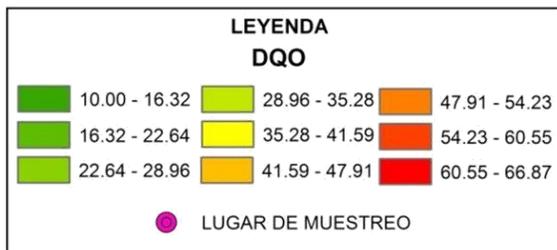
Mapa 7: Flujo del DQO

FLUJO DEL DQO EN AFLUENTE BOCA DE CACHÓN

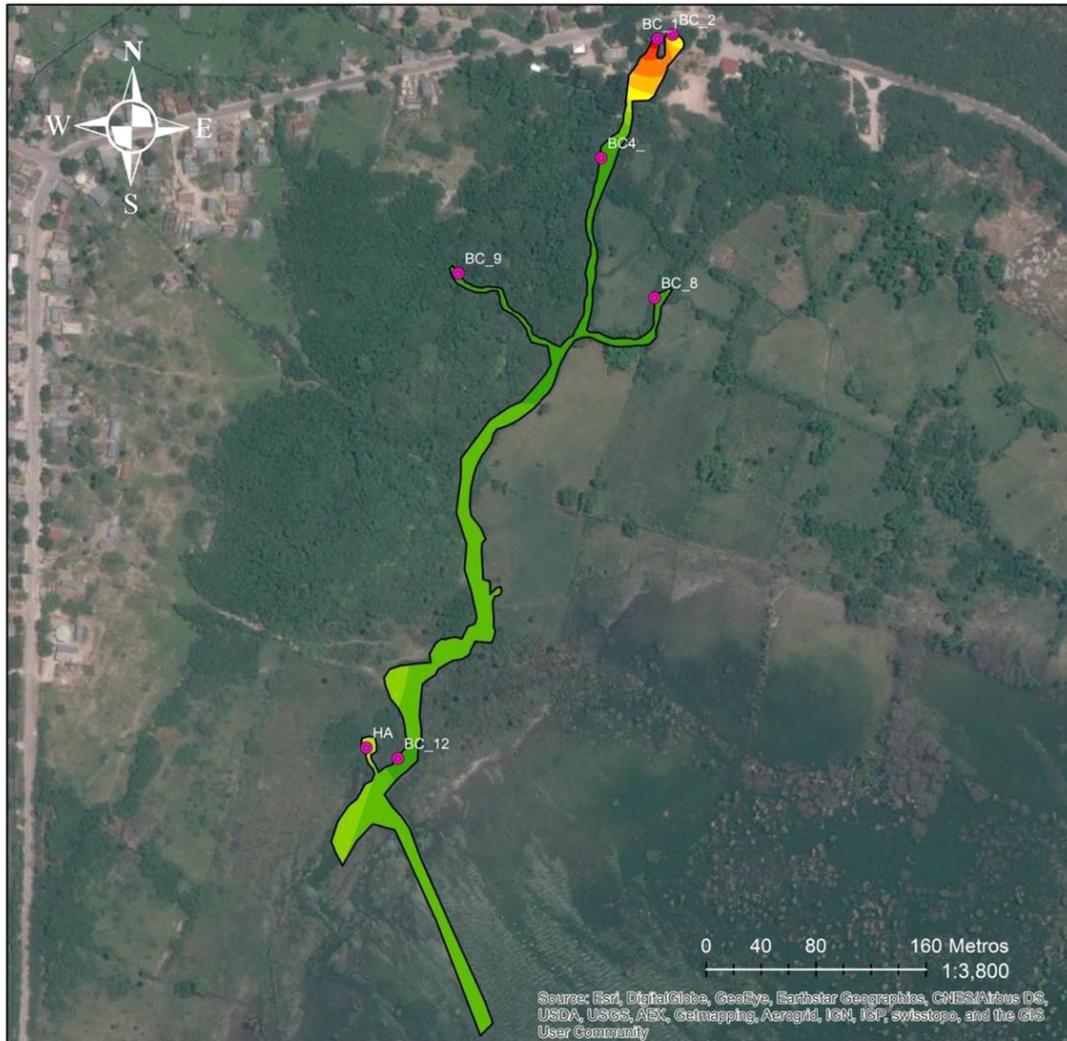
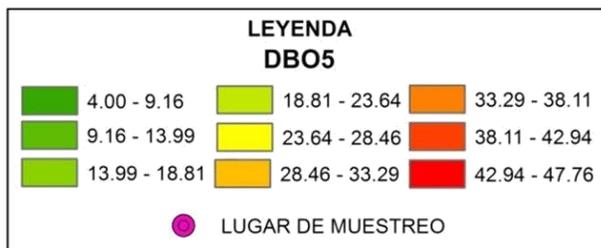
Mapa 8: Flujo DBO5

FLUJO DEL DBO5 EN AFLUENTE BOCA DE CACHÓN

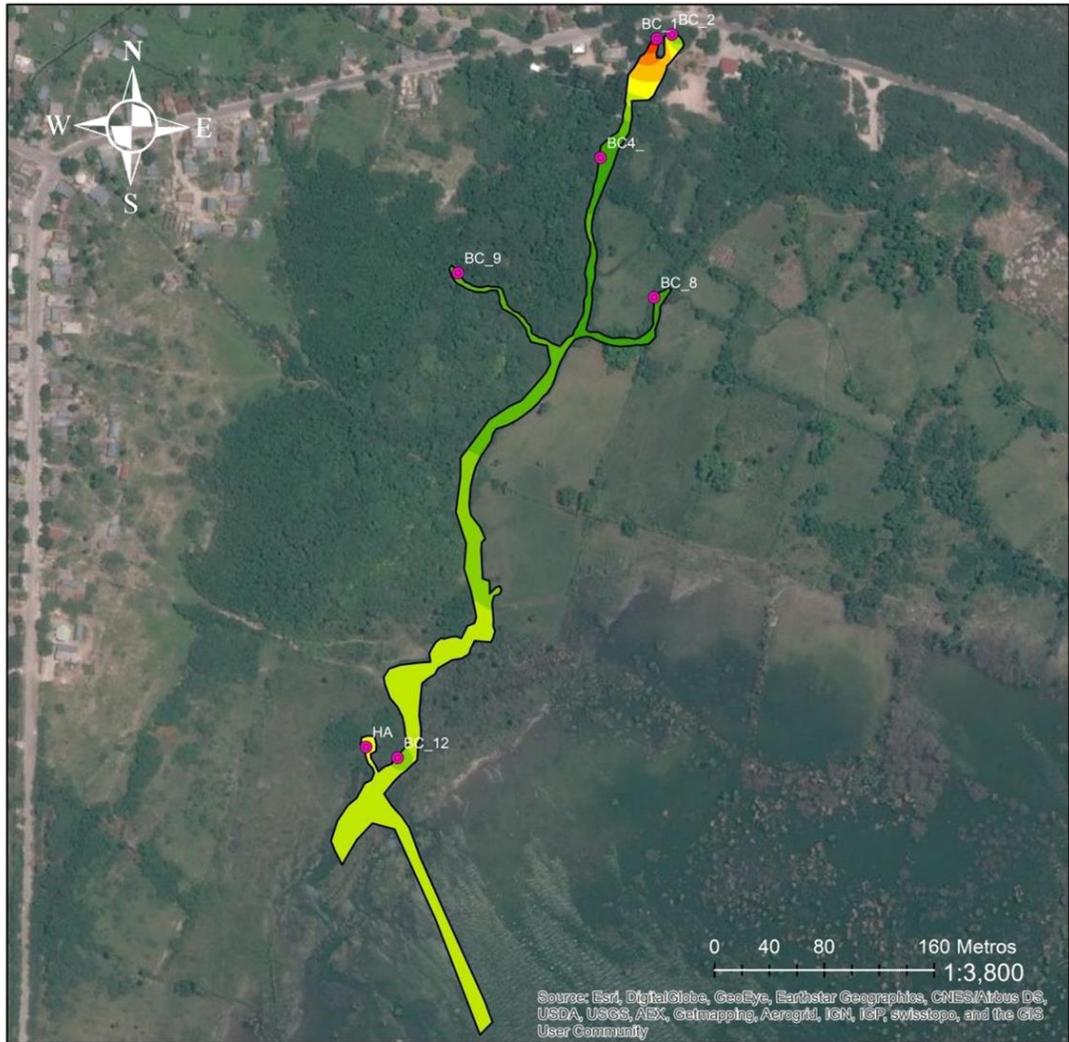
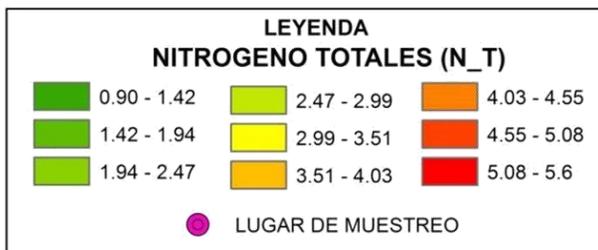
Mapa 9: Flujo Nitrógeno Totales

FLUJO DEL NITROGENO TOTALES EN AFLUENTE BOCA DE CACHÓN

- El nitrógeno presente puede ser causado por orina ya que la urea contenida en esta libera amoníaco aumentando de esta manera los niveles de nitrógeno, llegando al balneario por infiltración.

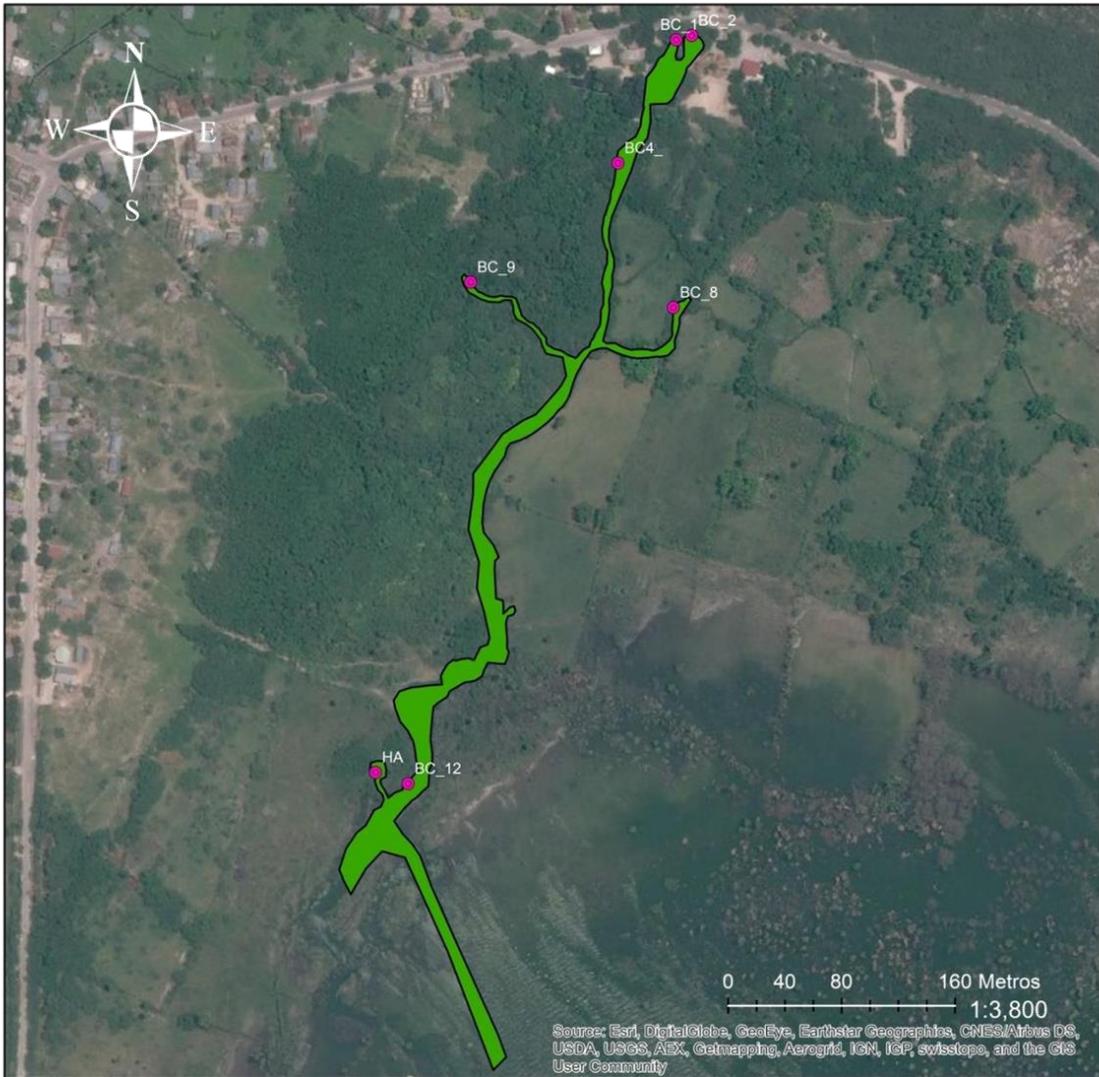
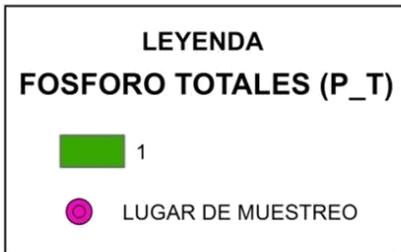
Mapa 10: Flujo Fosforo Totales

FLUJO DEL FOSFORO TOTALES EN AFLUENTE BOCA DE CACHÓN

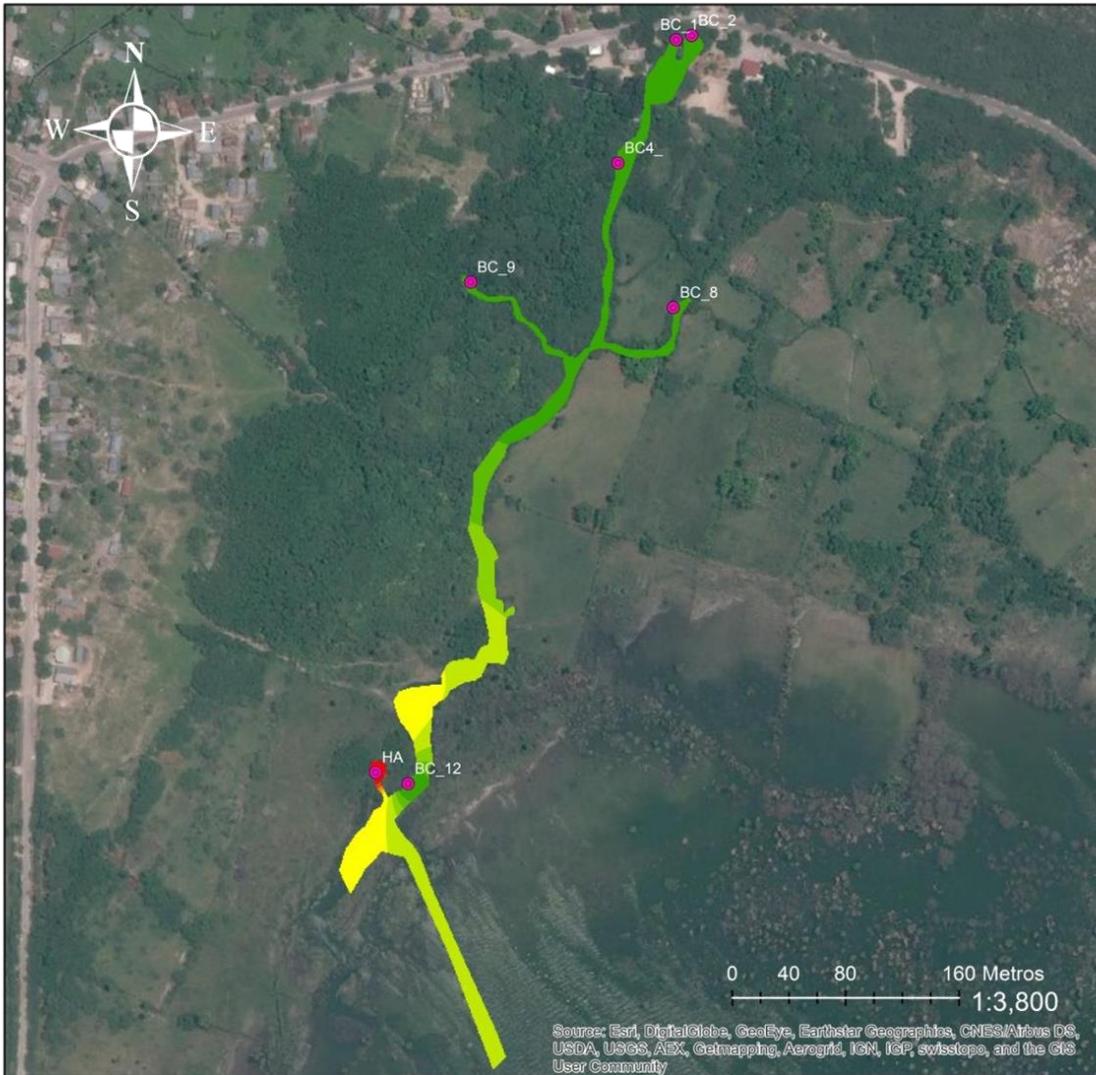
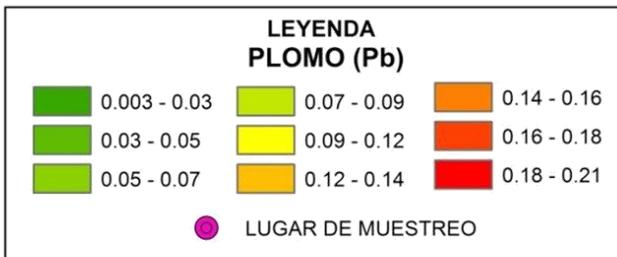
Mapa 11: Flujo Plomo

FLUJO DEL PLOMO EN AFLUENTE BOCA DE CACHÓN

- El valor de Plomo elevado podría estar dando indicios de desechos antiguos en los que el Plomo estaba presente en altas concentraciones y que está siendo infiltrado por afluentes subterráneos.

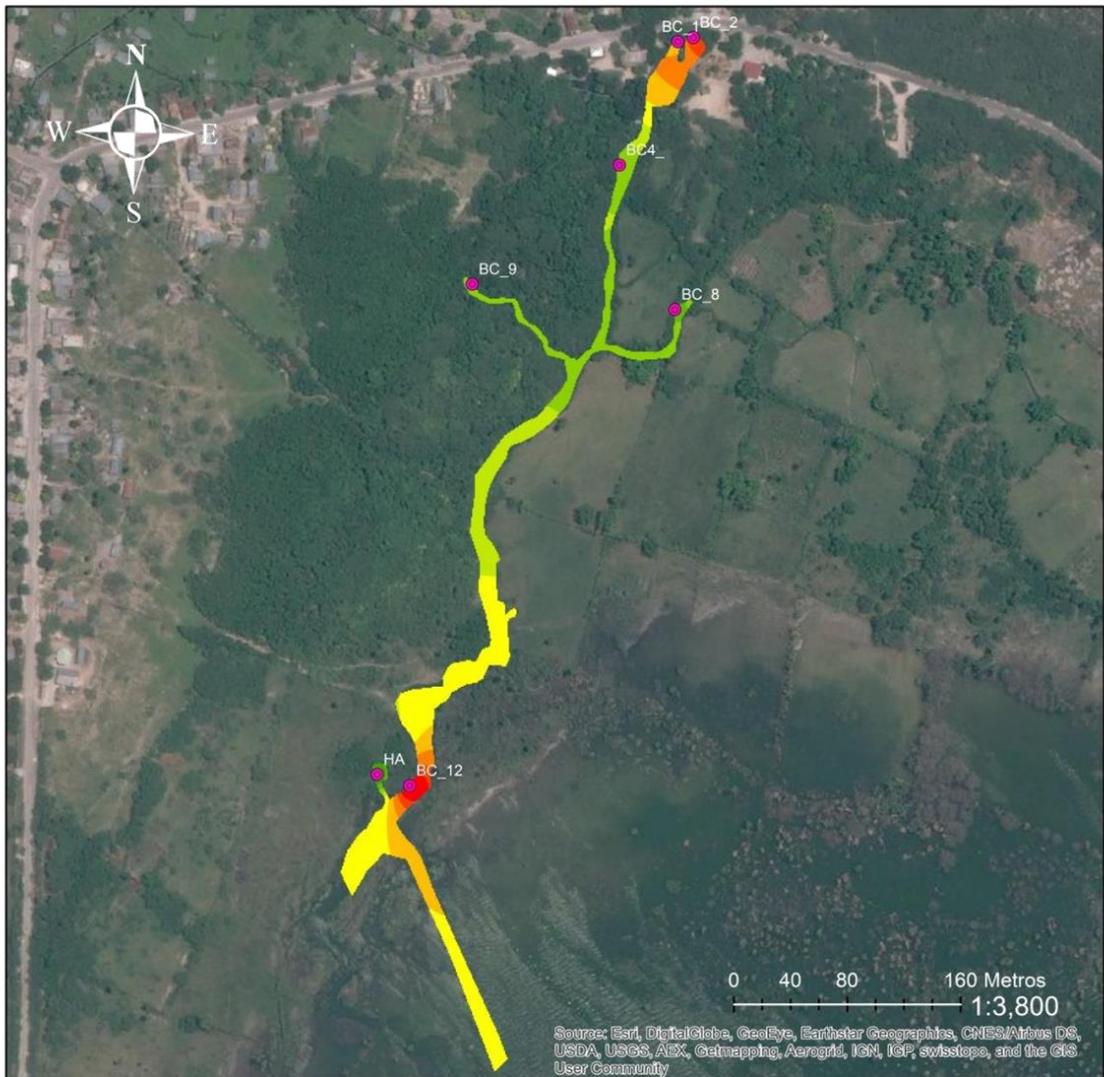
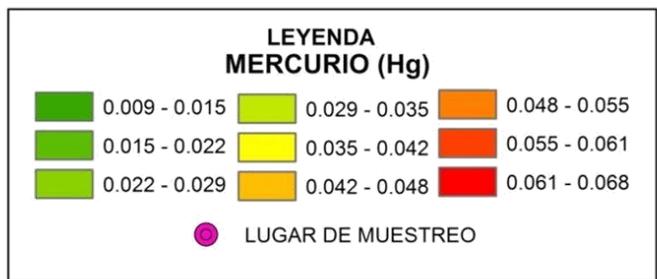
Mapa 12: Flujo Mercurio

FLUJO DEL MERCURIO EN AFLUENTE BOCA DE CACHÓN

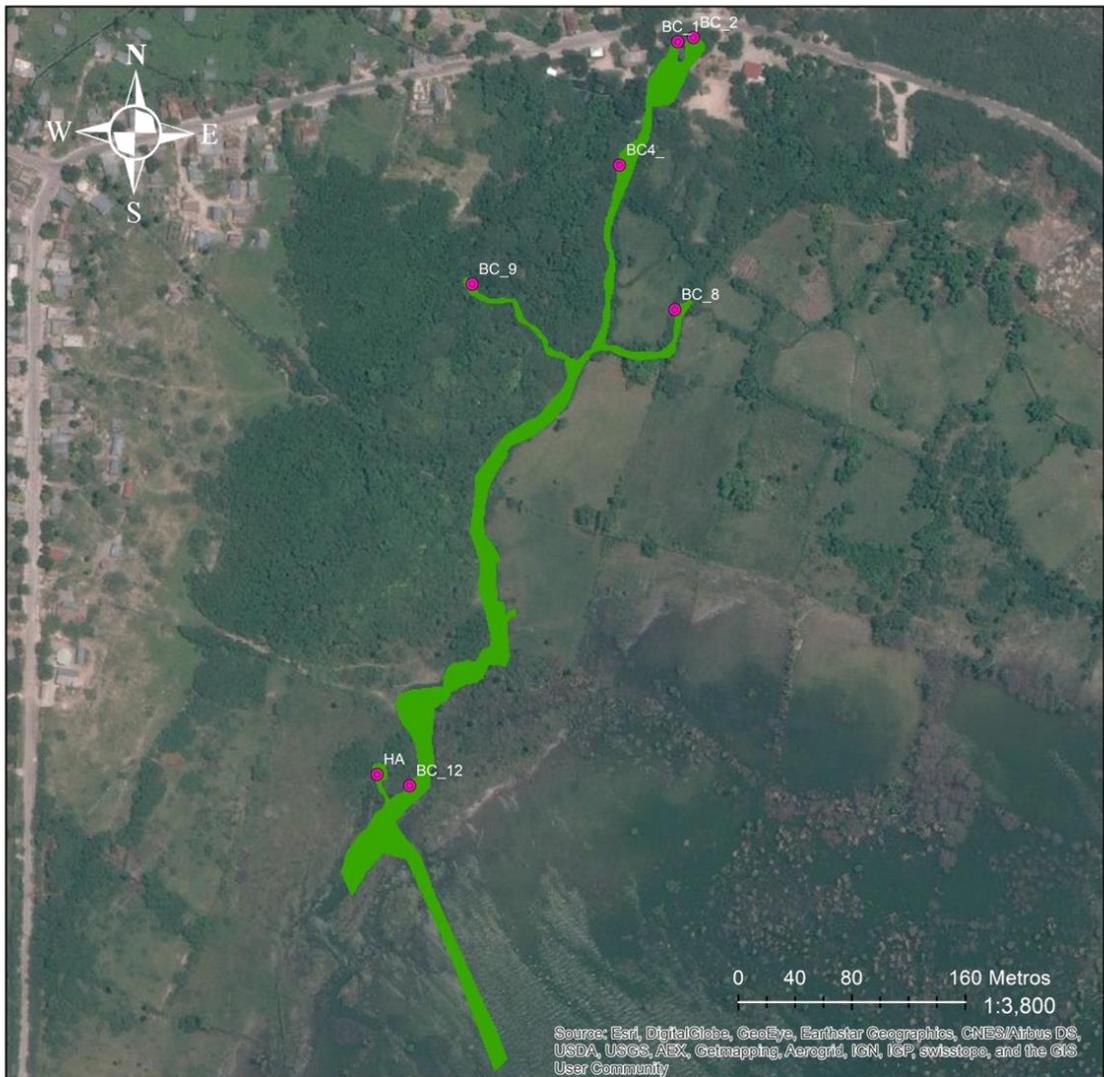
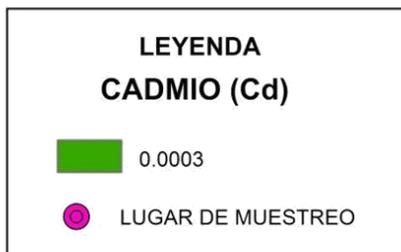
Mapa 13: Flujo Cadmio

FLUJO DEL CADMIO EN AFLUENTE BOCA DE CACHÓN

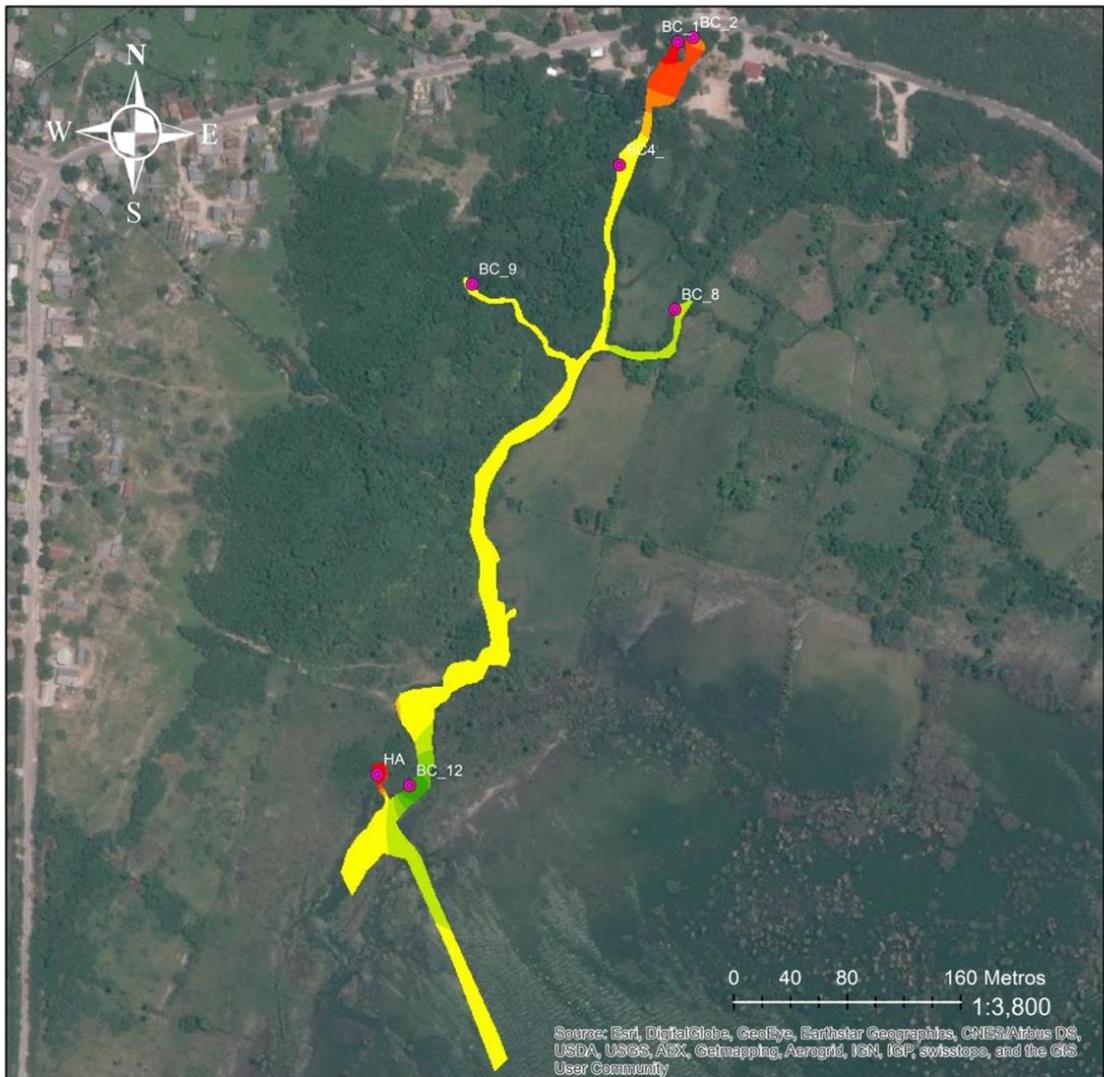
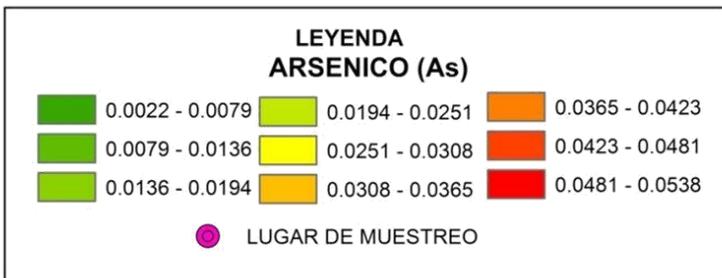
Mapa 14: Flujo Arsénico

FLUJO DEL ARSENICO EN AFLUENTE BOCA DE CACHÓN

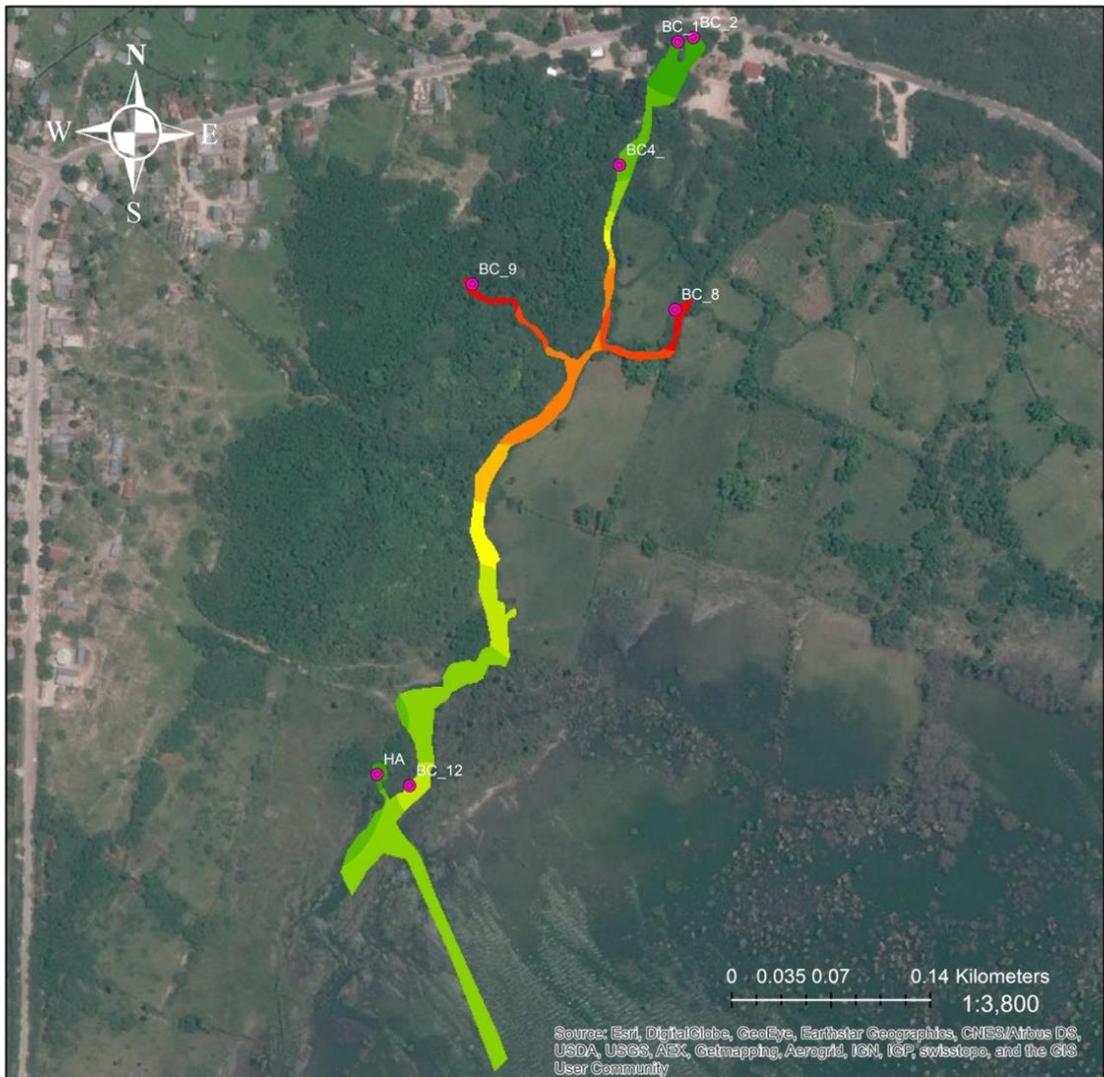
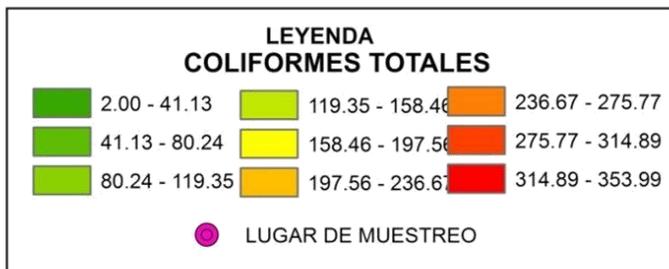
Mapa 15: Flujo Coliformes Totales

FLUJO DEL COLIFORMES TOTALES EN AFLUENTE BOCA DE CACHÓN

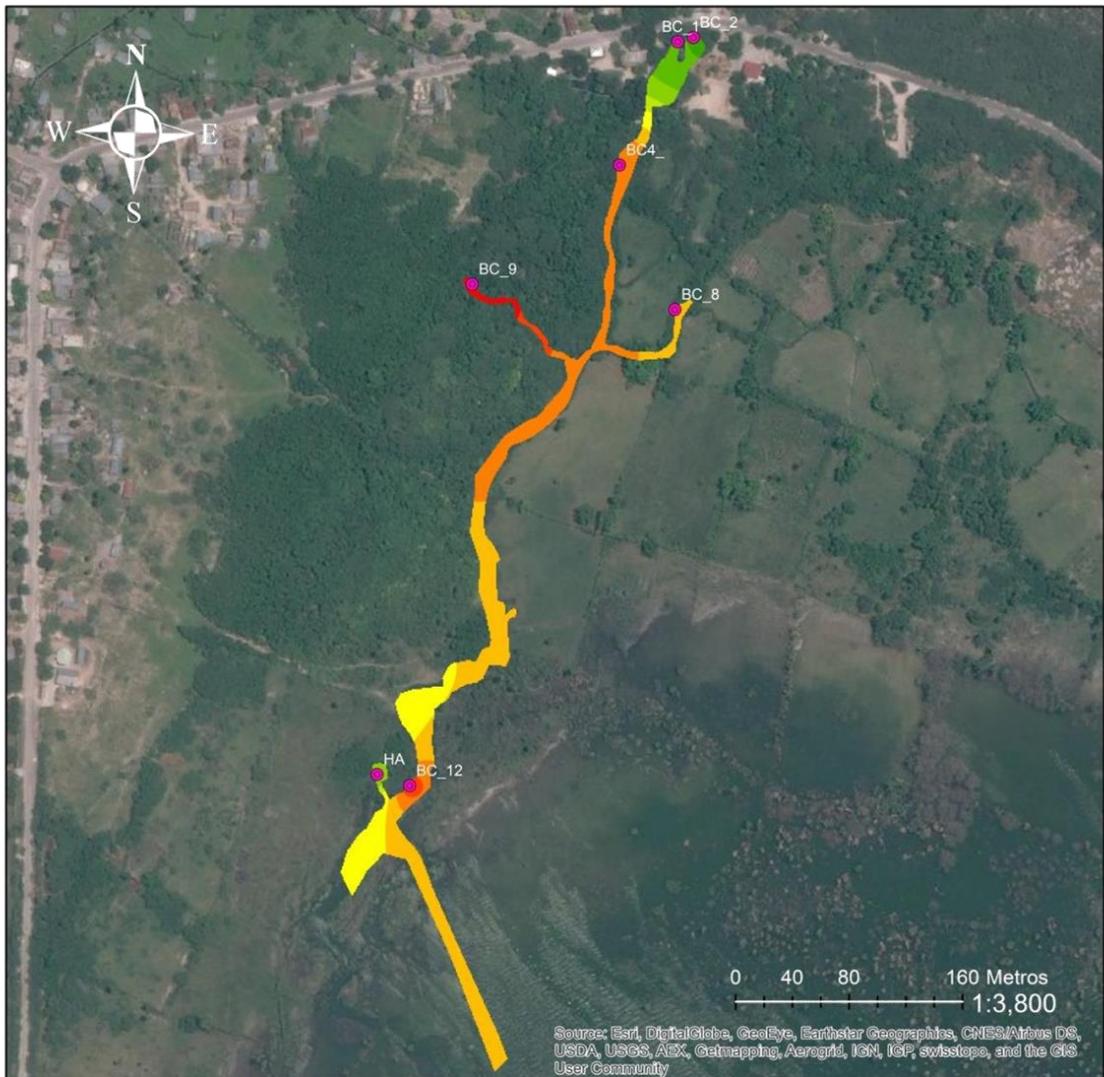
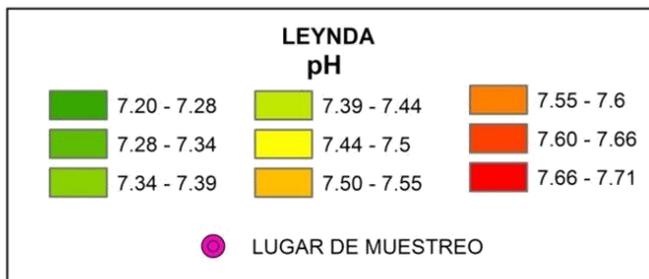
Mapa 16: Flujo pH

FLUJO DEL pH EN AFLUENTE BOCA DE CACHÓN

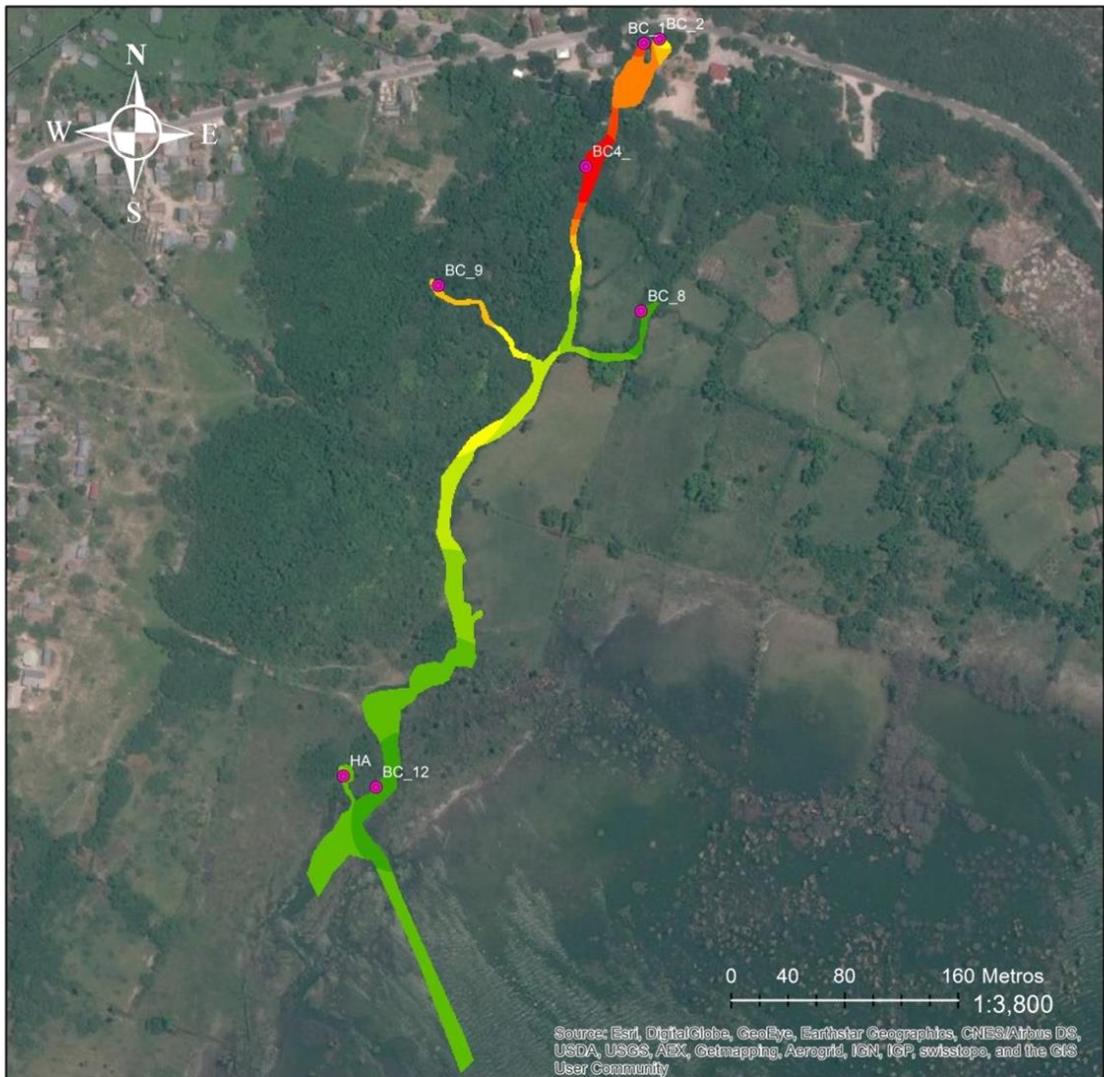
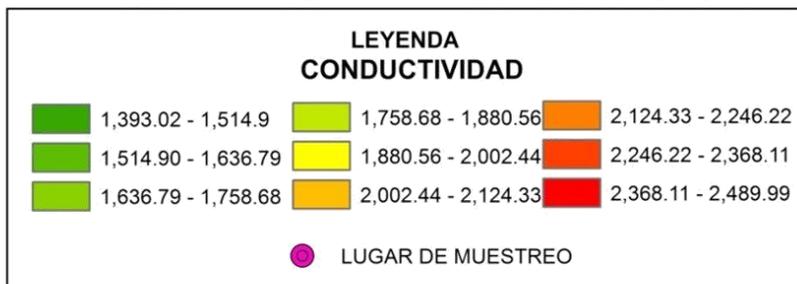
Mapa 17: Flujo Conductividad

FLUJO DE LA CONDUCTIVIDAD EN AFLUENTE BOCA DE CACHÓN
