SECCION DE MEDICINA LEGAL

A CONFESION DE CULPA, ¿RELEVO DE PRUEBAS?

Dr. Robert H. Goldberg J.D., M.D.

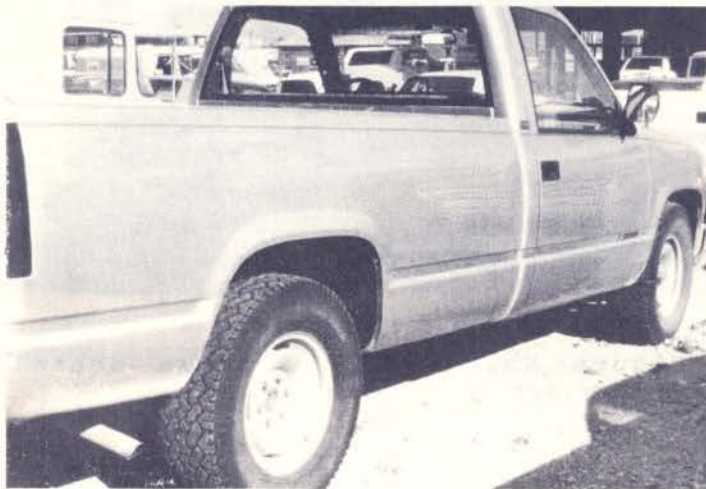
Foto No. 1. Vista lateral de la camioneta del chofer que se declaró culpable de haber atropellado y matado un hombre.

Se trata del caso de un hombre de origen hispano de 57 años de edad que se vió envuelto en un accidente mientras manejaba su camioneta (Foto no. 1).

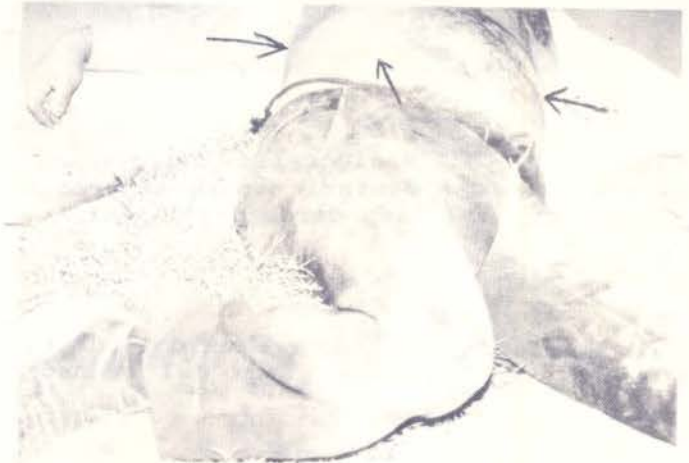
Foto No. 2. Foto tomada por la policía en el sitio del accidente donde se aprecia marcas de polvo de las gomas de un vehículo de motor cruzando el abdomen a nivel del ombligo (flechas). No hay señales de sangrado en esta zona.

Las fotos del cadaver tomadas en el sitio del accidente mostraron huellas de polvo de las gomas de un vehículo cruzando el abdomen a nivel del ombligo, sin señales de sangrado. (Foto No. 2)

sangró (hemotorax y equimosis en la pared toracica) y el sangramiento es una reacción vital. La segunda ocurrió algun tiempo después de su muerte pues no había señales de sangrado en las huellas de polvo de las gomas de vehículo de motor vistas sobre el abdomen. (Foto No. 2).

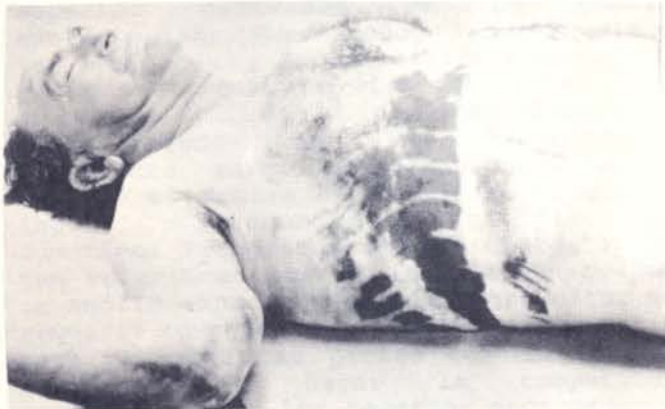
La autopsia (Foto No. 3) mostró equimosis múltiples hechas por gomas de vehículo de motor en el tórax.

Foto No. 3. Fotografía tomada en la sala de autopsia, mostrando lesiones de equimosis en la pared torácica producidas por las llantas de un vehículo de motor.

El experto comprobó que la víctima había sido arrollada por dos vehículos diferentes, pues las equimosis en el pecho correspondían a un camión grande con un tipo muy raro de gomas y las marcas de las gomas de la camioneta era muy probable que fueran las del abdomen.

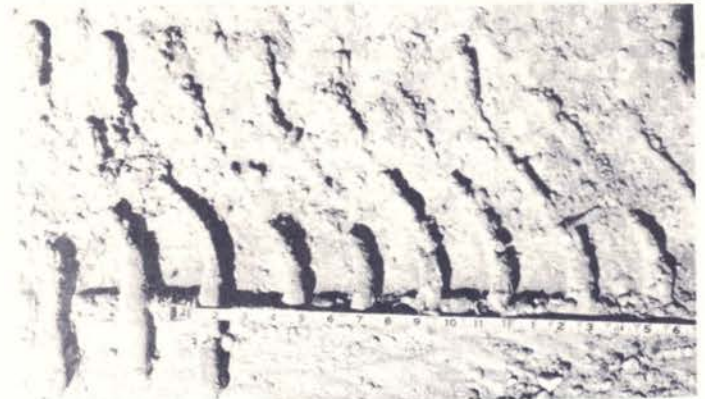
Las marcas en el lodo de las gomas del camión grande (Foto No. 5), coincidían con las del pecho de la víctima casi exactamente.

Foto No. 5. Huellas en el lodo de las gomas del camión grande.
