EL CENTRO DE LOS HÉROES COMO PATRIMONIO MODERNO DOMINICANO, SU VALOR HISTÓRICO Y URBANO: AFRONTANDO LOS CAMBIOS DE LA CONTEMPORANEIDAD

VEHÍCULO: REVITALIZACIÓN DE LA IMAGEN URBANA DEL CENTRO DE LOS HÉROES DE SANTO DOMINGO, REPÚBLICA DOMINICANA

TRABAJO DE GRADO PARA OPTAR POR EL TÍTULO DE ARQUITECTO

Agosto 2022

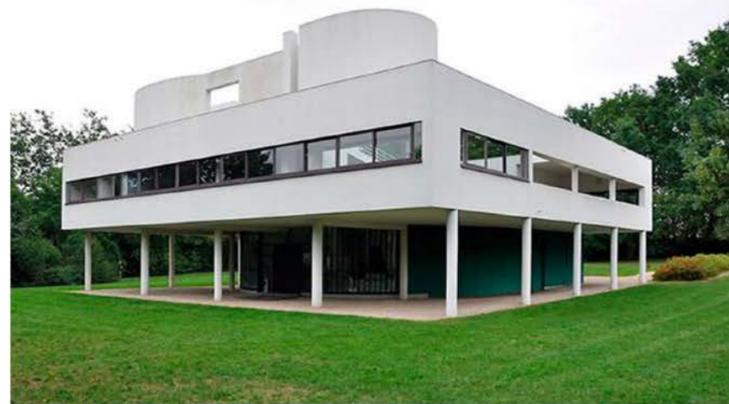
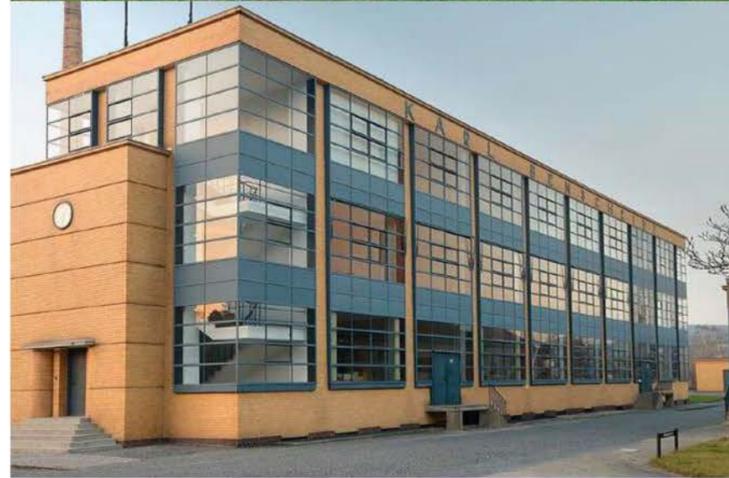
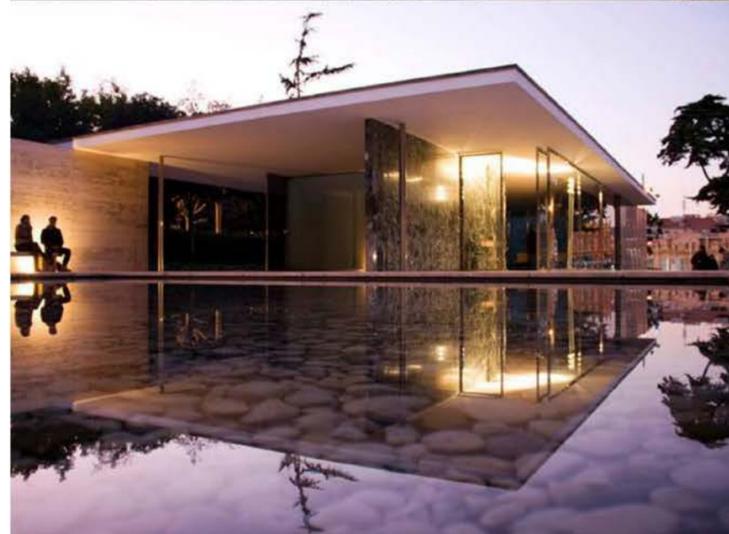
FIG. 4 Ejemplos internacionales de arquitectura moderna: 1-Villa Savoye; 2- Fabrica Fagus; 3- Pabellón de Alemania para la expo de 1939. Fuente: Google (s.f.)

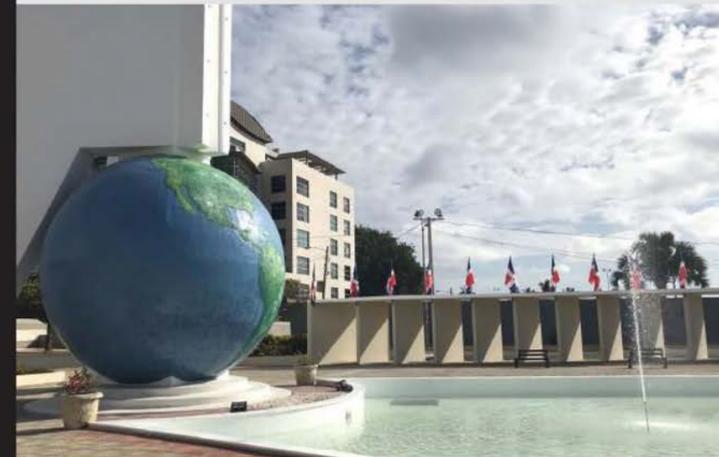
FIG. 9 Vista de la Plaza de las Américas, después de su remozamiento. Fuente: propia (2021)

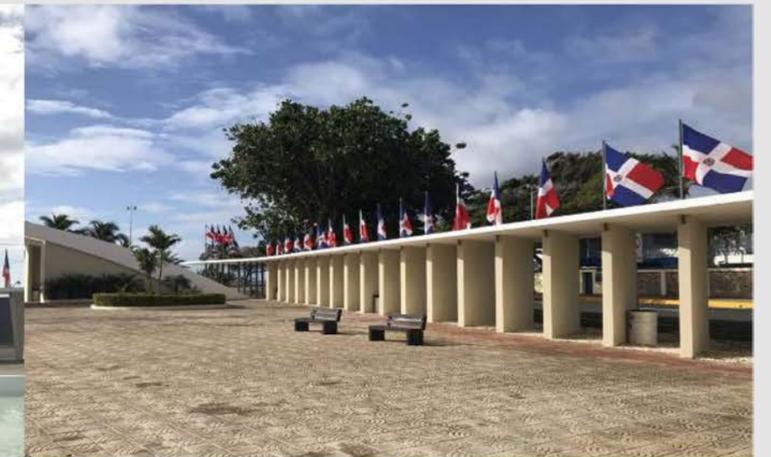
FIG. 10 Vista de la Plaza de las Américas, después de su remozamiento. Fuente: propia (2021)

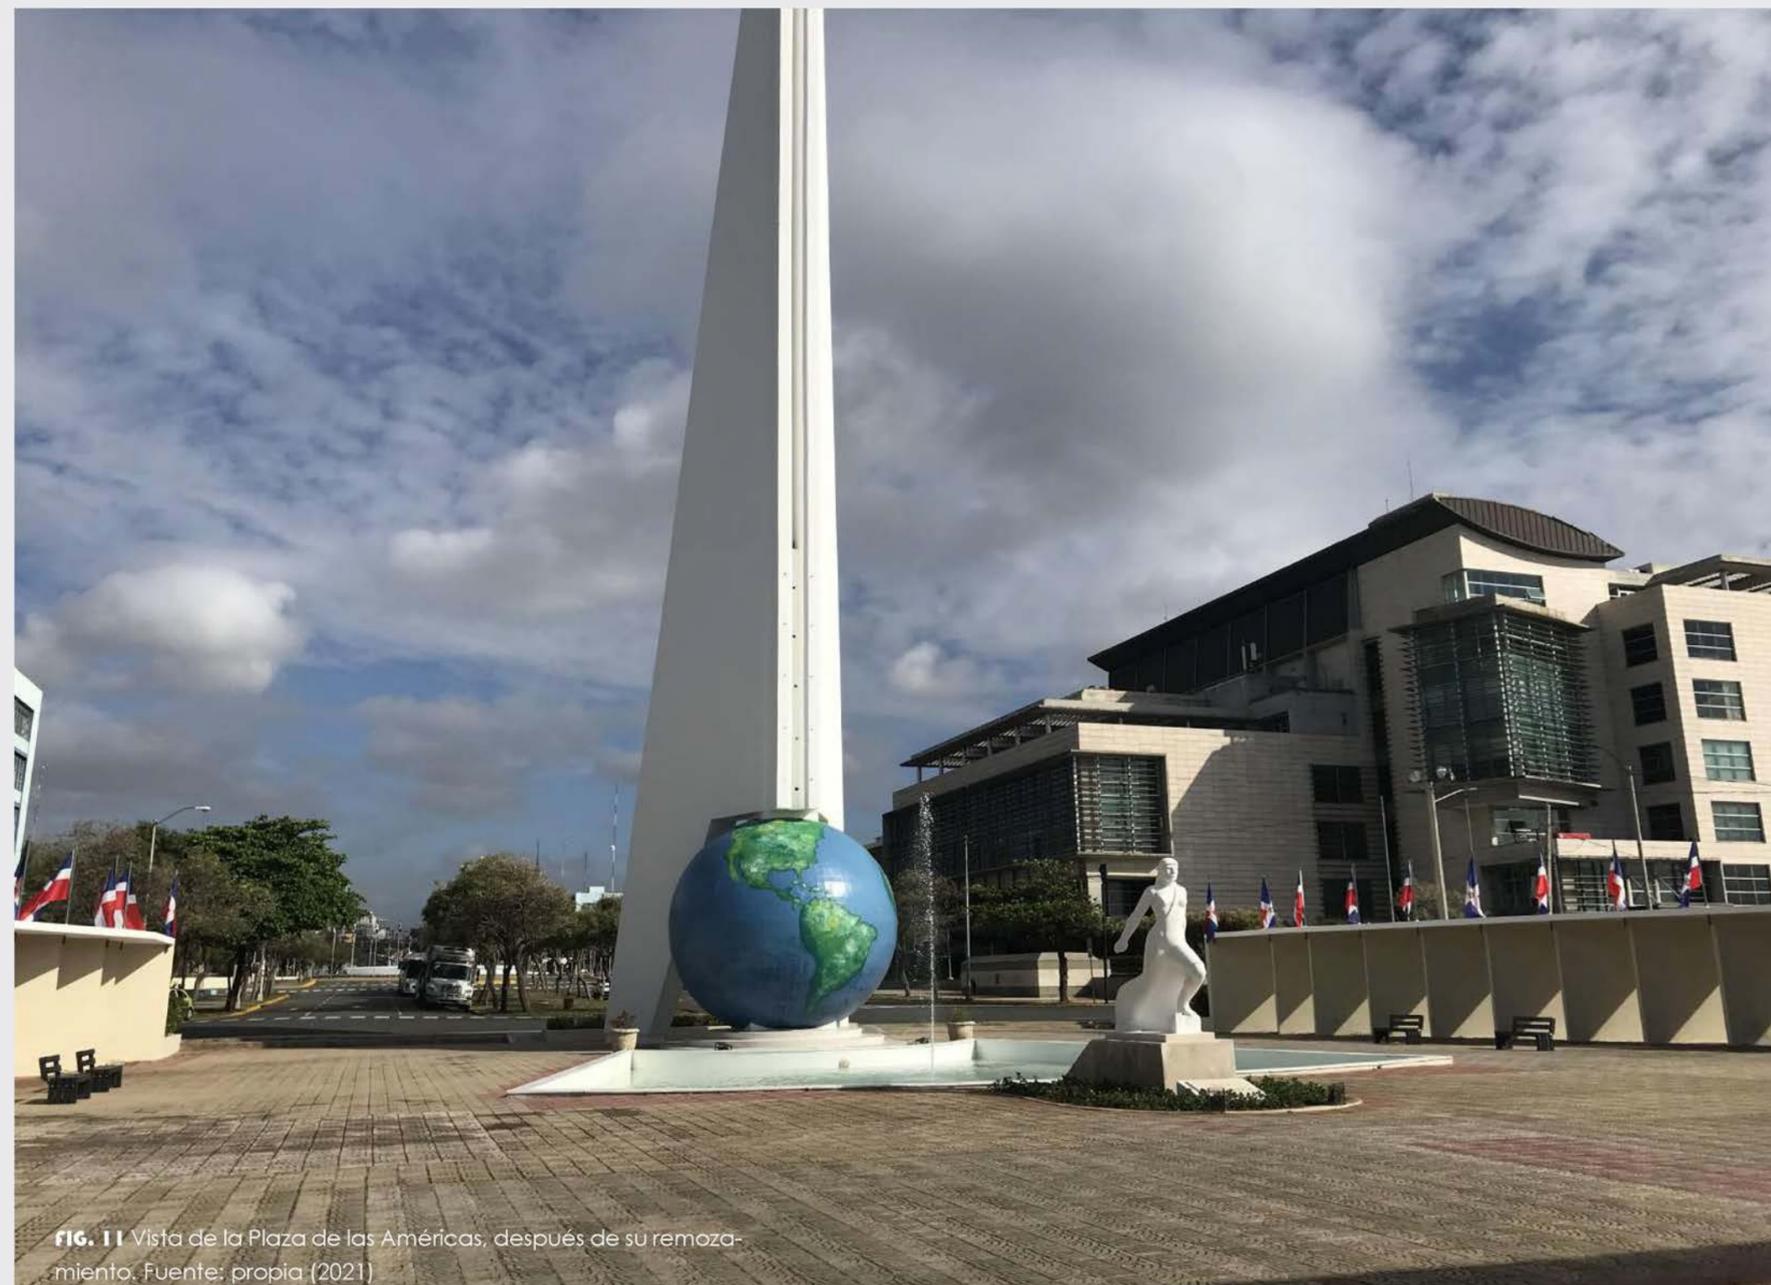
FIG. 11 Vista de la Plaza de las Américas, después de su remozamiento. Fuente: propia (2021)

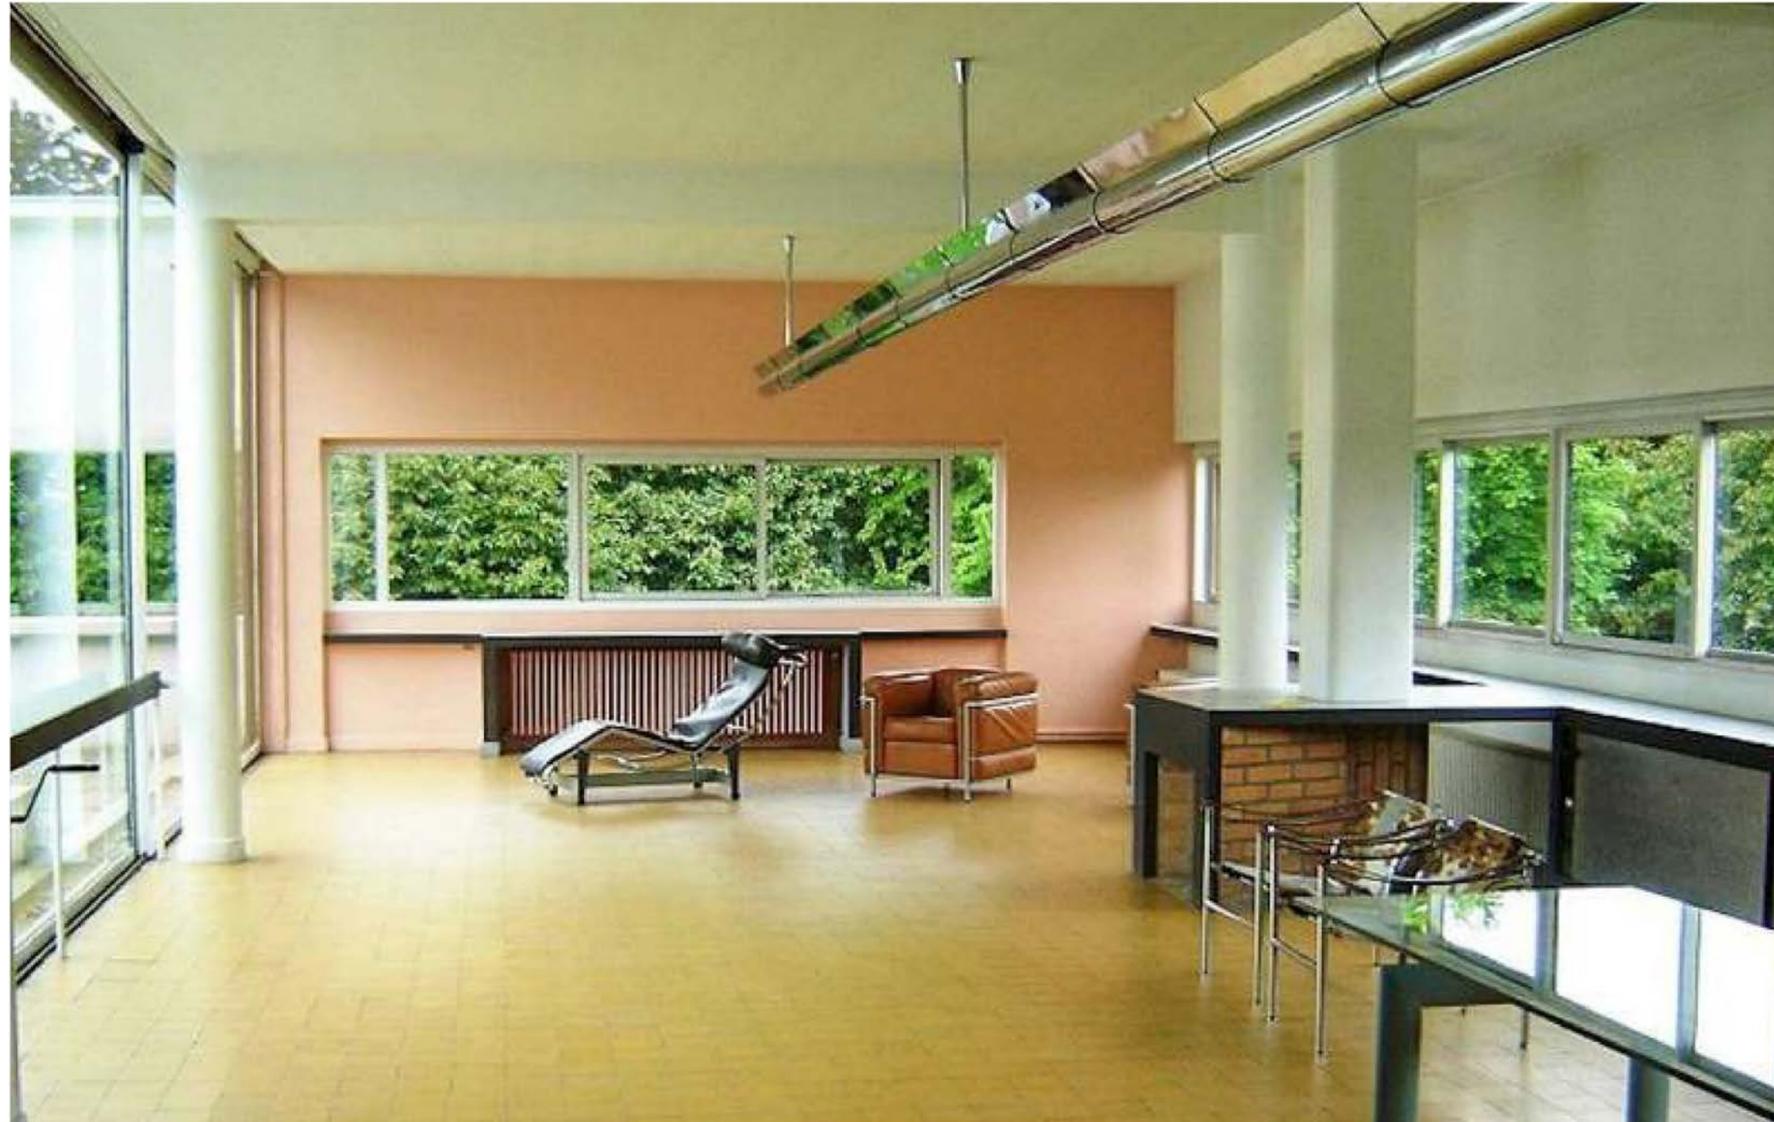
FIG. 19 Interior de Villa Savoye. Fuente: Viaja leaks (s.f.)

En el espacio interior hay grandes cambios, comparándolos con la arquitectura de periodos anteriores; el área de la cocina, el comedor y la sala se hacen más integrados, donde la única diferencia radica en el mobiliario de estos espacios; el mobiliario también se hace más simple y funciona como un limitante espacial. Logrado sobre todo por el uso de columnas, que sustituyen a los muros de carga, las divisiones

interiores no forman parte de la estructura. Los espacios son más diáfanos por la sustitución de las ventanas por grandes vanos cerrados con paneles de vidrio.

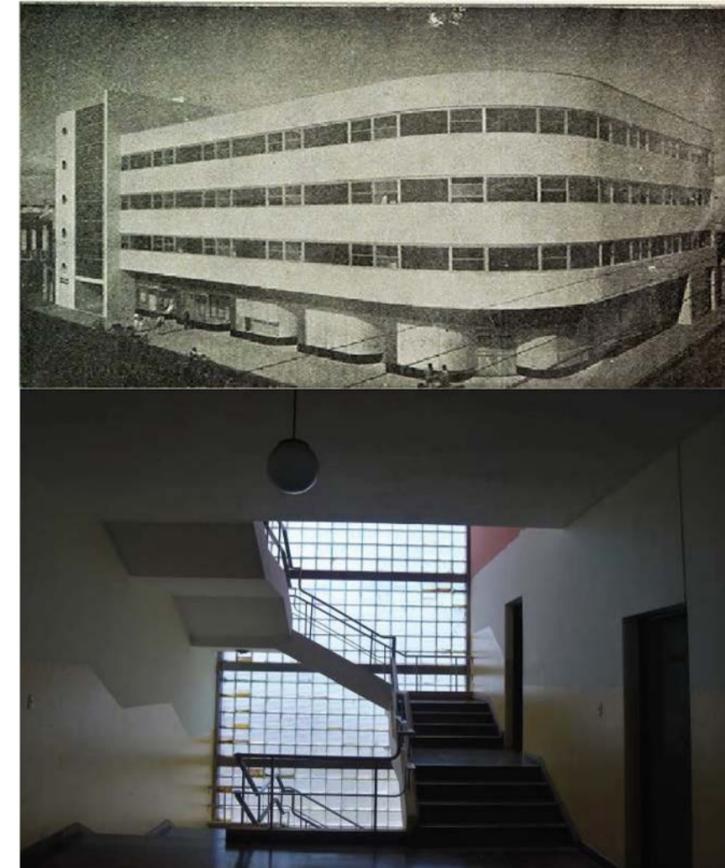
FIG. 28 Edificio Copello. Fuente: Pinterest (s.f.)

FIG. 29 Detalle de la escalera en voladizo del edificio. Fuente: propia (2015)

La esquina está manejada con una suave curvatura que equilibra el tratamiento hacia ambas calles. Una gramática de volúmenes puros, superficies sencillas y calidades espaciales queda demostrada en esta obra. Con una nueva solución estructural para lograr ventanas panorámicas, destaca la horizontalidad del cuerpo superior según los parámetros del Movimiento Moderno Internacional.

Es de interés el espacio interior de las escaleras, en su vuelo sobre el vestíbulo, donde se produce un geométrico fraccionamiento de los planos de la rampa al ser matizados por la luz que penetra desde el muro de bloques de vidrio. El edificio fue ocupado como sede del Gobierno Constitucionalista durante la revuelta civil de 1965, siendo presidente Francisco Caamaño Deñó. (Archivos de Arquitectura Antillana, págs. 53-61)

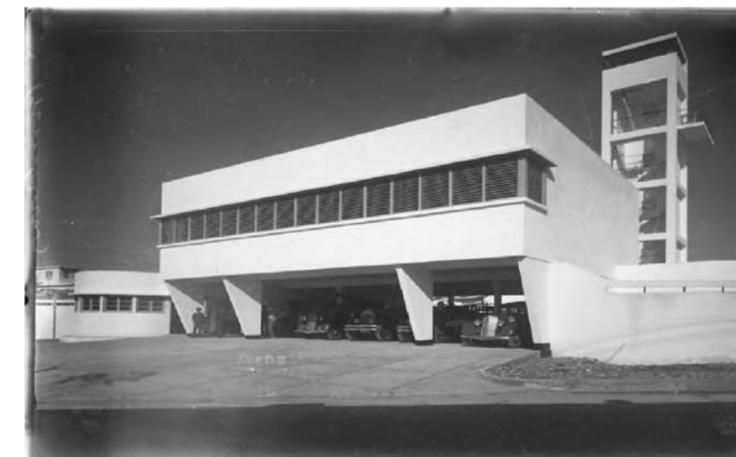
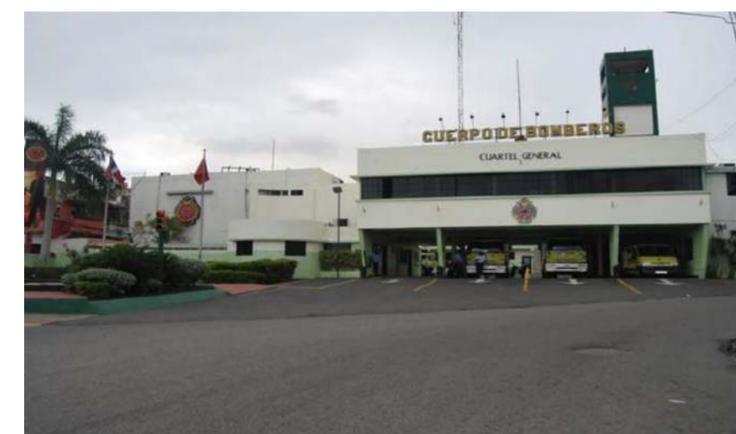
FIG. 36 Fachada frontal del edificio cercana a los días de su inauguración. Fuente: AGN (2018)

FIG. 37 Fachada frontal en la actualidad. Fuente: propia (2018)

Este edificio al igual que el Instituto de Señoritas, formaron parte de las obras realizadas para celebrar el Centenario de la Independencia, este proyecto constituye uno de los ejemplos más importantes del racionalismo del periodo. Es una edificación sencilla, de dos plantas, construida con bloques y hormigón armado.

Contrastan en él los volúmenes cúbicos y curvos con las ventanas abiertas en evidente búsqueda del paisaje circundante. El volumen principal, donde se encuentran las facilidades de alojamiento, se levanta sobre columnas de hormigón armado, de sección variable y perfil inclinado. El ventanal corrido de la fachada principal se corona con un alero que responde a criterios de protección climática como adaptación tropical. Un cuerpo bajo semicircular y la torre cuadrada, de concreto armado, para ejercicios de práctica de 3 x 3 x 14 m, completan la fachada principal. (Archivos de Arquitectura Antillana, págs. 94-95)

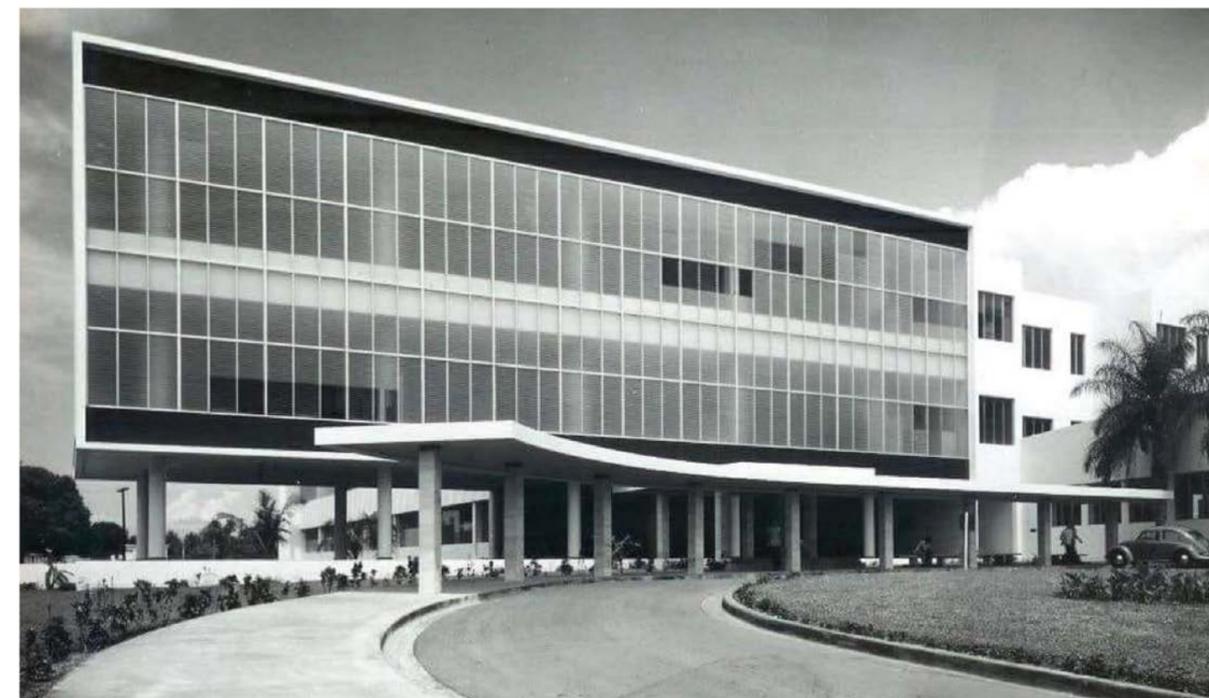
FIG. 42 Vista general del edificio, donde se ve la articulación de los dos bloques. Fuente: Archdaily (2018)

FIG. 43 Detalle del muro cortina en celosías de vidrio. Fuente: Imágenes de nuestra historia (s.f.)

El segundo cuerpo, destinado para aulas, es mucho más macizo y se caracteriza por sus ventanas horizontales y su coronamiento mediante un alero perforado que enmarca el volumen en su totalidad. Amplios pasillos comunican las aulas con las escale-

ras, ubicadas en ambos extremos del volumen. Las aulas poseen un interior escalonado, para facilitar el desarrollo de las cátedras y por su ventilación cruzada, mediante ventanales a todo lo ancho del muro. (Archivos de Arquitectura Antillana, pág. 121)

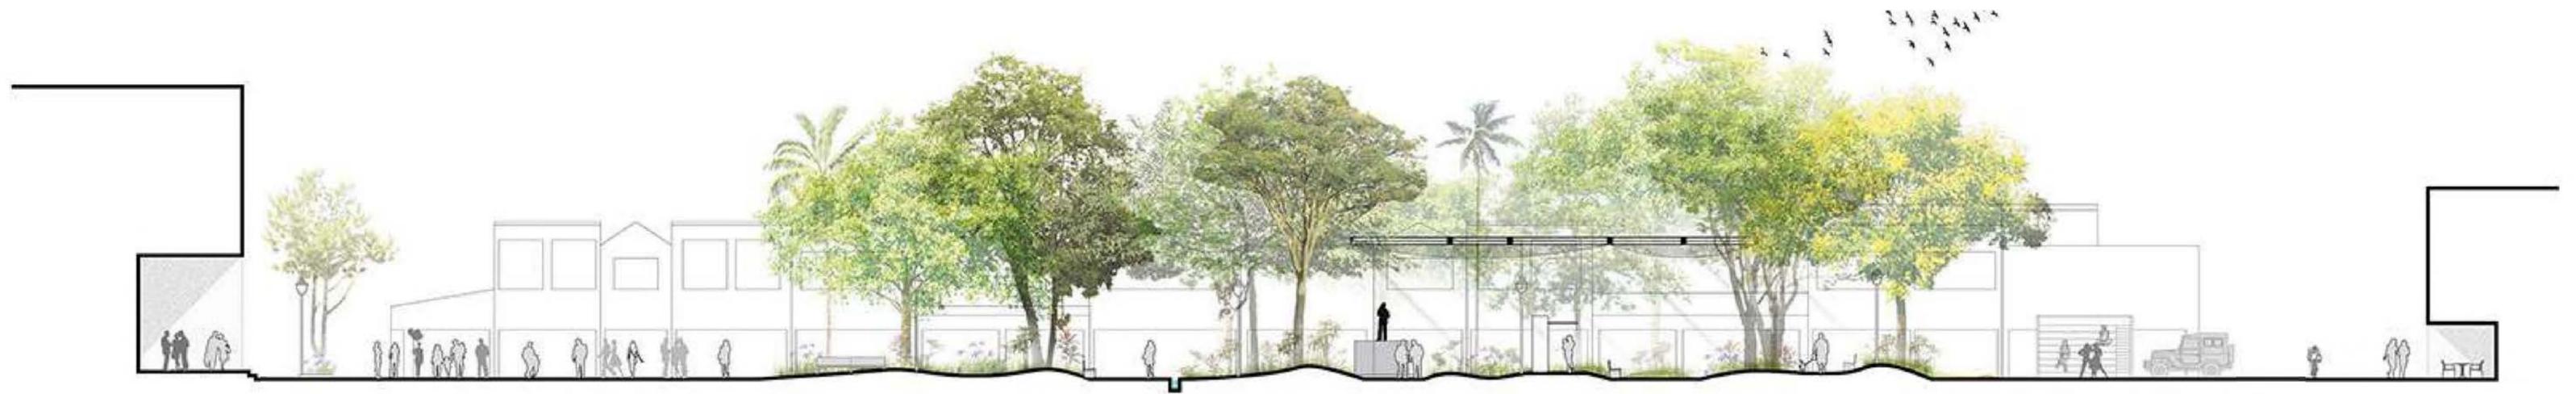
FIG. 73 Sección esquemática de un espacio pública de la ciudad de La Tebaida. Fuente: Plataforma Arquitectura (2018)

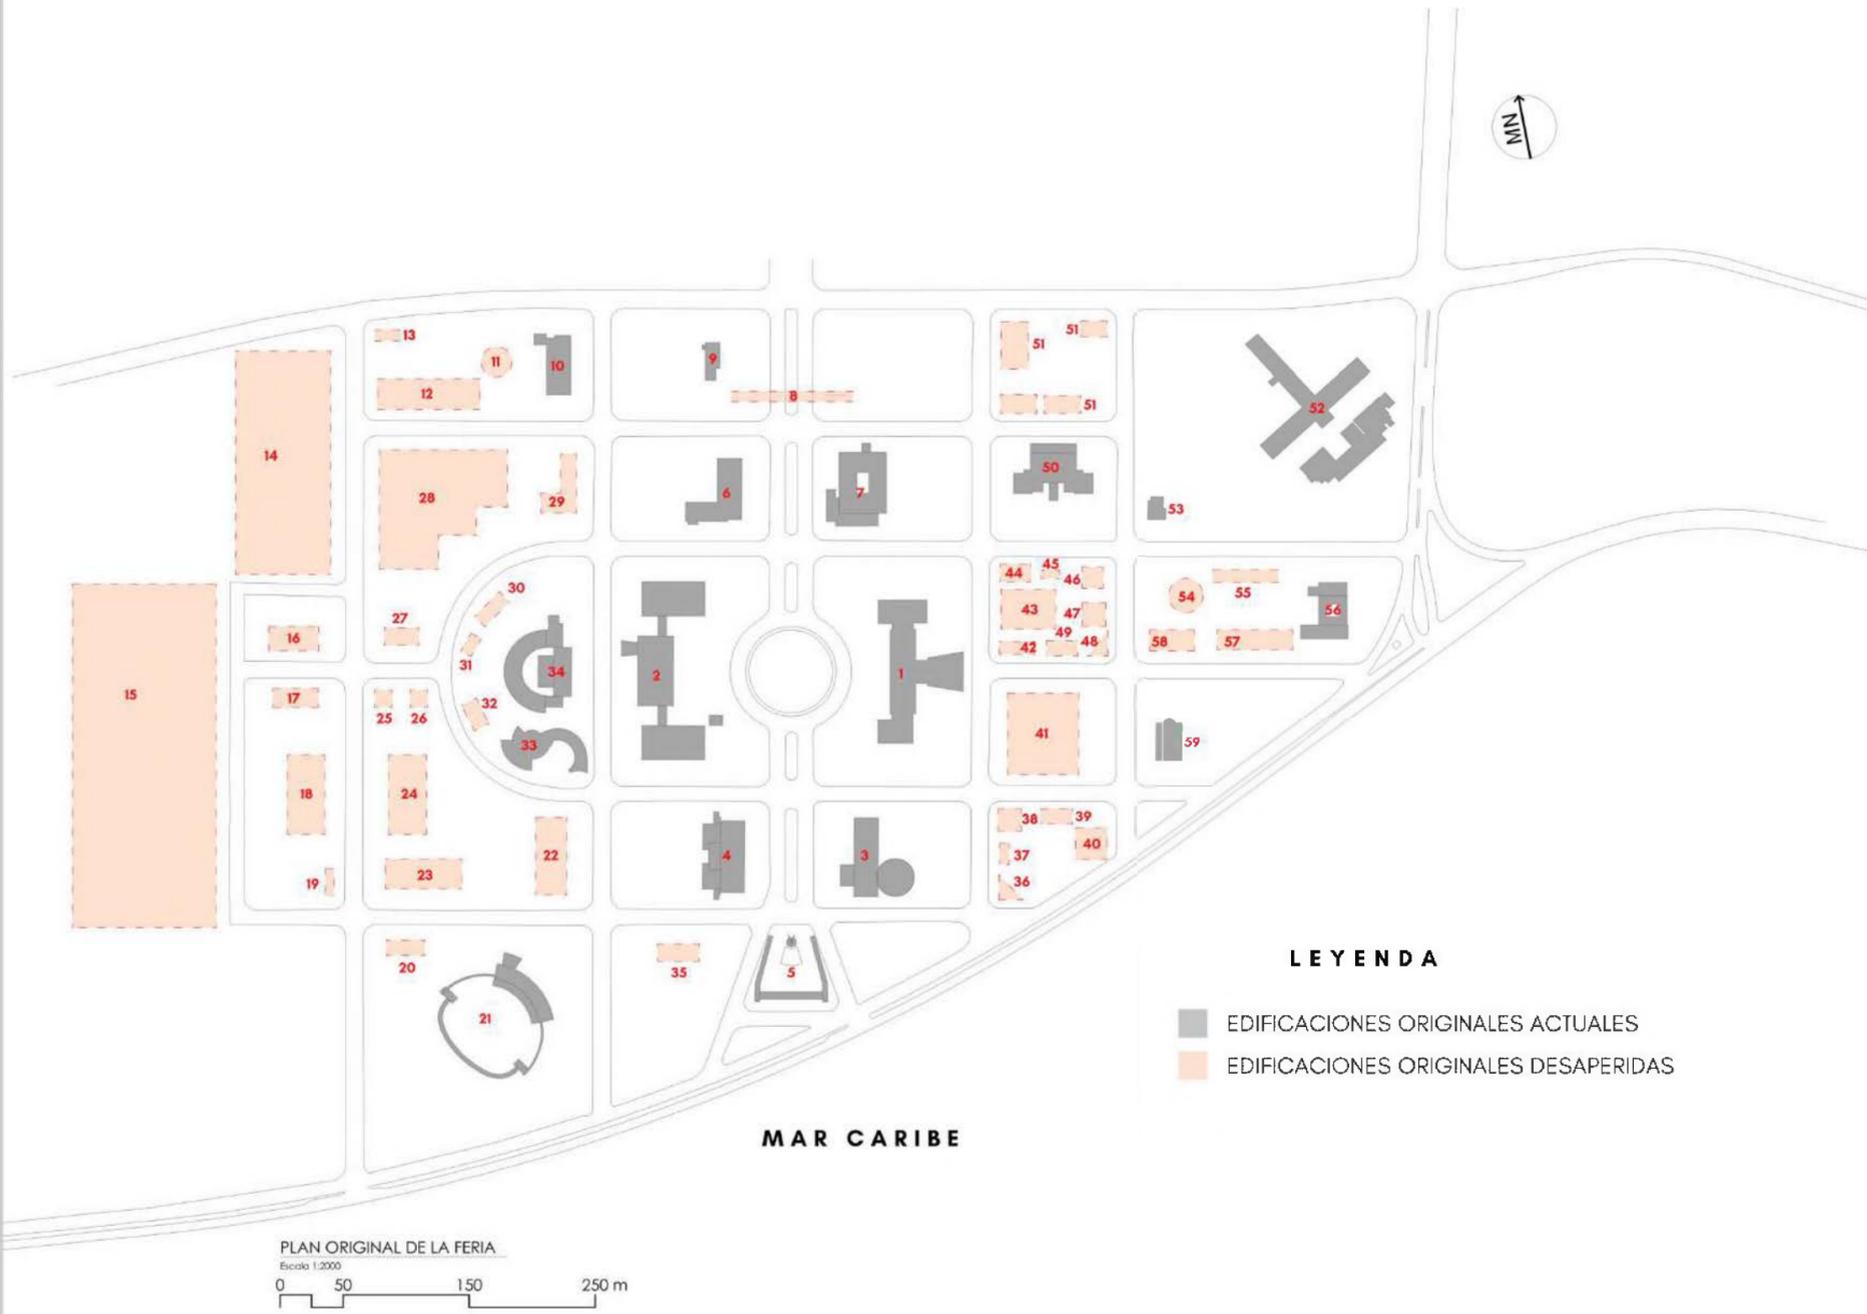
LISTA DE EDIFICIOS

1. CONGRESO NACIONAL
2. CONSEJO ADMINISTRATIVO
3. INTERIOR, POLICIA Y COMUNICACIONES
4. FUERZAS ARMADAS
5. PABELLÓN DE LAS NACIONES Y SÍMBOLO DE LA FERIA
6. EDUCACIÓN, RELACIONES EXTERIORES, UNIVERSIDAD, SALUD PÚBLICA Y PREVISIÓN SOCIAL

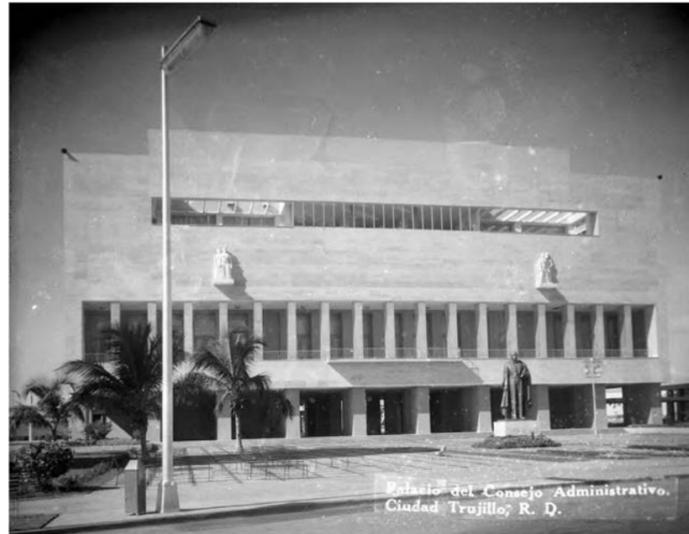
FIG. 93 Palacio del Consejo Administrativo. Fuente: Imágenes de nuestra historia (s.f.)

Palacio del Consejo Administrativo: este se destaca entre otros por una monumentalidad racionalista. Planta libre, una serie de espacios internos ricos en movimiento y una proporción y escalas de gran imponencia urbana. Los dos volúmenes simétricos bajos al norte y al sur, interconectados por una galería articulada al volumen central, en el primer nivel; superficies recubiertas en travertino local; esquema de pilastras verticales en la fachada oeste, coronando con unos cuerpos de estética corbusiana. El programa se distribuye en cinco niveles operativos, con pocas variaciones después de 60 años de uso continuo.

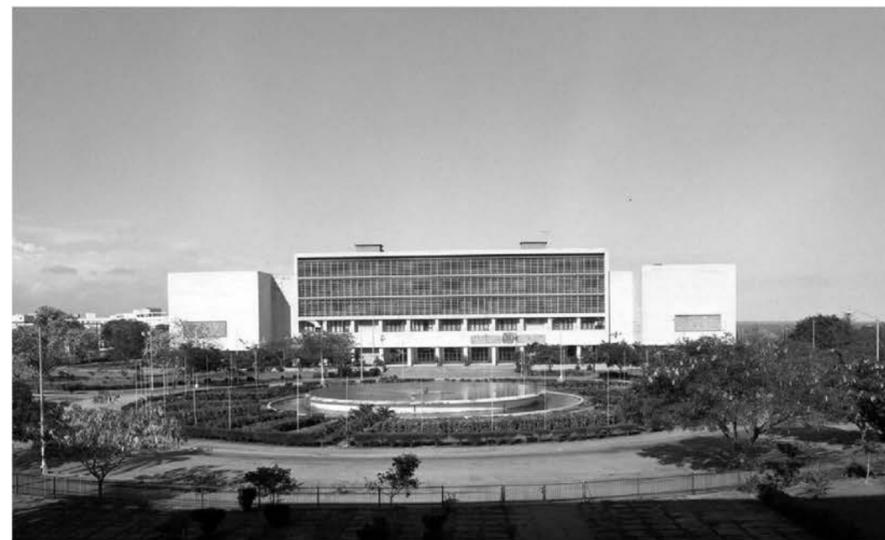
FIG. 94 Congreso Nacional. Fuente: Twitter (2016)

Congreso Nacional: repite el mismo esquema; un cuerpo central y dos laterales; donde se disponen la sala para los senadores (al sur) y de diputados (al norte). La Sala Principal de Sesiones se coloca al este, el centro de la composición a espaldas de la plaza. Las áreas centrales del Congreso se dedican a la circulación entre las partes. En la fachada, de fuerte exposición al poniente, se trabaja el vano central con un cuerpo de quebrasoles de hormigón armado de trama rectangular, perfecta modulación a tres niveles, cierre y control ambiental hacia el inte-

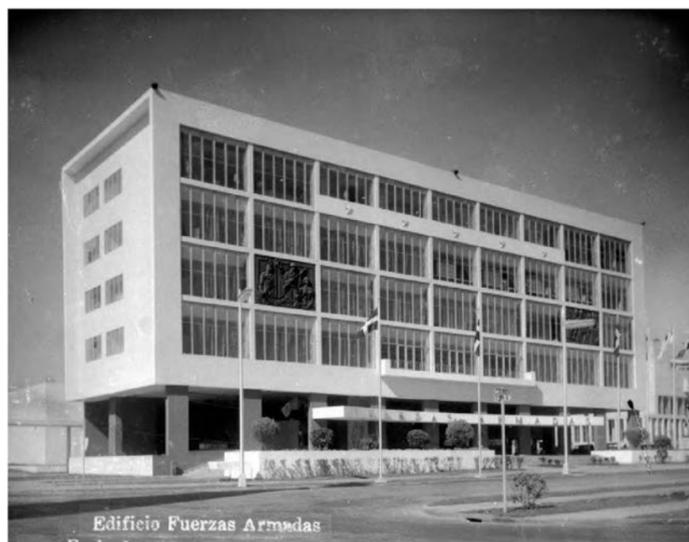
FIG. 97 Edificio Fuerzas Armadas. Fuente: AGN (2018)

Sede de las Fuerzas Armadas (SO): es un bloque ortogonal, modulado, que define su fachada este con aperturas vidriadas a altura y ancho total, expresando así la retícula estructural. Una marquesina horizontal reduce la escala del acceso en el primer nivel, a cuyos laterales norte y sur, se dota de áreas en planta libre sobre columnas rectangulares, parecido al primer nivel del Consejo Administrativo. Dos murales en altorrelieve definen los penúltimos módulos en las fachadas del segundo nivel hacia el este.

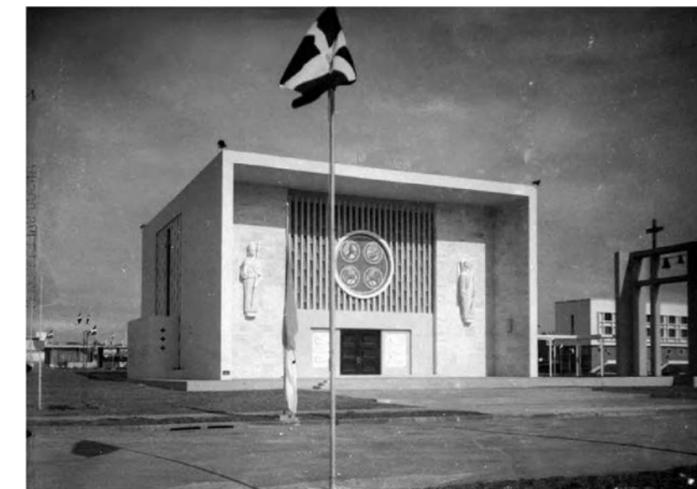
FIG. 98 Pabellón de la Santa Sede. Fuente: Imágenes de nuestra historia (s.f.)

Pabellón de la Santa Sede: única iglesia presente en la Feria. Compuesto por una simple estructural ortogonal, enmarcado con mucho énfasis en la simple fachada, una estructura exenta lateral en la plaza de entrada, aloja el campanario y la cruz. La fachada posee dos imágenes de santos a ambos lados y un emblema circular central adosado a una parrilla de iluminación desde el sur. Internamente es un espacio de una sola nave.

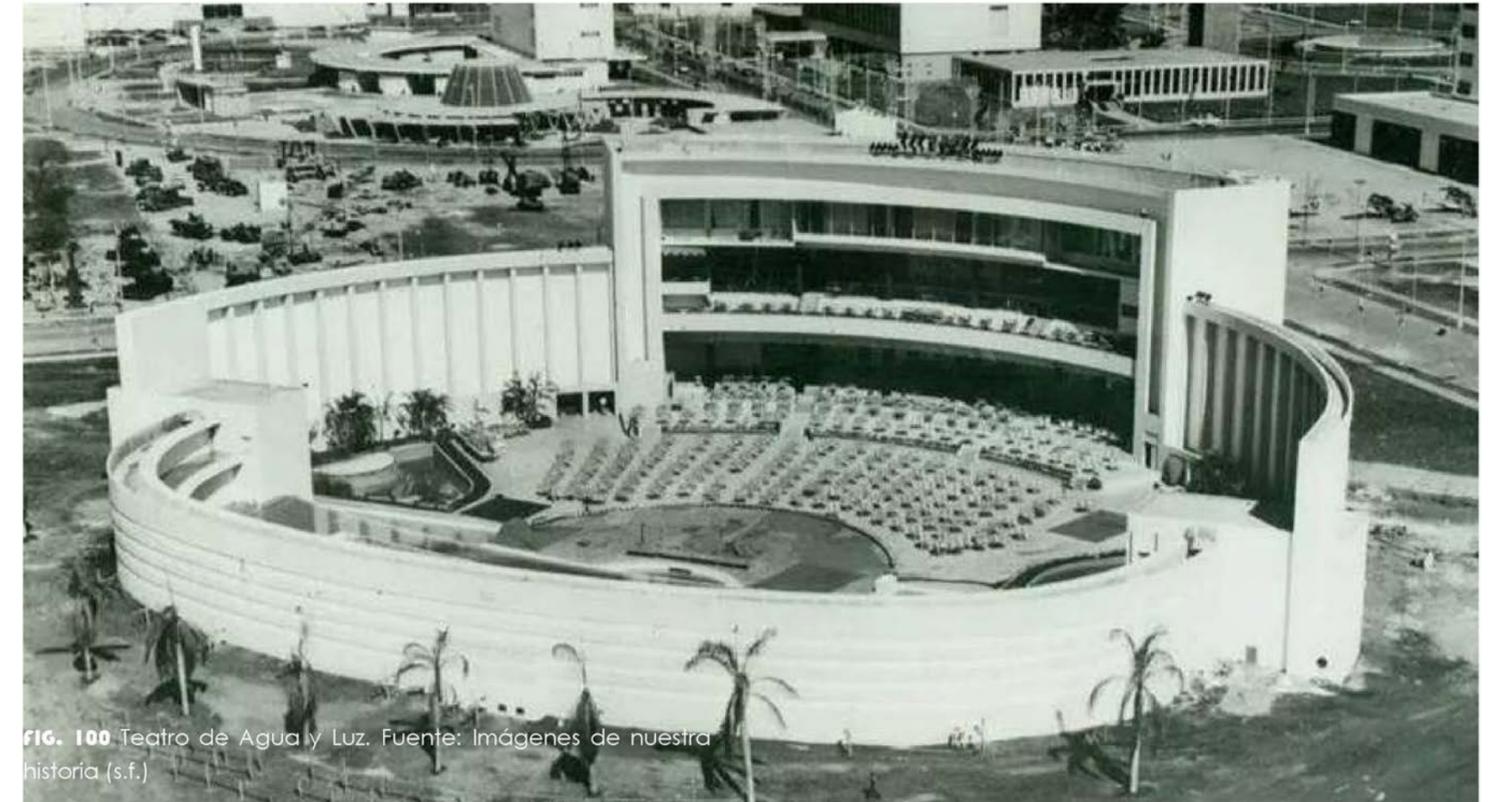
FIG. 100 Teatro de Agua y Luz. Fuente: Imágenes de nuestra historia (s.f.)

Teatro Agua y Luz: completa las instalaciones de la Feria, desarrollado en los predios del suroeste. Su proyecto se resuelve en una elipse abierta al suroeste, defendida de los vientos por un bloque de bares, instalaciones y servicios hacia el noreste. El fondo de la escena era ocupado por un sistema de fuentes de espectacular atrac-

tivo, que jugaban programadas, con los eventos allí realizados.

Por último hay que hacer mención del Teatro Agua y Luz, que es la edificación que presenta más daños de todas las encontradas en el centro; con considerables daños de mutilación, podredumbre, invasión por indigentes, además que el área verde que tenía es actualmente utilizada como estacionamiento de la Dirección General de Migración y está construyendo un anexo, adosado a una de las paredes del teatro.

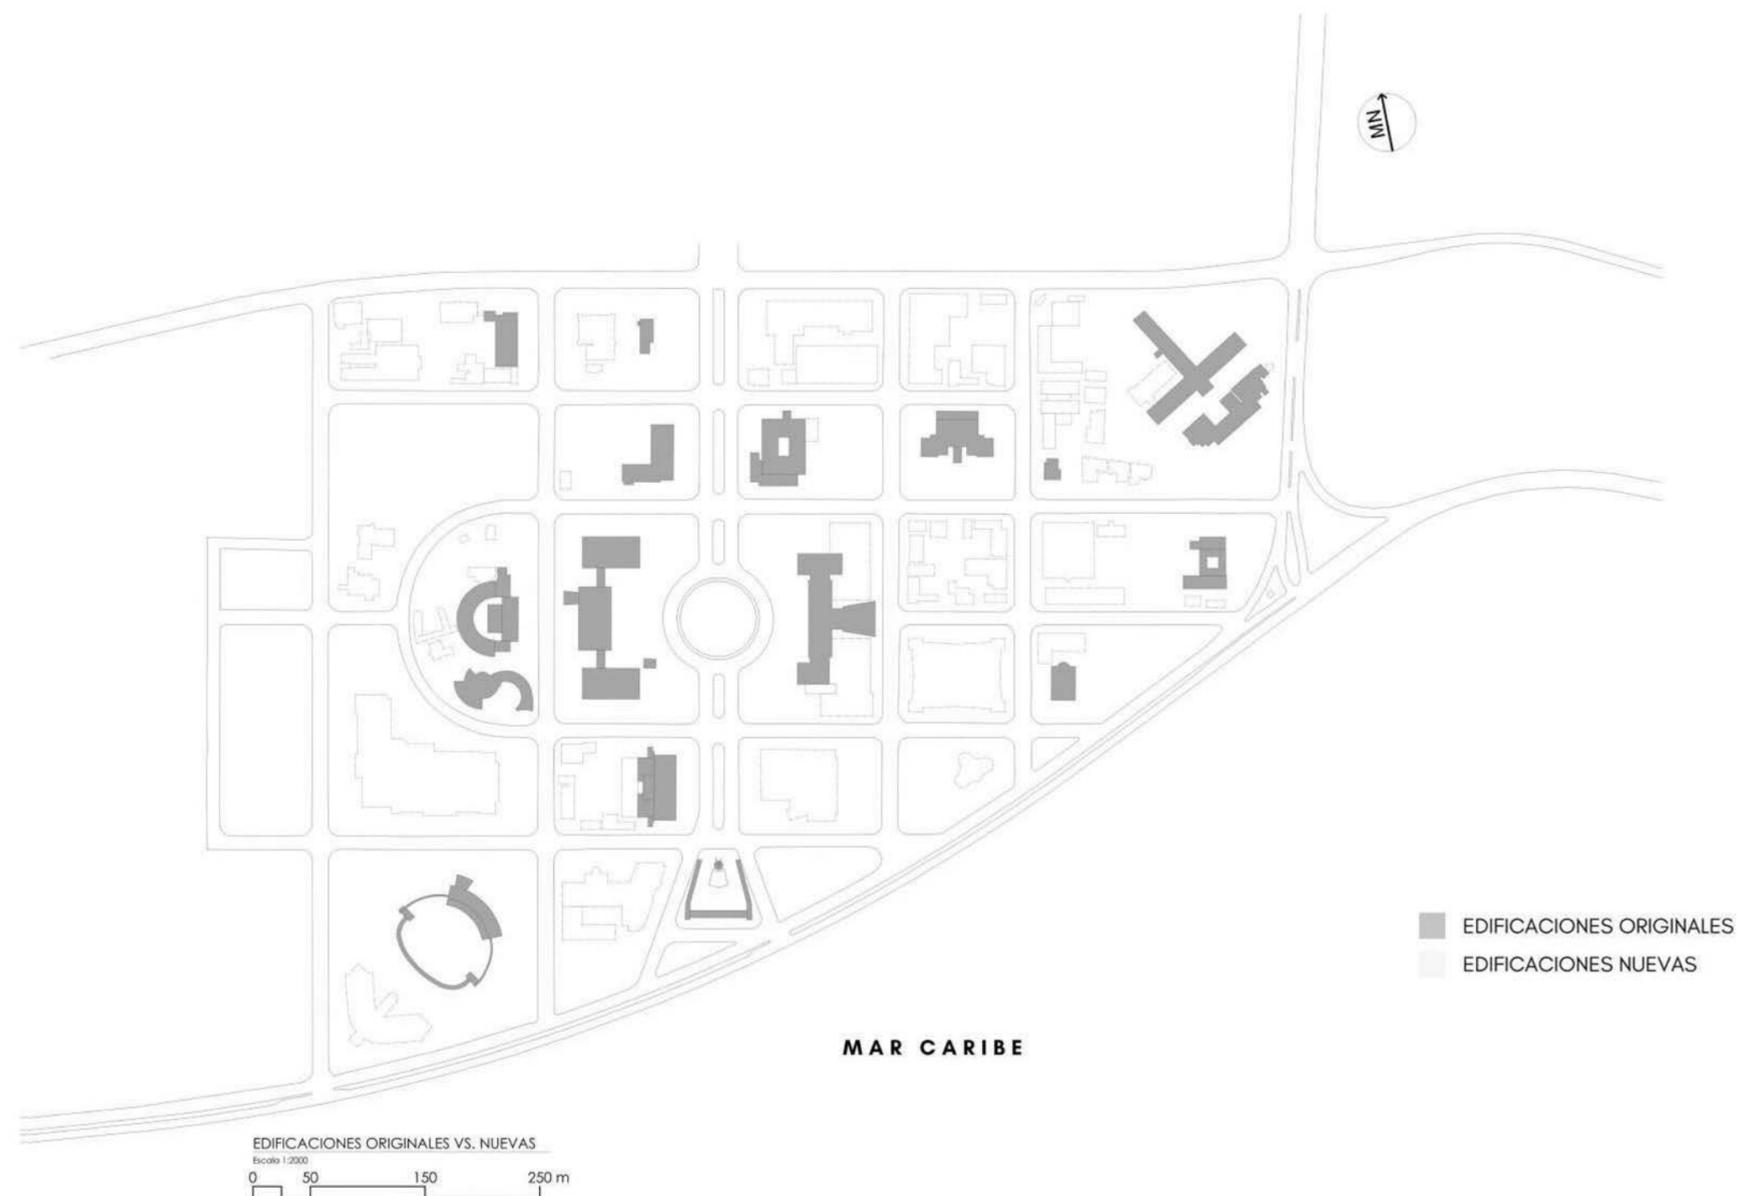
FIG. 104 Plano con las edificaciones originales y nuevas. Fuente: propia (2021)

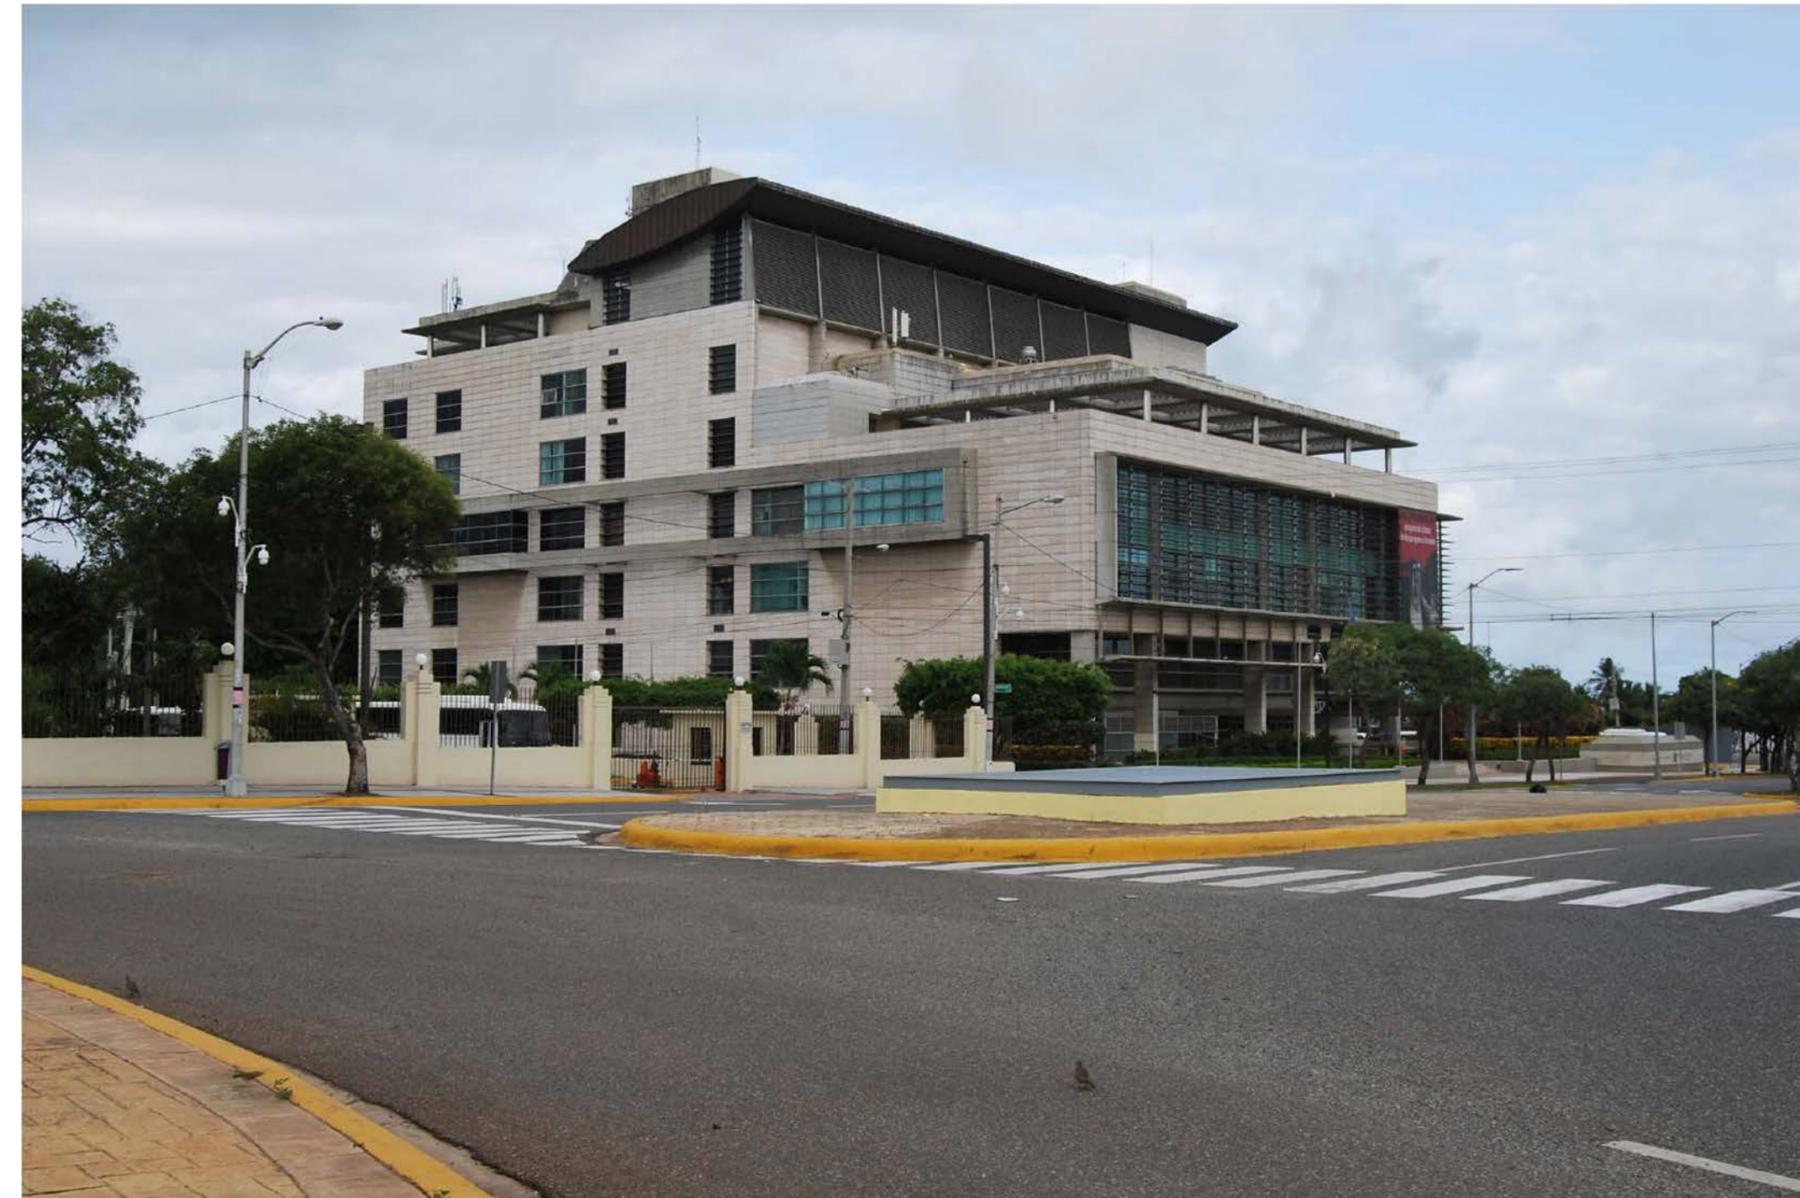
FIG. 107 Edificio de la Procuraduría de la República. Fuente: propia (2021)

inaugurado el edificio de la Procuraduría General de la República, en el lote donde estaba ubicado el antiguo ministerio, demolido, de estilo contemporáneo; respetando las edificaciones originales aledañas, pero a su vez marcando diferencias; los materiales en su mayoría importados; puesto que el mercado local no podía suplir la cantidad requerida; además utilizando quebrasoles de aluminio en vez de hormigón. El programa fue separado, en dos bloques articulados por un patio interior; donde están ubicados los elementos de circulación vertical. Un dato a destacar de esta edificación es que es la más alta de todo el complejo, igualando en altura al símbolo vertical de la Plaza de las Américas.

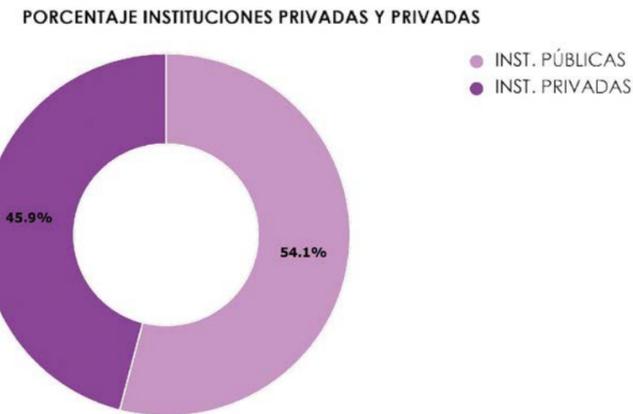
FIG. 108 Porcentaje de instituciones públicas y privadas en el Centro de los Héroes. Fuente: propia (2021)

Como se hace mención en el acápite anterior, actualmente se encuentran alrededor de 37 edificaciones en el sector de Centro de los Héroes, de los cuales 20 (54.1%) son instituciones públicas; algunas ofrecen servicios a los ciudadanos como, la Oficialía de la Junta Central Electoral. Además, diversos ministerios y algunas edificaciones de uso público libre, como la Iglesia Nuestra Señora de la Paz.

El resto de las edificaciones, 17 (45.9%) son de carácter privado, predominando las instituciones educativas de nivel primario, secundario y superior. También algunos comercios, sobre todo de expendio de alimentos. Los espacios públicos para el uso del ciudadano son escasos, el uso cultural no está presente de una manera tan fuerte como lo estaba al momento de su realización.

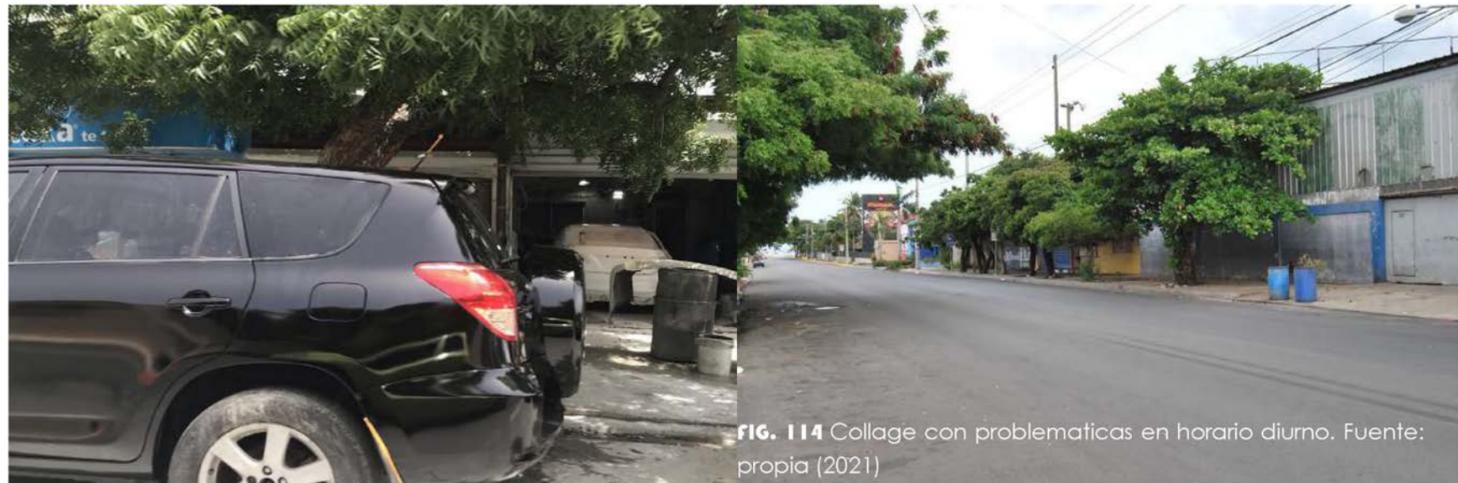
FIG. 114 Collage con problemáticas en horario diurno. Fuente: propia (2021)

Por ejemplo, el Ministerio de Trabajo que cuenta con una plantilla en su sede de más de 600 empleados, solo cuentan con 100 estacionamientos en el terreno que ocupa; por otro lado, el Inst. Nacional de Recursos Hidráulicos con una plantilla de 903 empleados solo tiene 300; a esto se le suman los del Congreso, la procuraduría, el CEA y el INPOSDOM. Además de esto diversas instituciones ofrecen servicio de transporte con autobuses, los cuales deben estacionarse en la calle por no tener un espacio destinado para tales fines.
