EL CENTRO DE LOS HÉROES COMO PATRIMONIO MODERNO DOMINICANO, SU VALOR HISTÓRICO Y URBANO: AFRONTANDO LOS CAMBIOS DE LA CONTEMPORANEIDAD

VEHÍCULO: REVITALIZACIÓN DE LA IMAGEN URBANA DEL CENTRO DE LOS HÉROES DE SANTO DOMINGO, REPÚBLICA DOMINICANA

TRABAJO DE GRADO PARA OPTAR POR EL TÍTULO DE ARQUITECTO

Agosto 2022

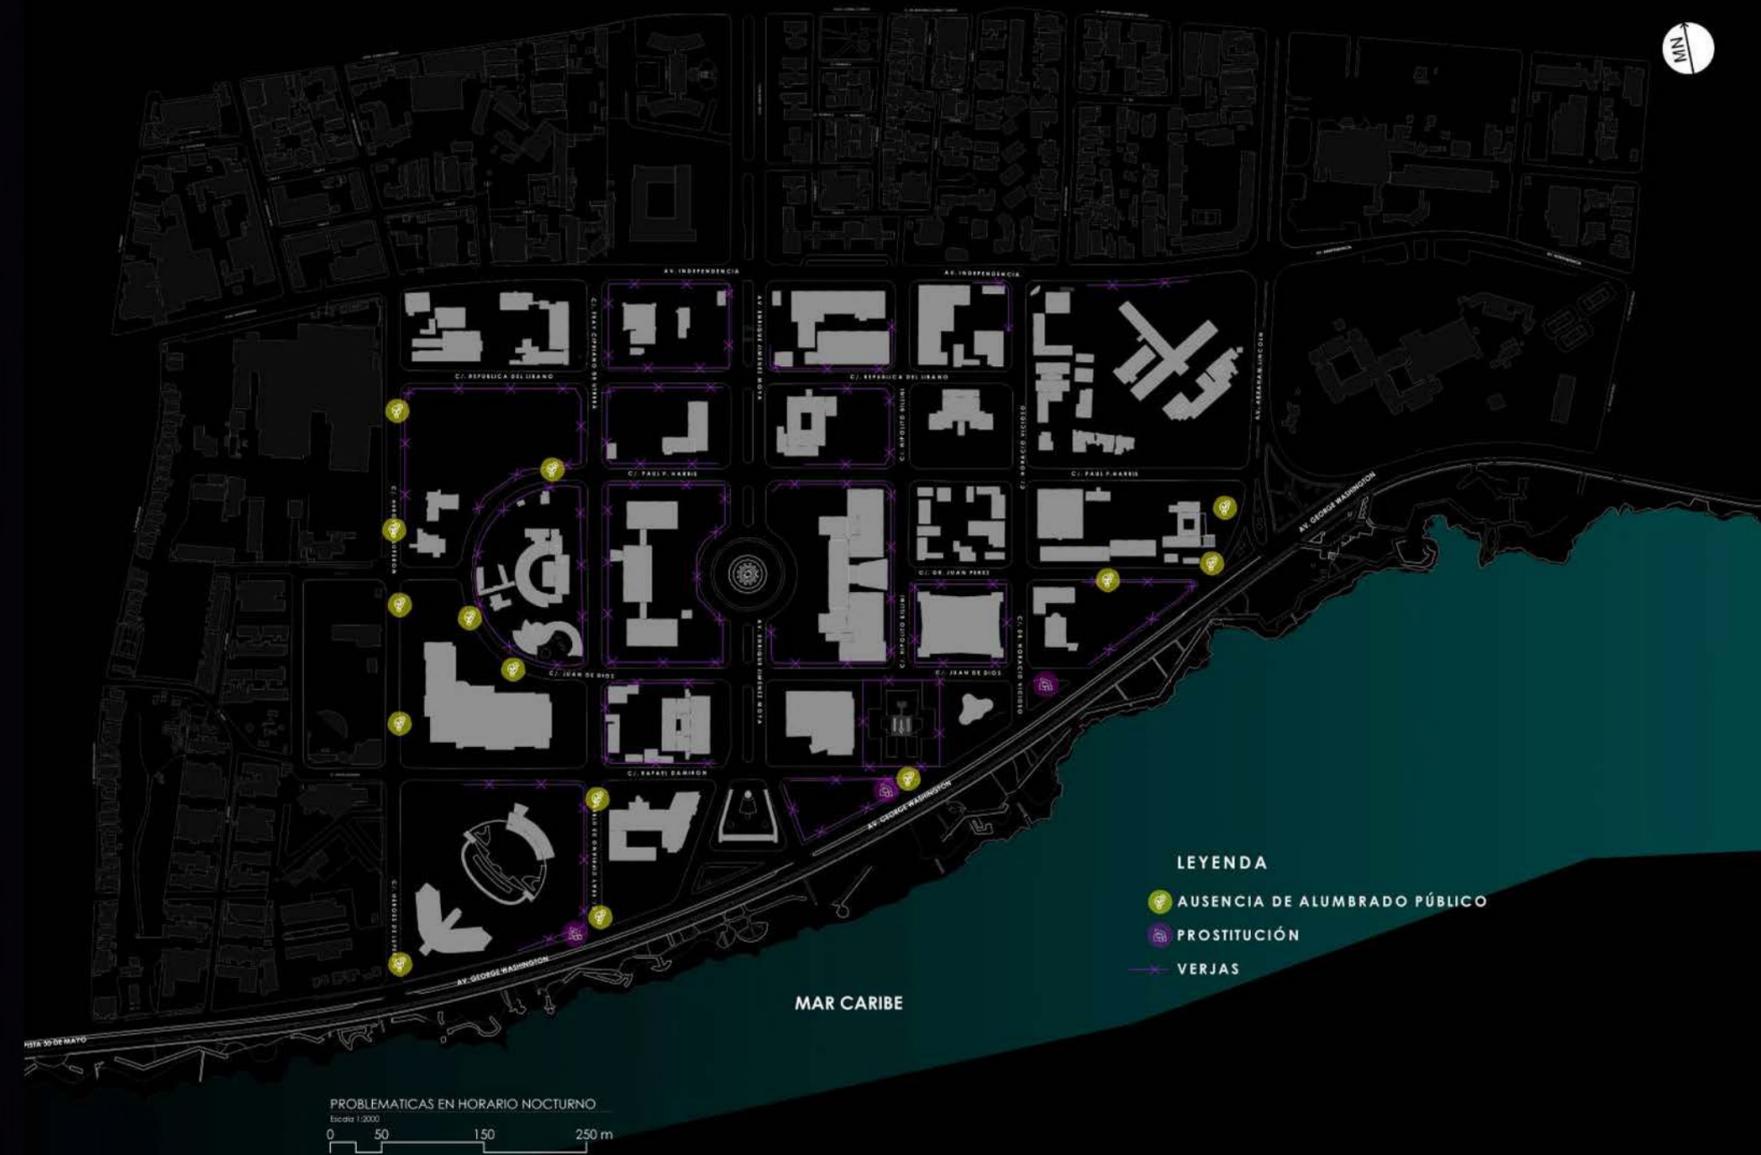
FIG. 116 Ubicación de las zonas de conflicto y problemáticas en horario nocturno. Fuente: propia (2021)

En las noches ocurren dos tipos de problemáticas; siendo de tipo social y urbana. En primer lugar, la ausencia de alumbrado público en algunas calles, aumenta la sensación de inseguridad que se percibe en la zona, potencializado por la falta de servicios brindados al ciudadano. El tramo más afectado es el de la Av. George Washington o malecón; pero pasa de igual manera en la calle Héroes de Luperón, Juan de Dios, Fray Cipriano de Utrera y la esquina de la Rafael Damirón.

La segunda y como consecuencia de la falta de alumbrado, es la presencia de trabajadores sexuales que comienzan a llegar a la zona a partir de las 8 de la noche; su presencia hace que la zona pierda su valor como patrimonio dominicano y que sea vista como un área marginal de la ciudad.

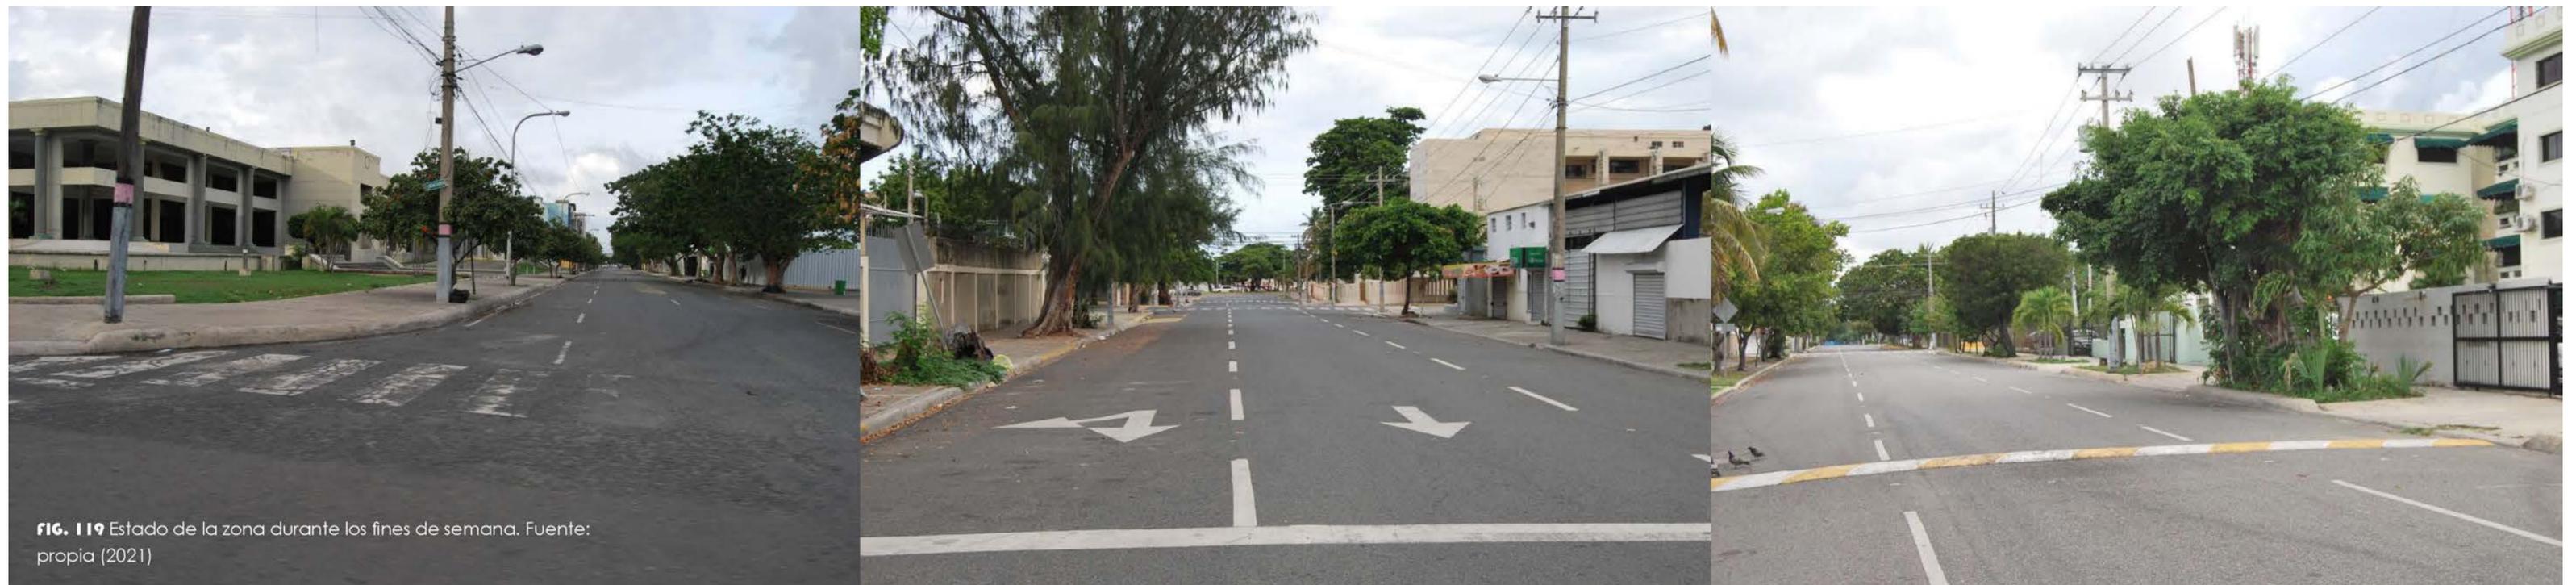
FIG. 119 Estado de la zona durante los fines de semana. Fuente: propia (2021)

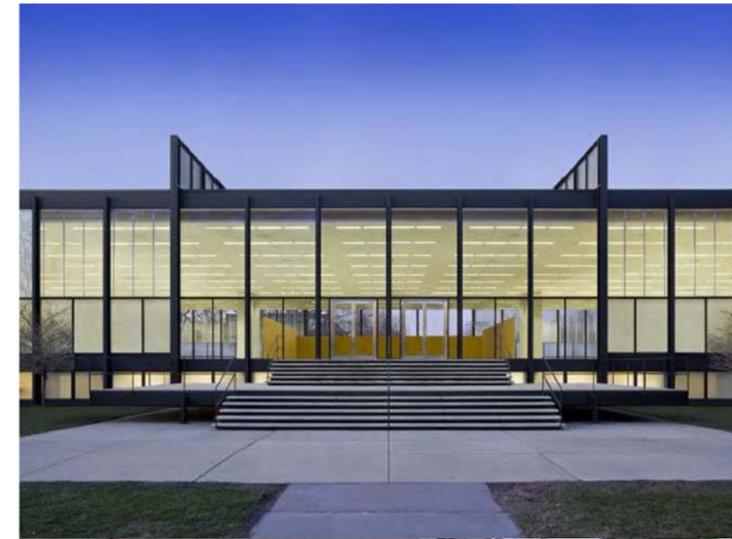
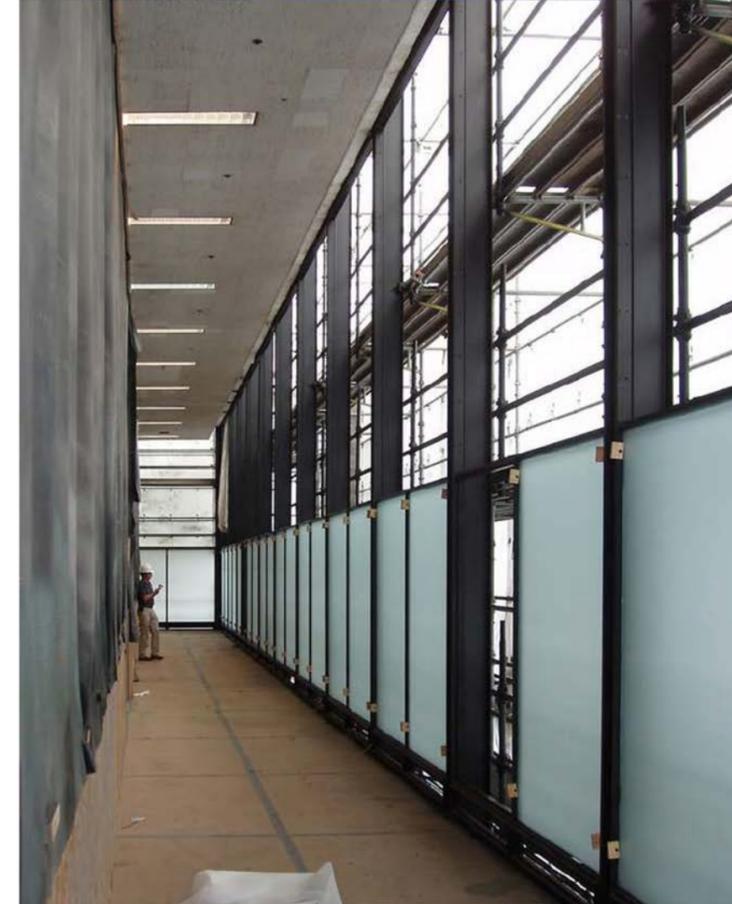
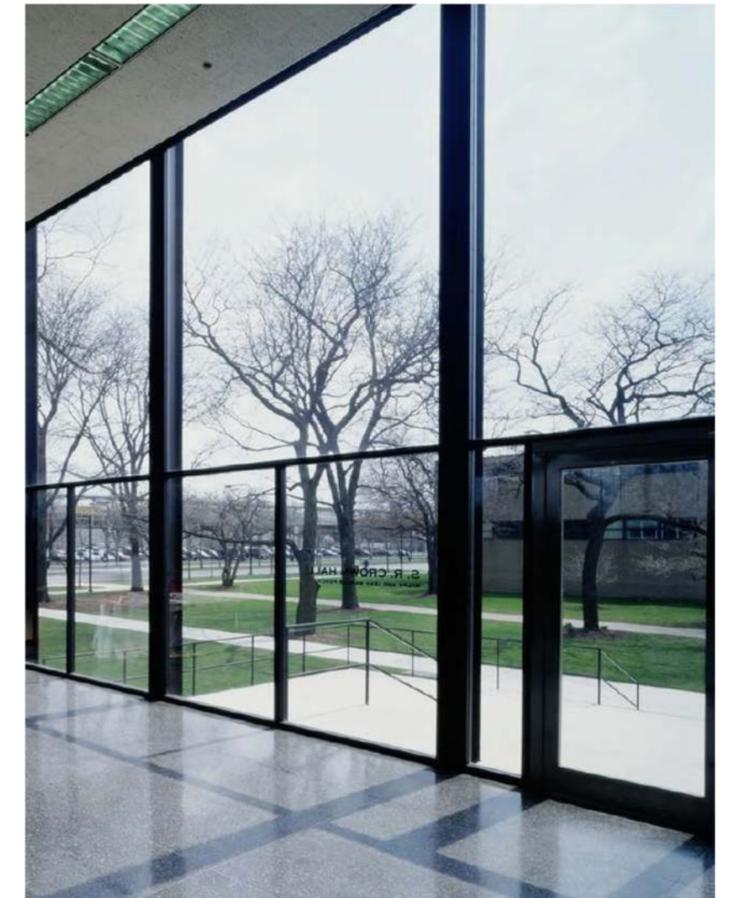
FIG. 151 Fachada frontal, después de los trabajos de restauración. Fuente: Plataforma Arquitectura (2010)

FIG. 152 Estado de situación durante la restauración. Fuente: Plataforma Arquitectura (2010)

FIG. 153 Acceso frontal, después de la restauración. Fuente: Plataforma Arquitectura (2010)

El objetivo de la restauración fue reparar la envolvente exterior del edificio, comenzando los trabajos en 2003 finalizando en 2005, por el grupo Krueck & Sexton. Donde se trabaja objetivamente en; la retirada del acero oxidado de la fachada y remoción de los paneles de vidrio, donde se utilizan vidrio de 1/2" de espesor bajo en plomo. Las puertas fueron enviadas al fabricante original para su reacondicionamiento y travertino italiano fue seleccionado para coincidir con la textura, color y grano del original.

De igual forma se restauran los ventiladores situados en el suelo de la planta alta, permitiendo que los usuarios nuevamente pudieran controlar la ventilación del edificio. Los arquitectos de esta manera demuestran que las edificaciones de la era moderna pueden ser restauradas con éxito.

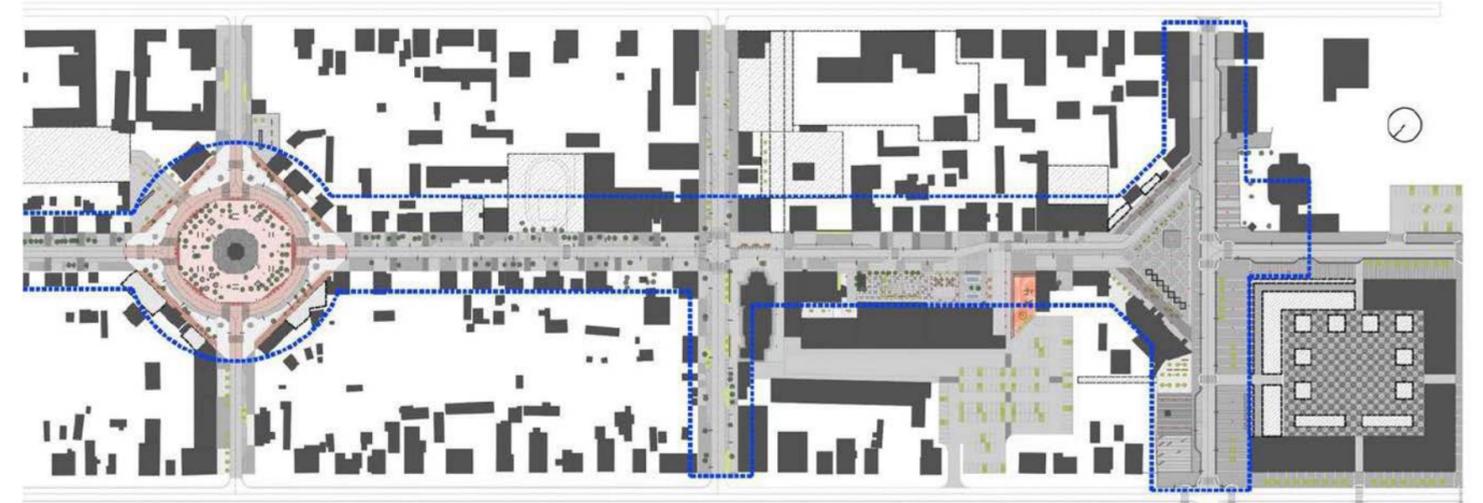
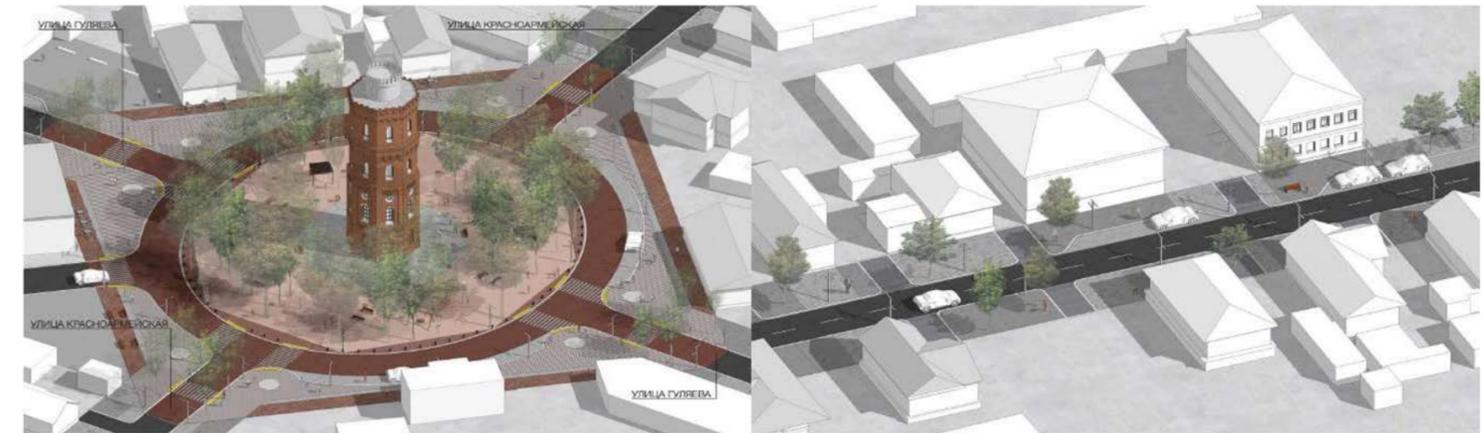
FIG. 158 Esquema de la plaza de la torre de agua. Fuente: Arch Daily (2021)

FIG. 159 Esquema de los estacionamientos creados en las vías. Fuente: Arch Daily (2021)

En primer lugar, se revitaliza la plaza del mercado, reduciendo el tamaño del área triangular y re-dirigiendo el tráfico a los lados que estaban vacíos. Esto dio lugar a incrementar el potencial de desarrollo de la plaza de manera constante. La plaza de la torre de agua se hizo más humana; se agregaron pasos de peatones, se redujeron las vías perimetrales dejando espacios para estacionar, de igual forma se ampliaron las aceras, creando una larga ruta peatonal unida que cruza la plaza y conecta con el centro de la ciudad y el parque.

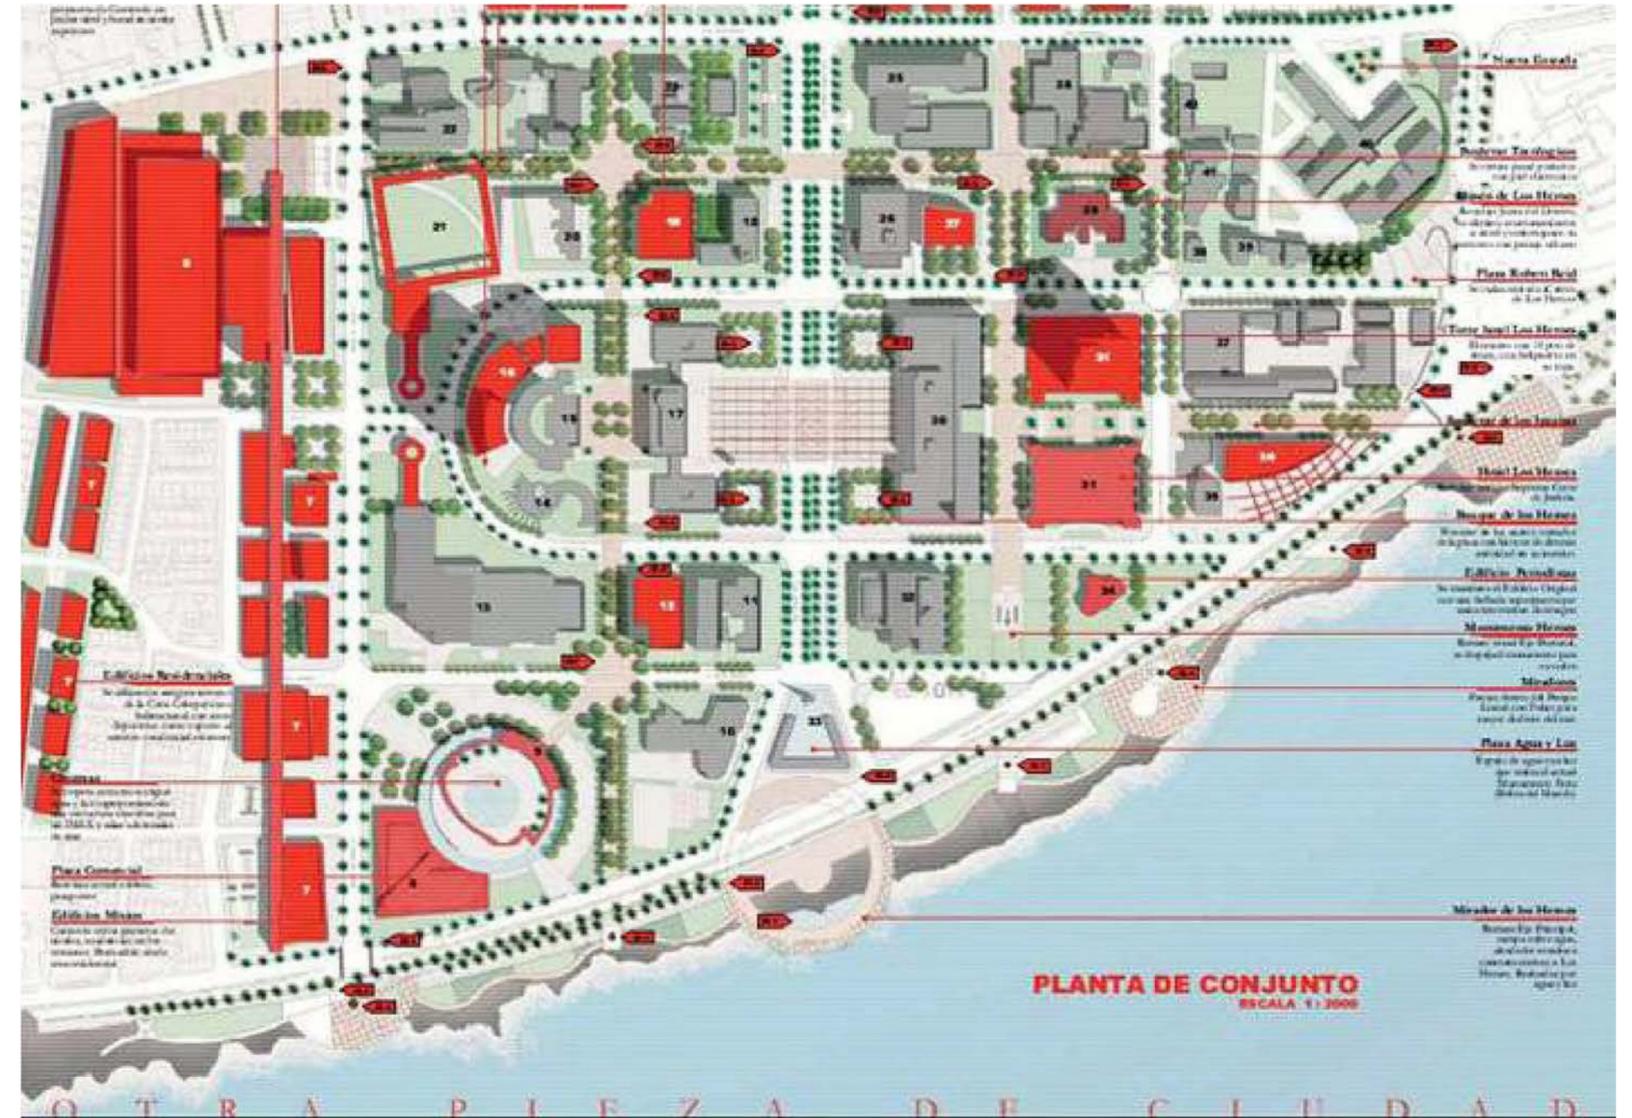
FIG. 173 Plan general del proyecto de intervención. Fuente: Pons Arquitectos (s.f.)

El objetivo de su propuesta fue la revitalización, readecuación y conservación del sistema de espacios públicos del Centro de Los Héroes, como patrimonio cultural nacional. Donde crean nuevos espacios públicos para que no solo sea utilizado como centro institucional; sino que aprovechando su proximidad al mar pueda ser utilizado como una pieza fundamental en el tejido urbano de la ciudad de Santo Domingo.

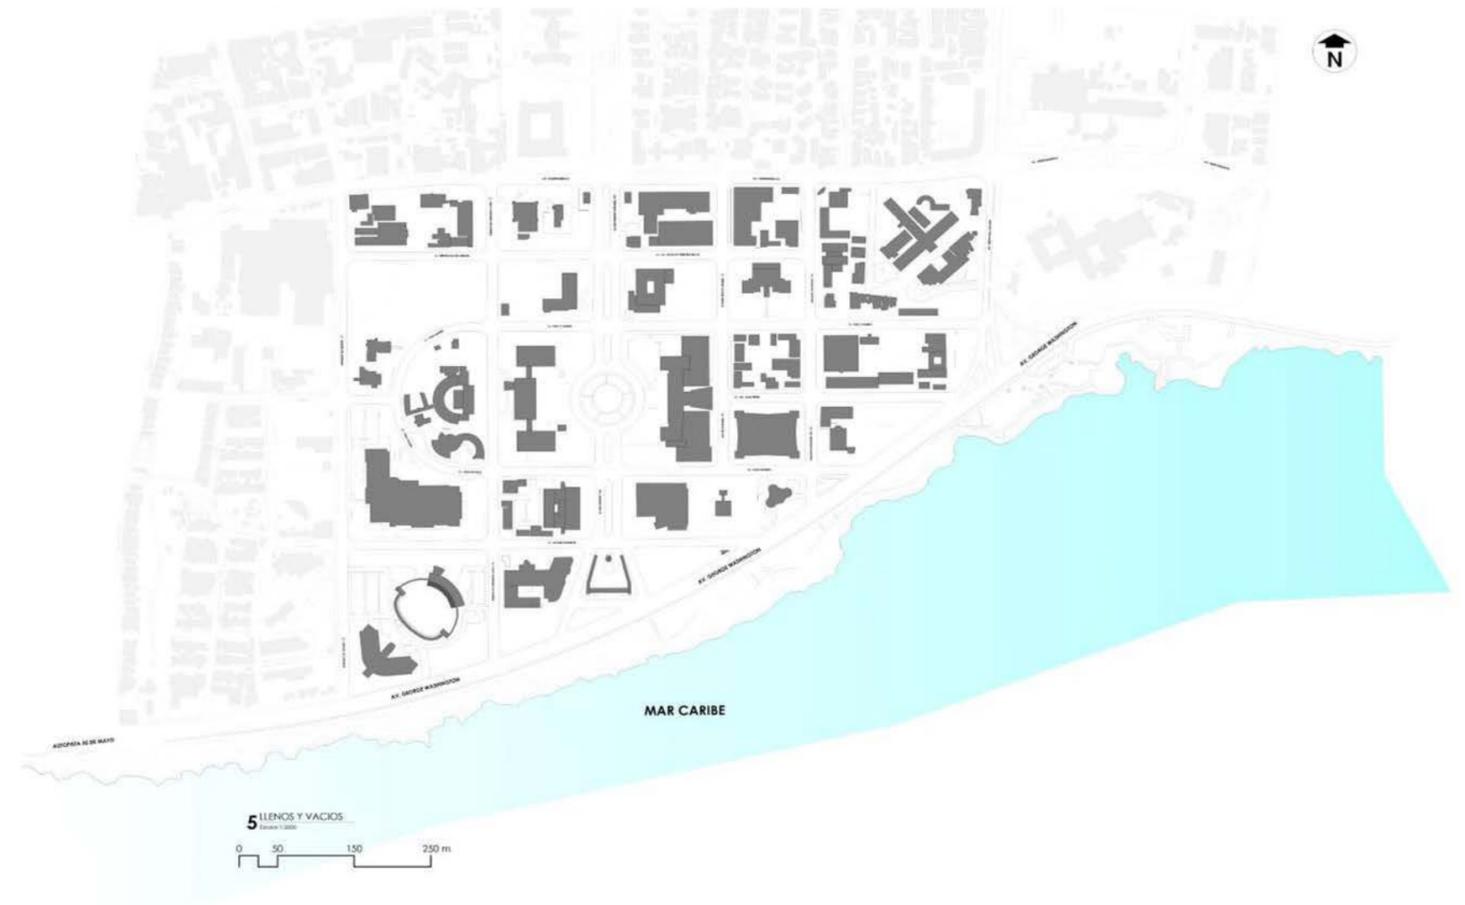
LLENOS VACIOS

Las partes construidas en la zona se encuentran en manzanas bien definidas y planificadas, en algunos casos algunas edificaciones ocupan una manzana completa. Las edificaciones en su mayoría tienen la misma escala, a excepción de los edificios del congreso, el ayuntamiento y la procuraduría.

Las partes no construidas destacan en toda la zona, en su mayoría estas son utilizadas como zonas de estacionamientos para trabajadores de las diversas instituciones. Otras son utilizadas como áreas verdes y zonas donde se encuentra algún monumento.

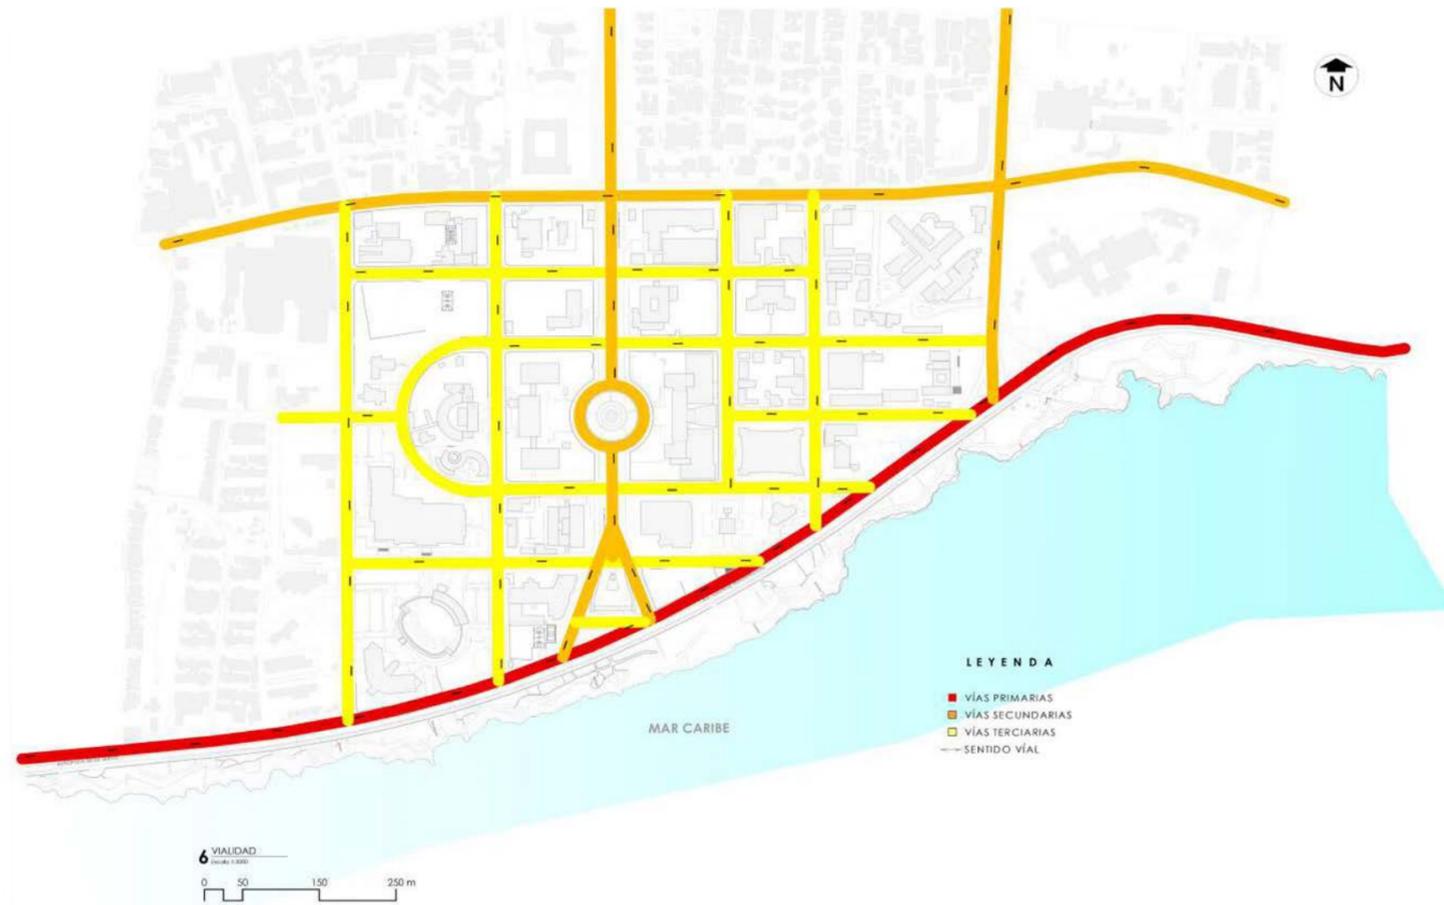
VIALIDAD

La zona de estudio cuenta con diferentes tipos de vías, la principal es la Av. George Washington, en su límite sur, que se comunica directamente con la Carretera Sánchez y la Av. del Puerto. Las vías secundarias, Av. Independencia y Abraham Lincoln, enmarcan los límites norte y este. Nace en este sec-

tor la Av. Enrique Jiménez Moya, que se convierte en la Av. Winston Churchill, siendo esta la de mayor dimensión y la única con árboles en su isleta central. El resto de las vías son de carácter terciario, para el tránsito interno de la zona.

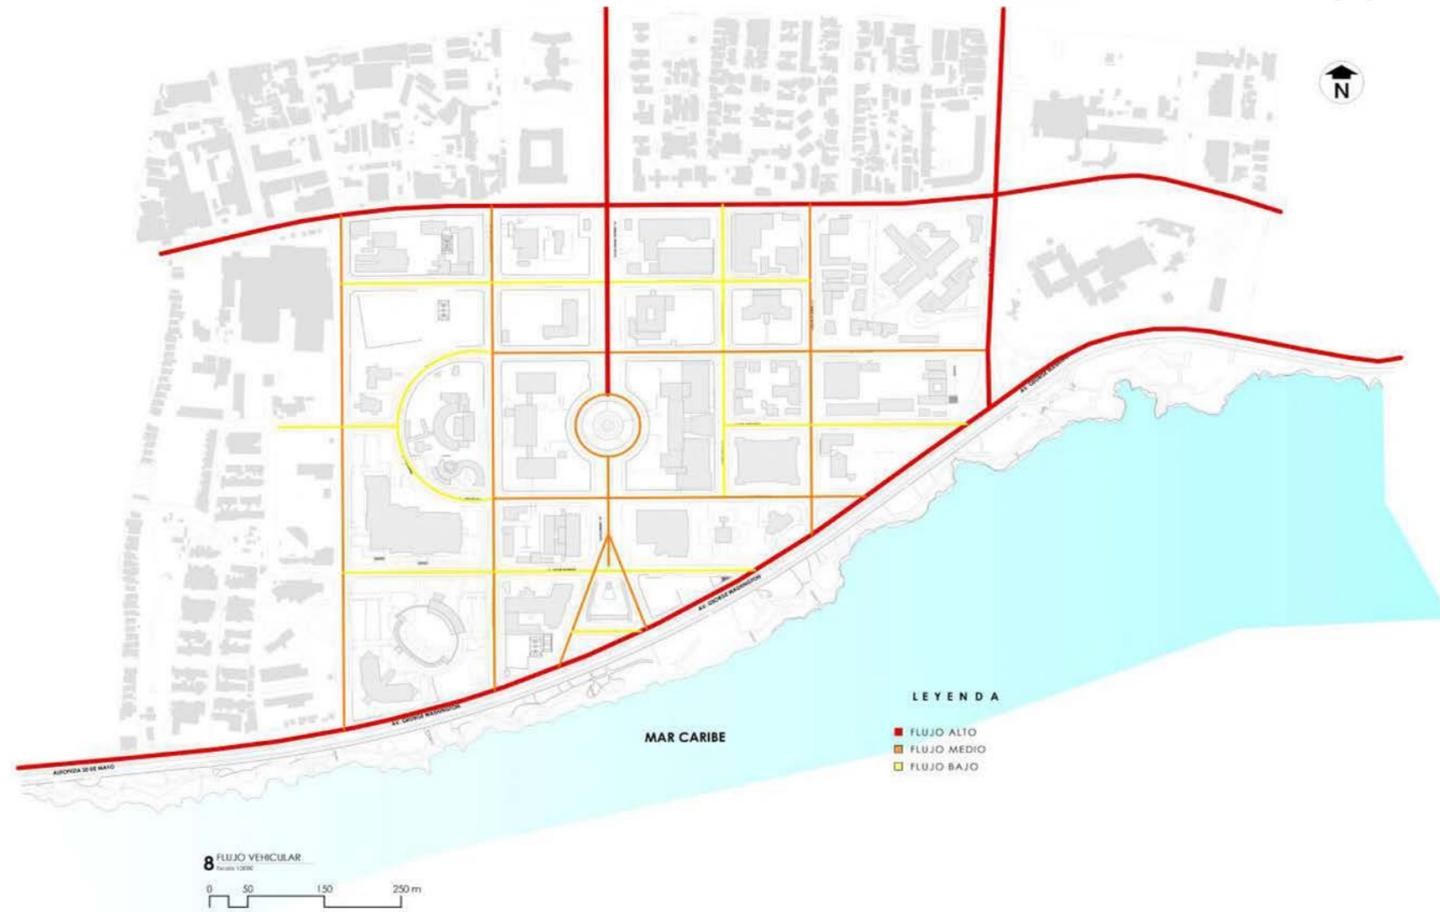
FLUJO VEHICULAR

Las vías de las zonas se clasifican en tres grupos de acuerdo a la cantidad de vehículos que pasan por ella. En primer lugar, las de alto flujo esto por ser importantes vías de la ciudad que conectan con diferentes áreas de la ciudad o conectan otros municipios de Santo Domingo. Por otro lado, las de flujo medio, son las que reciben una cantidad moderada de vehículos; son las que bordean instituciones que generalmente ofrecen servicio a los ciudadanos. En último lugar las de flujo bajo, son las que sirven de conexión con las primarias y secundarias; o que en su defecto reciben una baja concentración de vehículos.

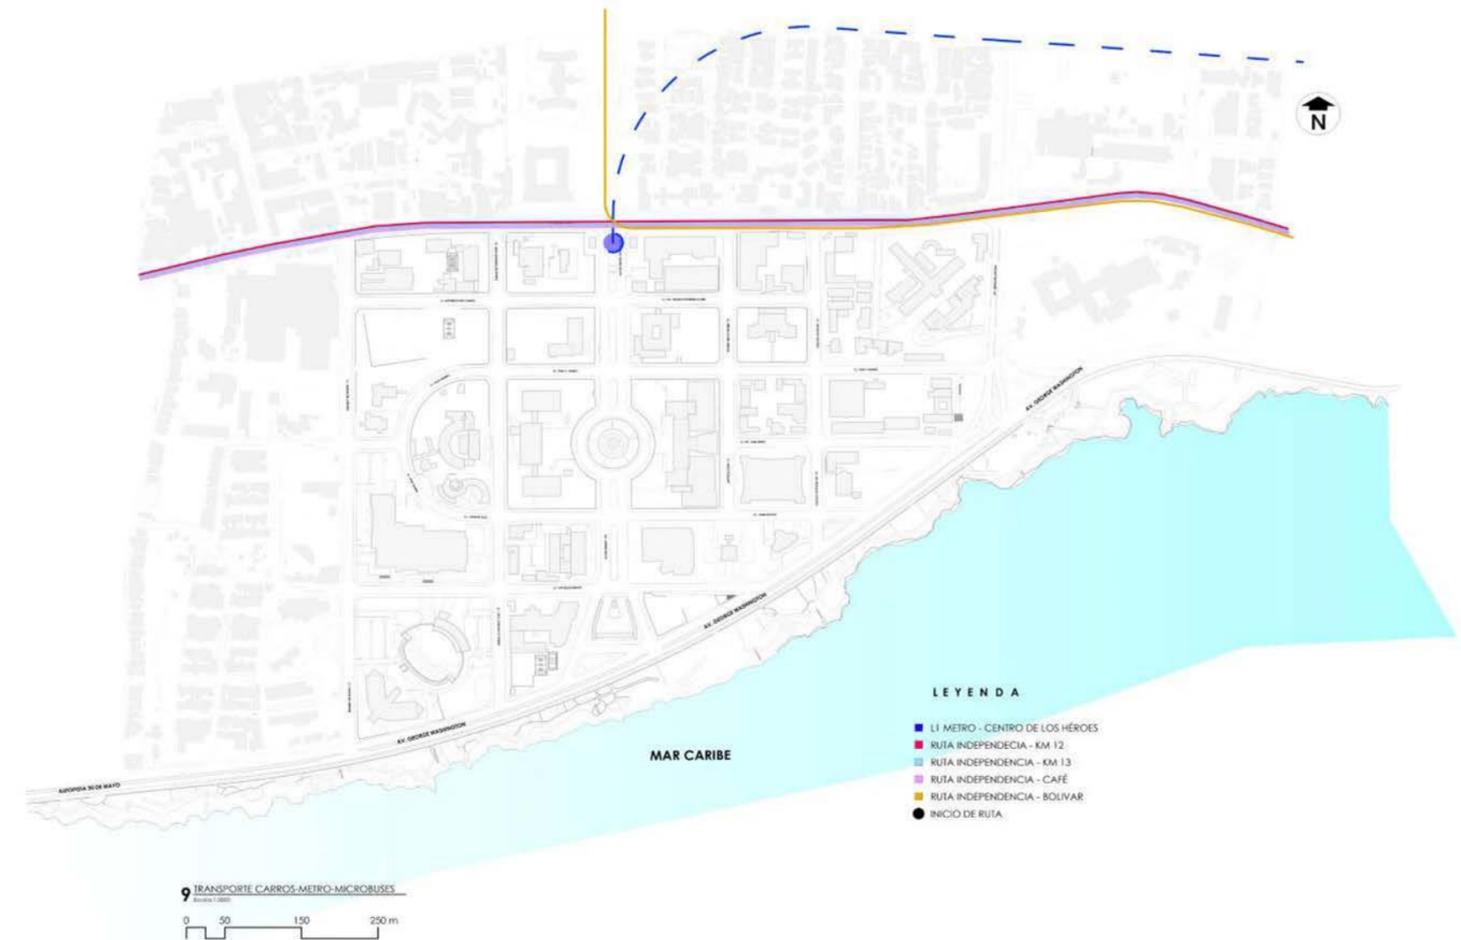
TRANSPORTE

La zona es el inicio de diversas rutas de transporte urbano e interurbano; además de la línea 1 del Metro de Santo Domingo con su estación de Centro de los Héroes.

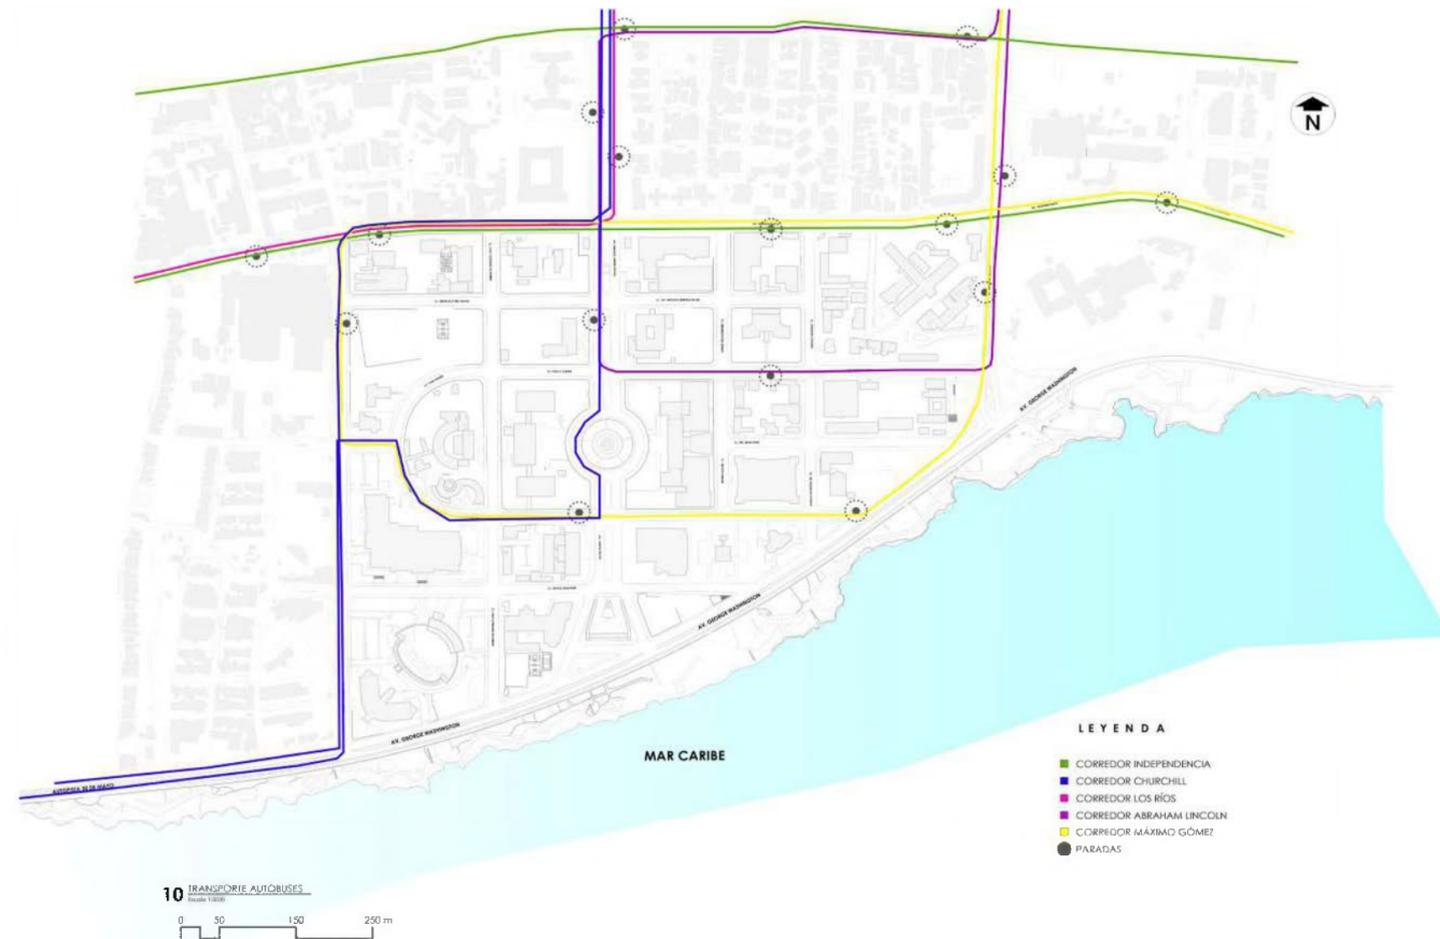
TRANSPORTE

En el caso de las rutas de OMSA, la zona sirve de inicio para tres de sus rutas; corredor Abraham Lincoln, Winston Churchill y Máximo Gómez. Además de por su límite norte pasar los corredores Los Ríos e Independencia. Las paradas de estos corredores se encuentran equidistantes y están señaladas, además de que no solo se encuentran en las vías principales; sino que también hay algunas paradas en vías terciarias y próximas a instituciones que ofrecen servicio a los ciudadanos.

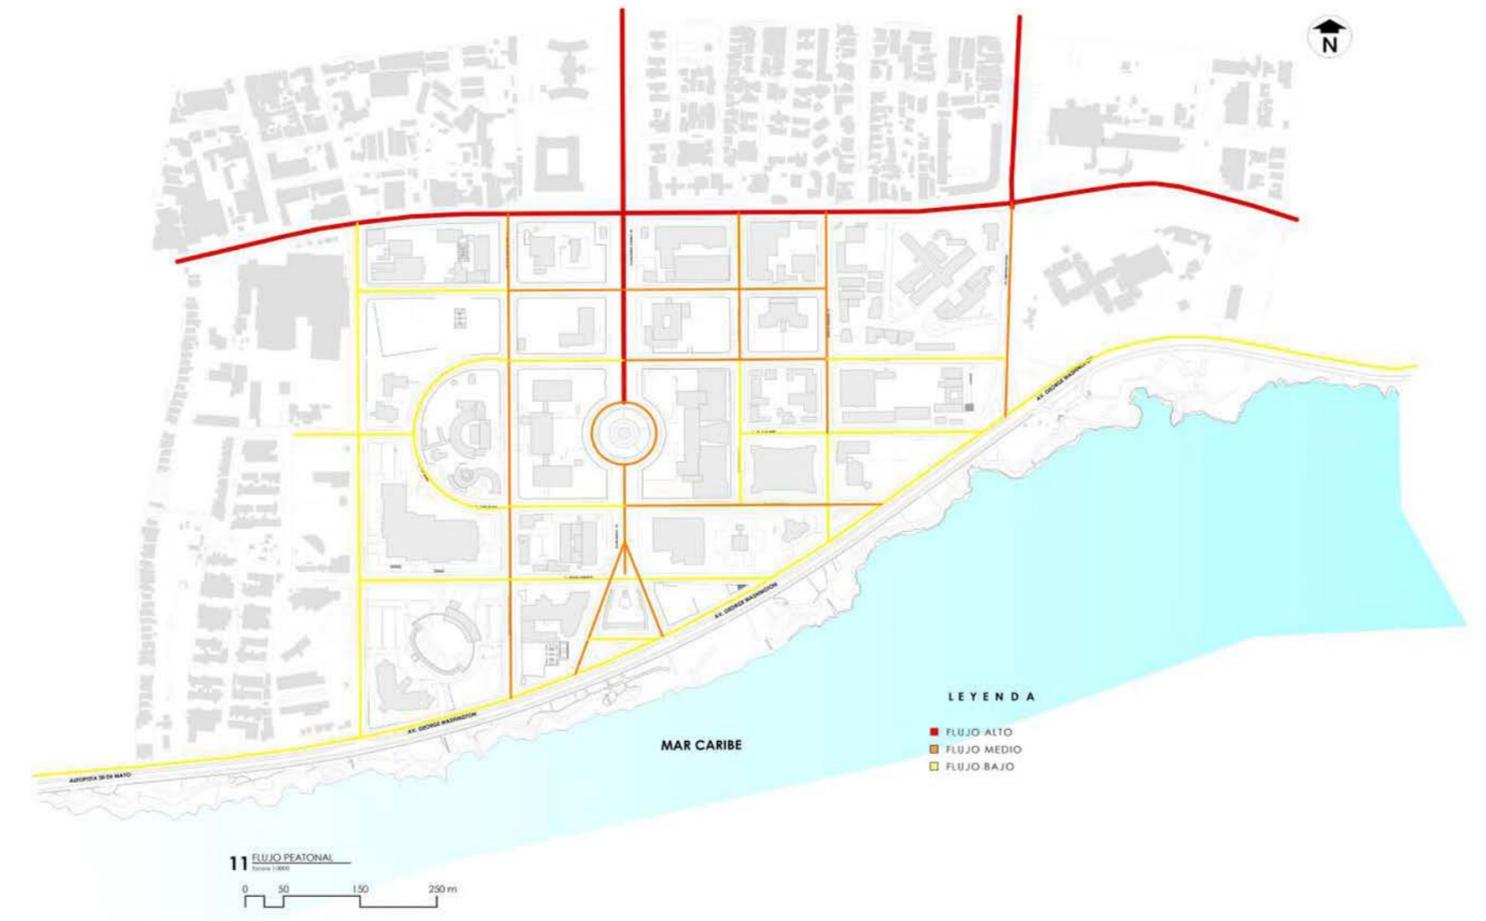
FLUJO PEATONAL

Las vías de mayor flujo son las Av. Independencia, Jiménez Moya y Abraham Lincoln. El resto de las vías tienen un flujo medio y bajo dependiendo del tipo de vía (secundaria o terciaria) así como también depende del tipo de institución que se encuentra; por ejemplo, la calle Horacio Vicioso en su tramo frente a la oficialía de la JCE presenta un flujo medio; pero al llegar al malecón cambia a un flujo bajo. Esta situación ocurre en la mayoría del centro.

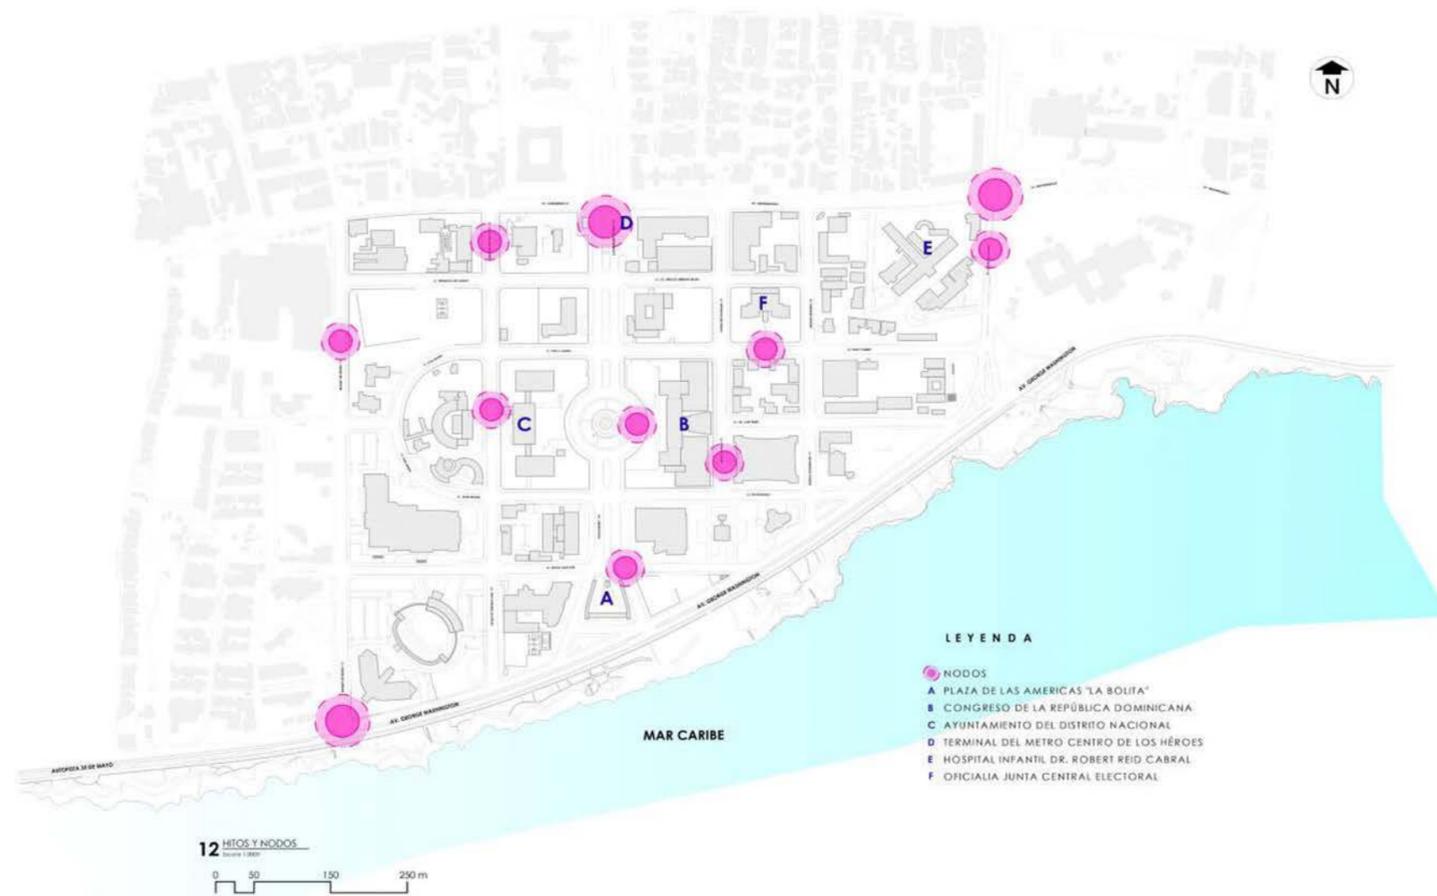
HITOS NODOS

Los elementos de referencia visual, son notables y están arraigados en la memoria de la ciudad. Los demás hitos se originan a partir de uso que los ciudadanos le dan a los elementos.

Alrededor de estos se originan algunos nodos, que concentran un gran número de usuarios y en algunos casos congestiones vehiculares.

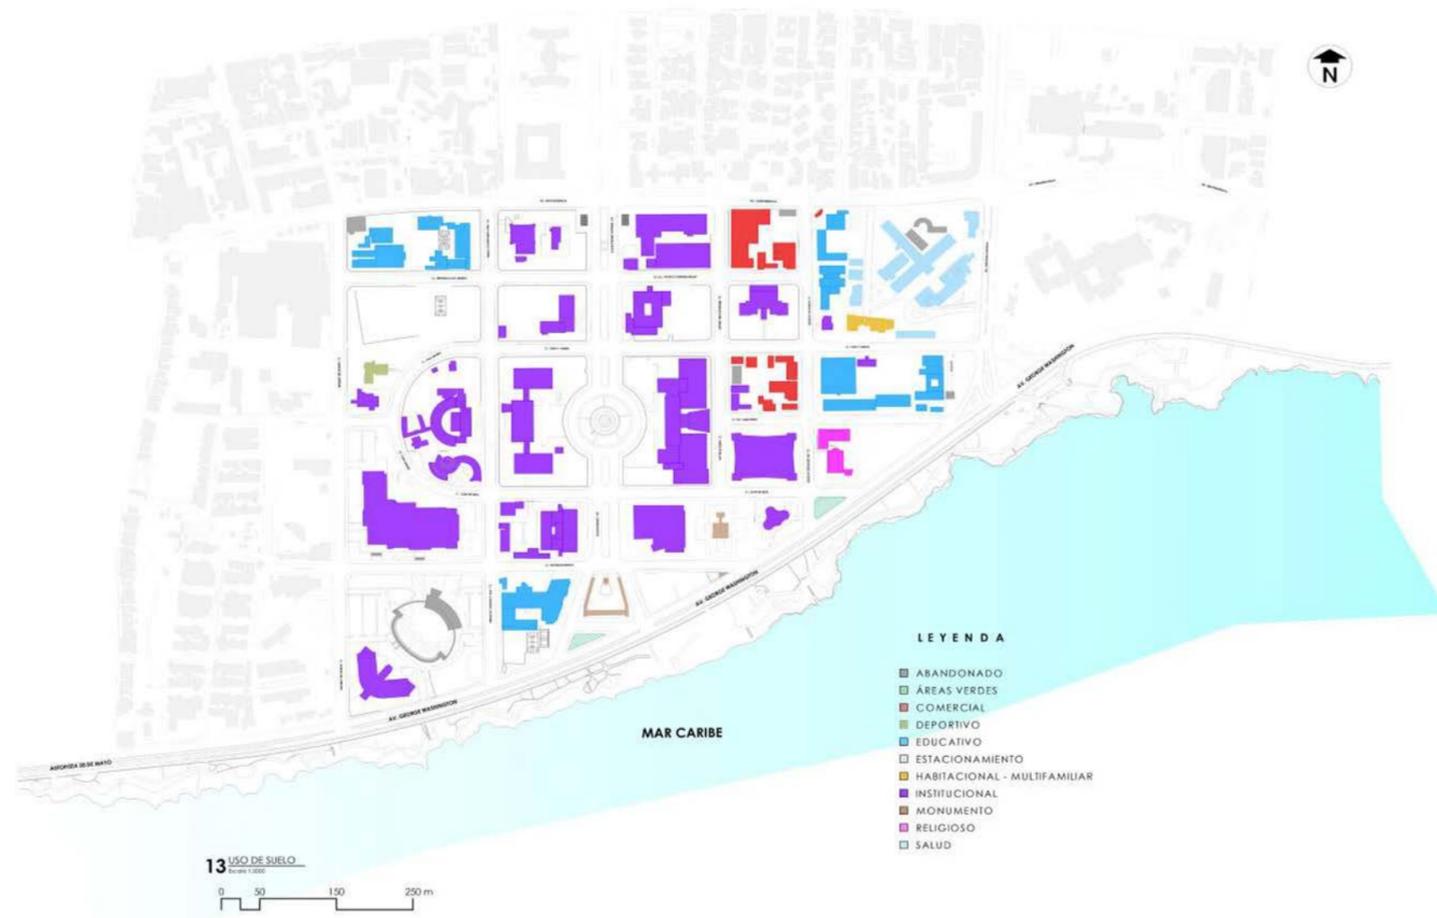
USO DE SUELO

La zona es predominante en cuanto a instituciones del estado, las cuales ocupan un 70% de las edificaciones presentes en la zona. El resto está conformado por instituciones educativas de nivel primario, secundario y superior. En tercer lugar se nota una presencia de comercios, ocupando en su mayoría dos manzanas.

Además de una presencia de equipamiento de salud y algunos monumentos históricos. La presencia de zonas habitacionales es muy escasa, donde solo se encuentran tres edificaciones de tipo multifamiliar.

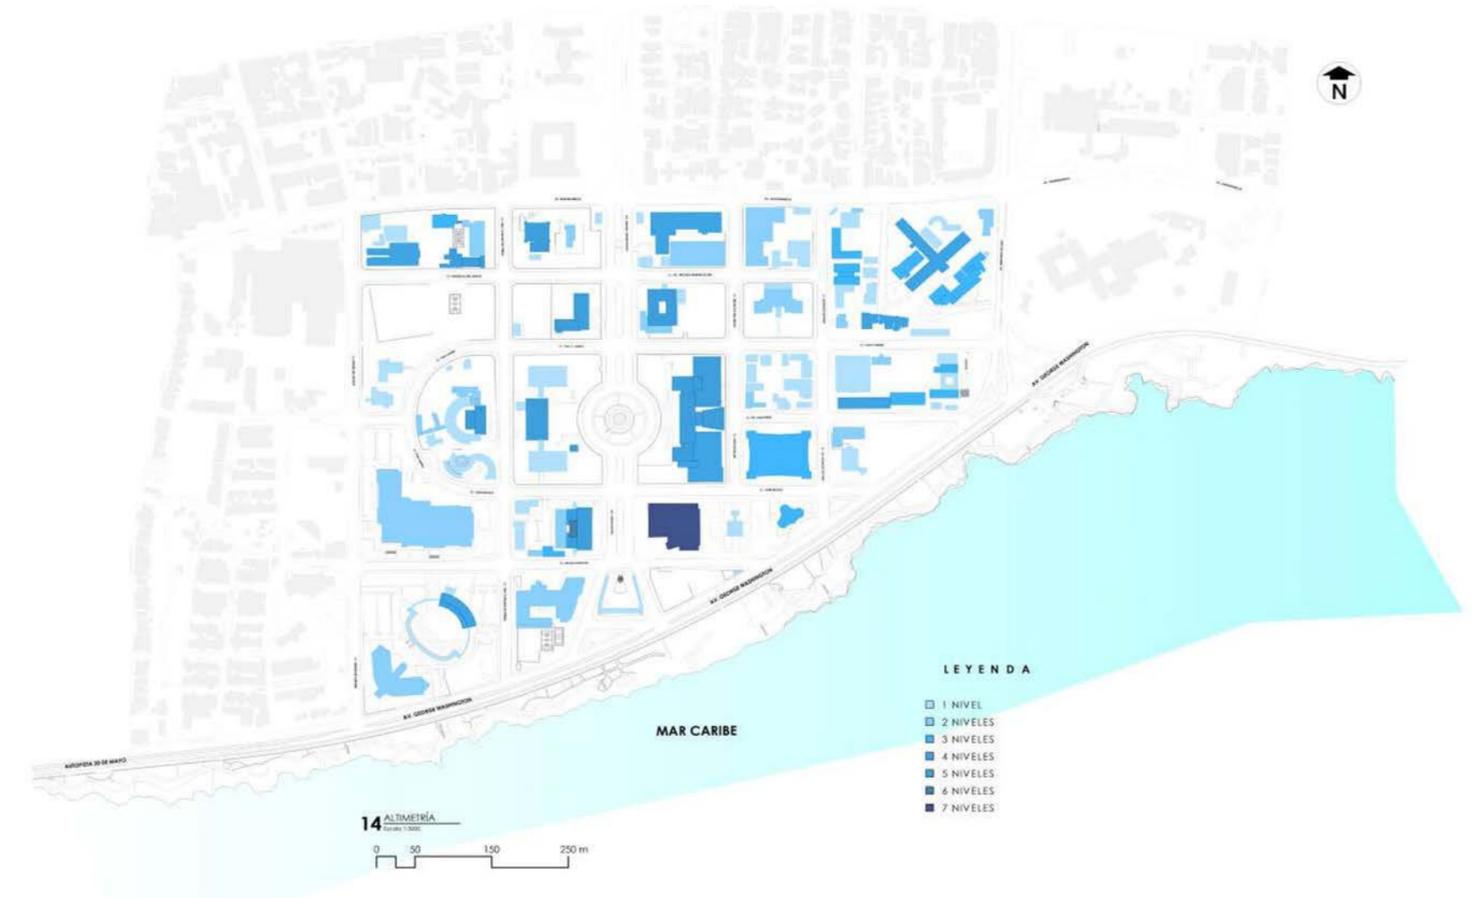
ALTIMETRÍA

La zona no cuenta con grandes edificaciones de altura, se podría decir que la altura promedio es de 2 niveles, que es el máximo de edificaciones con esta característica. Destacan los edificios del tramo de la Jiménez Moya, que todos poseen 5 niveles. Las edificaciones educativas comparten un límite de 4 niveles; así como la del hospital.

Rompen con esta armonía el edificio que aloja la Procuraduría, y con todo el complejo, por poseer 7 niveles. Además destaca el monumento de la Plaza de las Américas y la torre del reloj.
