EL CENTRO DE LOS HÉROES COMO PATRIMONIO MODERNO DOMINICANO, SU VALOR HISTÓRICO Y URBANO: AFRONTANDO LOS CAMBIOS DE LA CONTEMPORANEIDAD

VEHÍCULO: REVITALIZACIÓN DE LA IMAGEN URBANA DEL CENTRO DE LOS HÉROES DE SANTO DOMINGO, REPÚBLICA DOMINICANA

TRABAJO DE GRADO PARA OPTAR POR EL TÍTULO DE ARQUITECTO

Agosto 2022

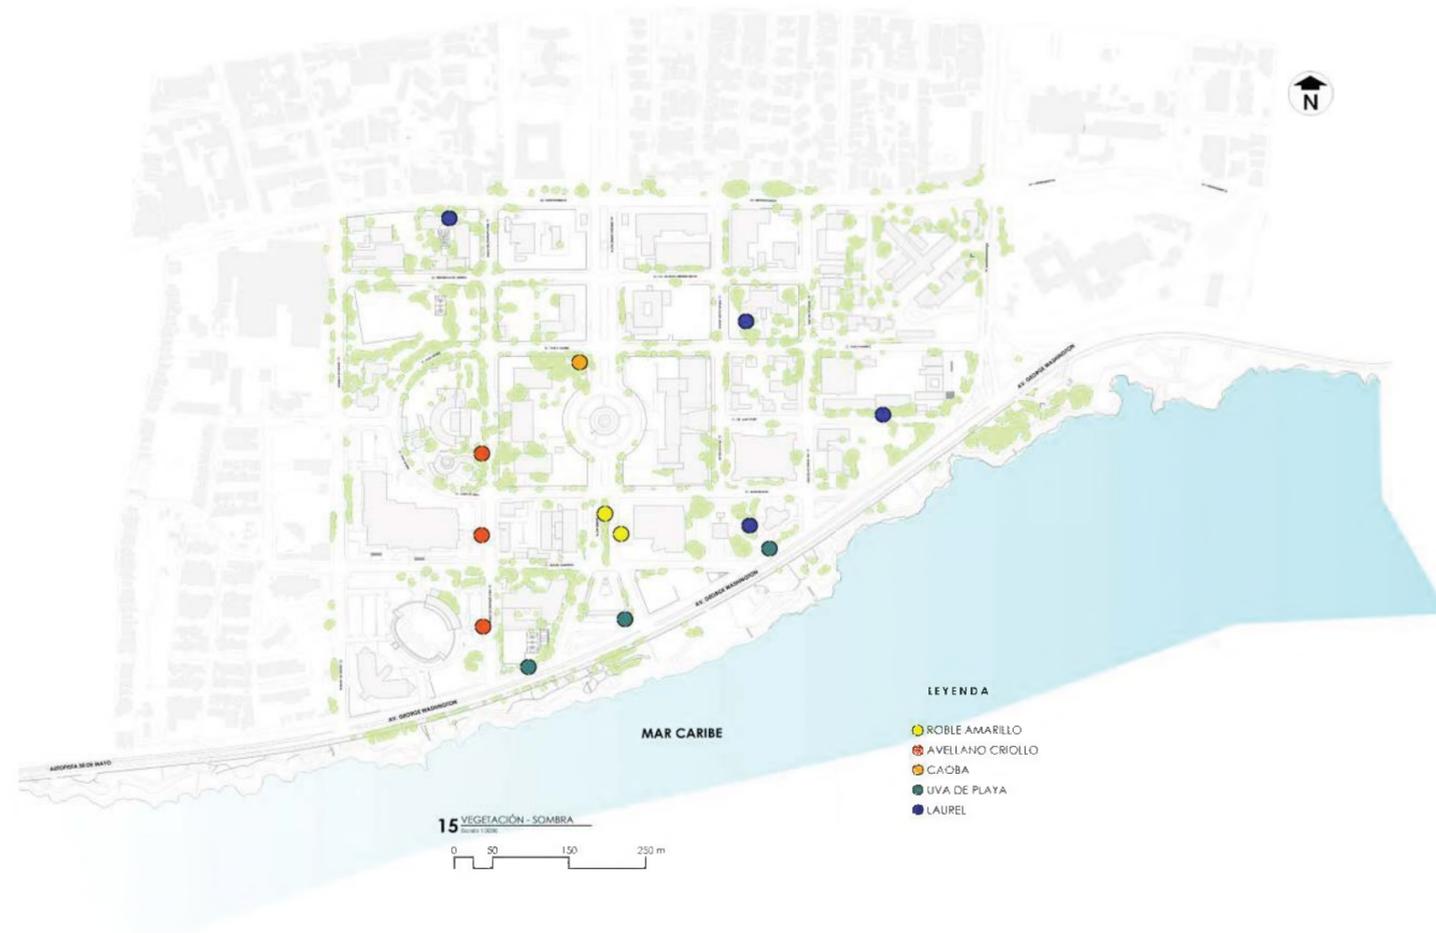
VEGETACIÓN - SOMBRA

El arbolado urbano se encuentra en buen estado y sembrando en la porción de acera correspondiente; en forma de hileras siguiendo el borde. Lo que crea condiciones para que los transeúntes se sientan cómodos a la hora de utilizar la acera para desplazarse. Solo en el tramo donde se encuentran las estaciones del metro, la presencia de arbolado es nula. Las especies predominantes son recomendables para la siembra, a excepción de la presencia de Nin y Chachá en algunas zonas. En el tramo que se encuentra en el malecón predominan las uvas de playas, como arbustos y las palmas.

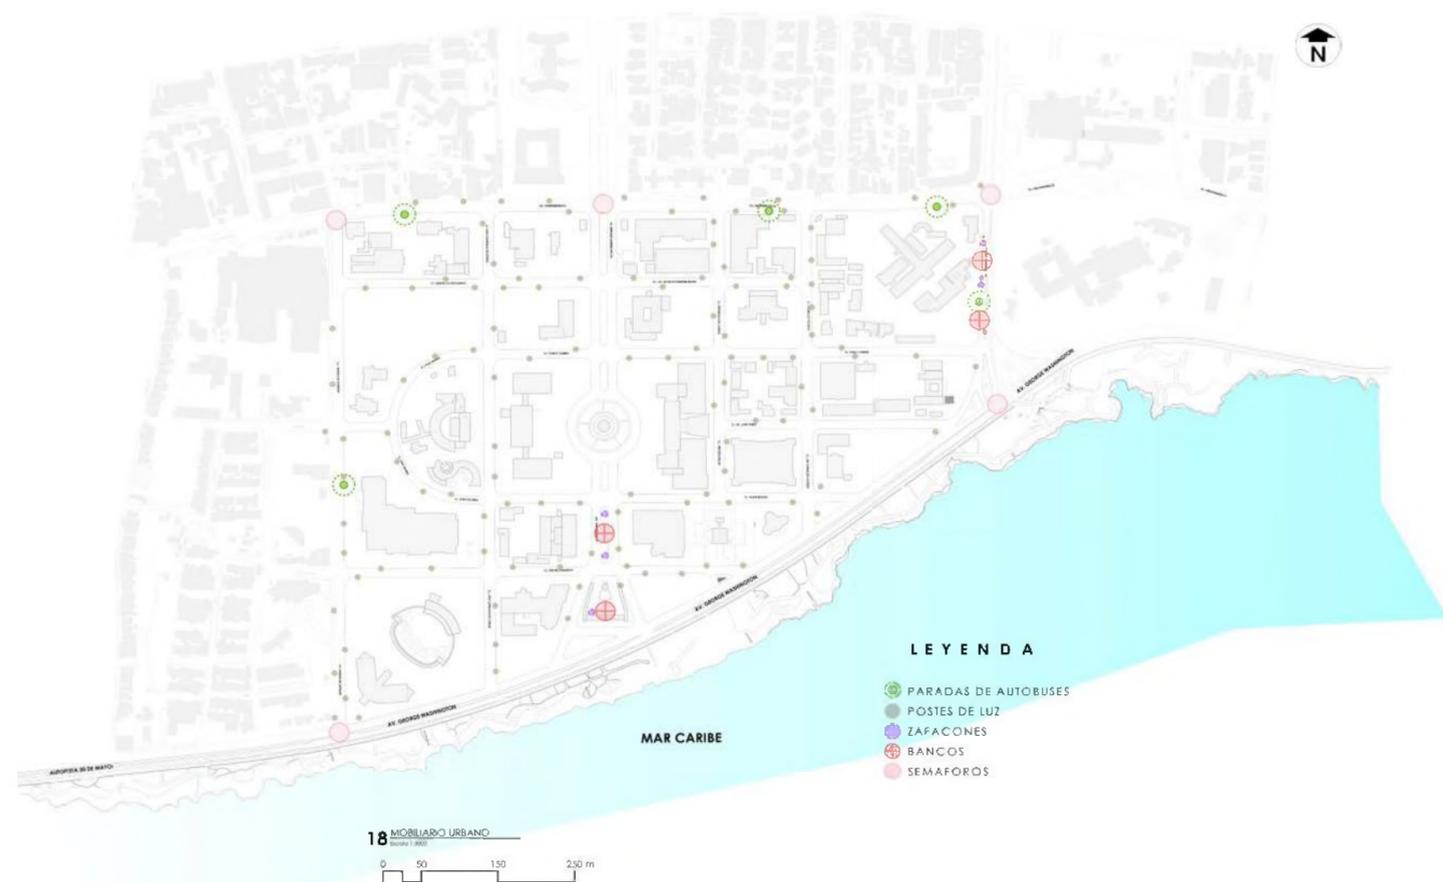
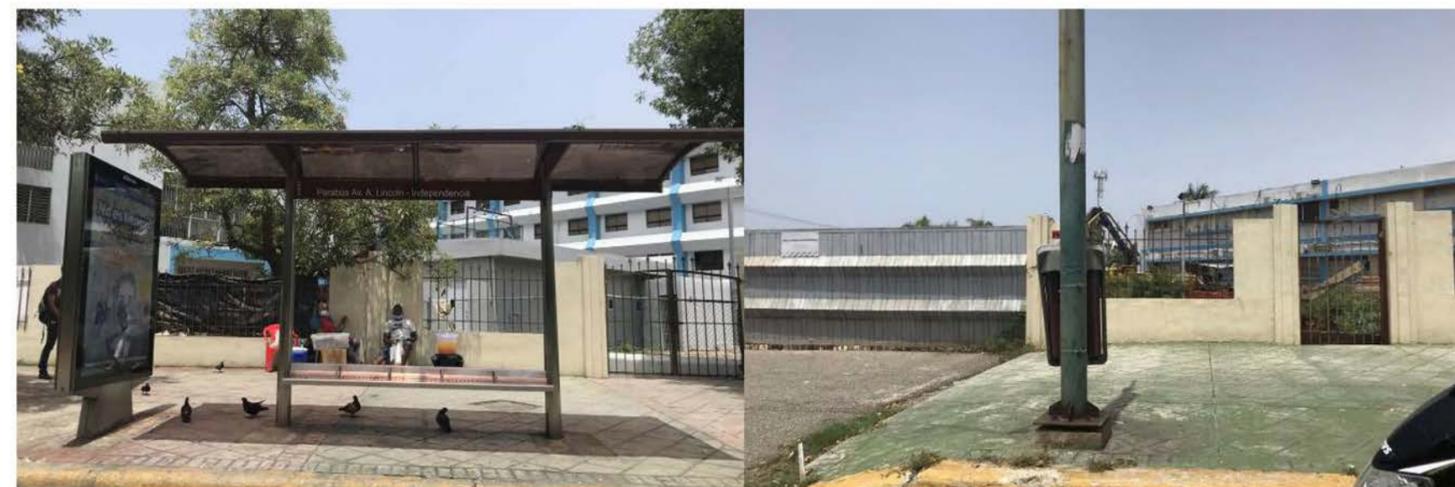
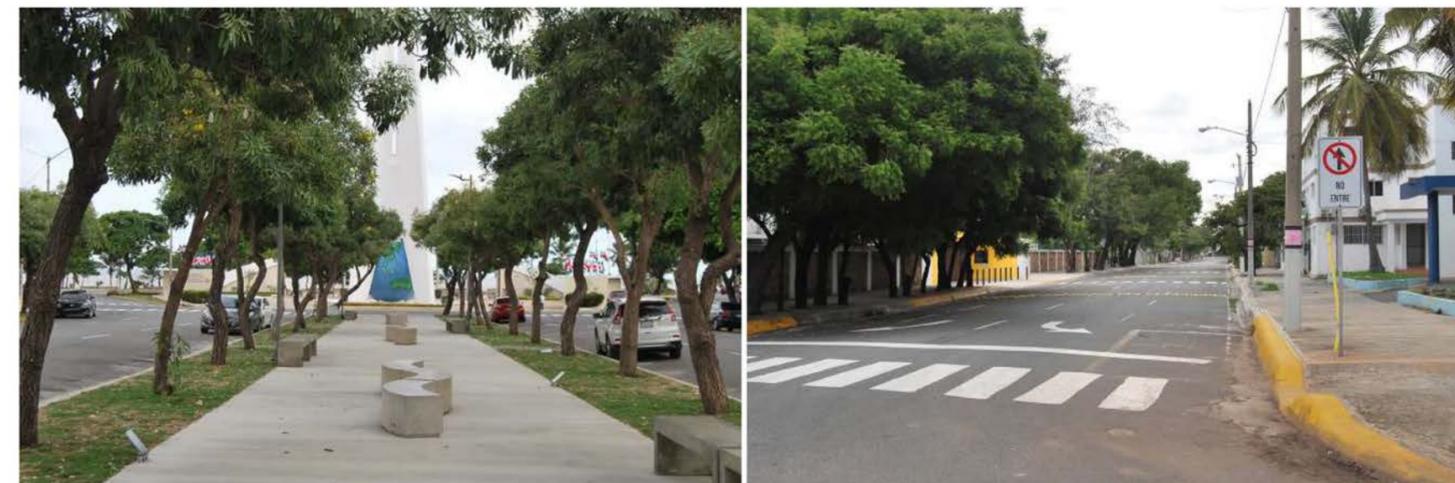
MOBILIARIO URBANO

La zona presenta una gran diversidad en cuanto al mobiliario urbano; señales de tránsito, semáforos y postes de luz. Los semáforos en las intersecciones de las avenidas regulando el tráfico de manera ordenada y las señales de tránsito haciendo respetar las normativas de uso de las vías.

Es notable la poca presencia, o la falta, de bancos y zafacones; lo que no promueve el uso del espacio público de esta zona; solo podemos encontrar en las inmediaciones del Hospital Robert Reid y en el recién inau-

Por otro lado, aunque se encuentren una gran cantidad de postes de luz; no quiere decir que estén en funcionamiento, en algunos casos las luminarias no están en funcionamiento y en casos más extre-

mos solo queda el soporte que las mantenía. Por último las paradas de autobuses se encuentran señaladas y poseen una pequeña protección contra el sol y la lluvia.

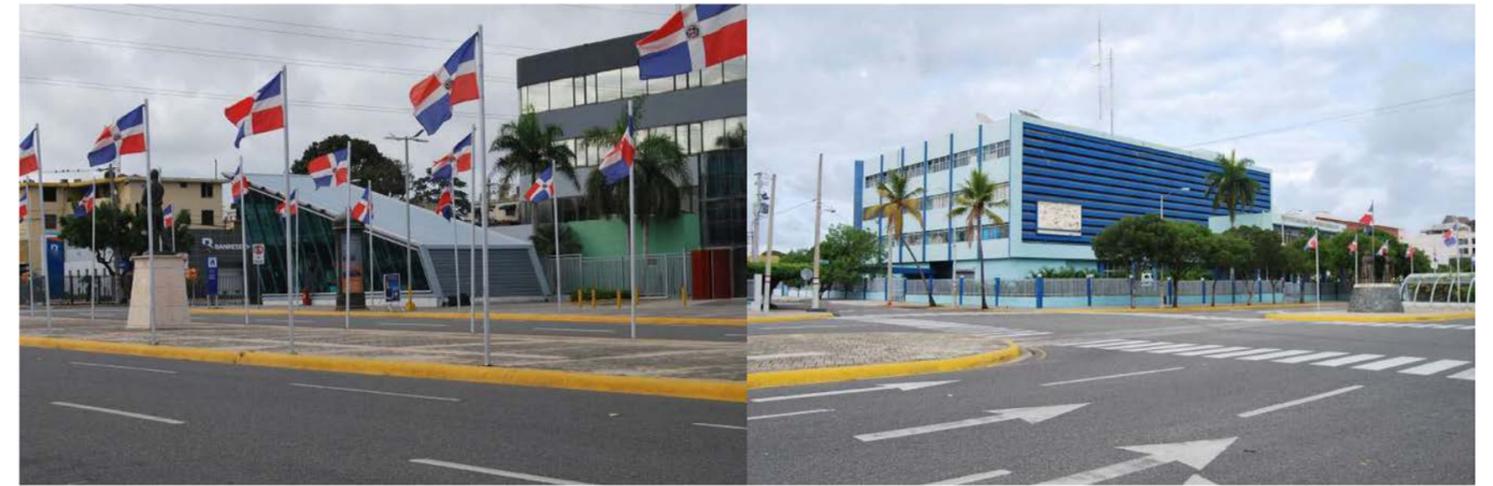
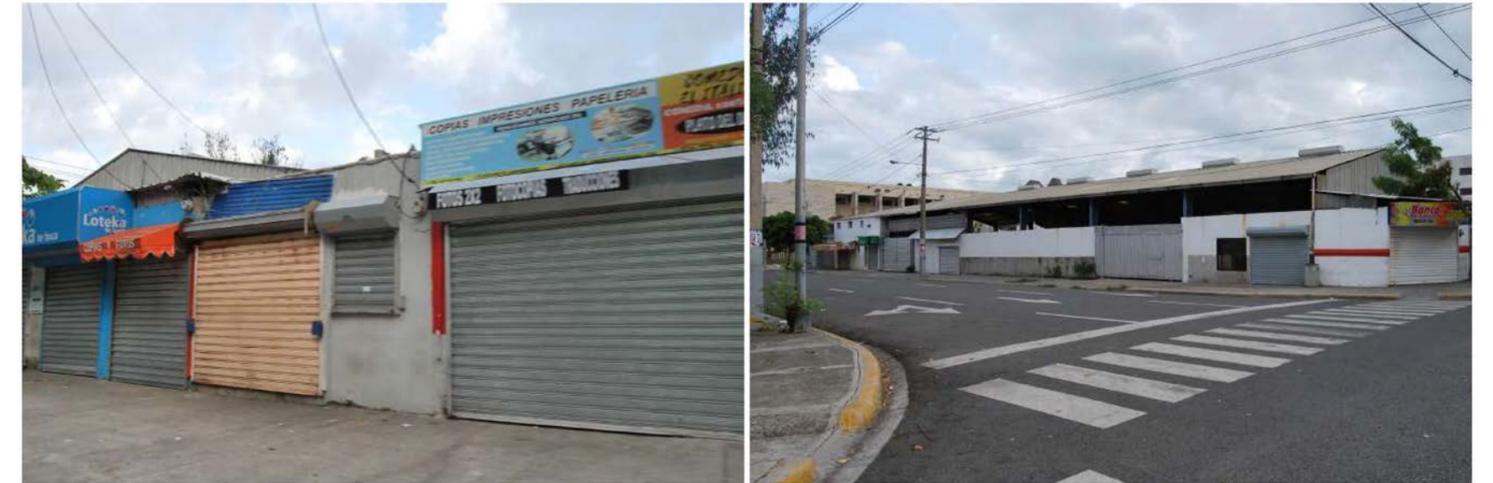
MATERIALIDAD

En las construcciones predomina el concreto como material de construcción. Con cerramientos de paneles de vidrio. En algunos casos se presentan de manera aislada cubiertas en tejas o en aluzinc; este último sobre todo en las edificaciones de tipo comercial.

Destaca en la zona las bocas del metro, únicos elementos de estructura metálica con cierres totales de vidrio. Además de que algunas edificaciones cuentan con revestimiento de materiales como: travertino, ladrillo y mármol.

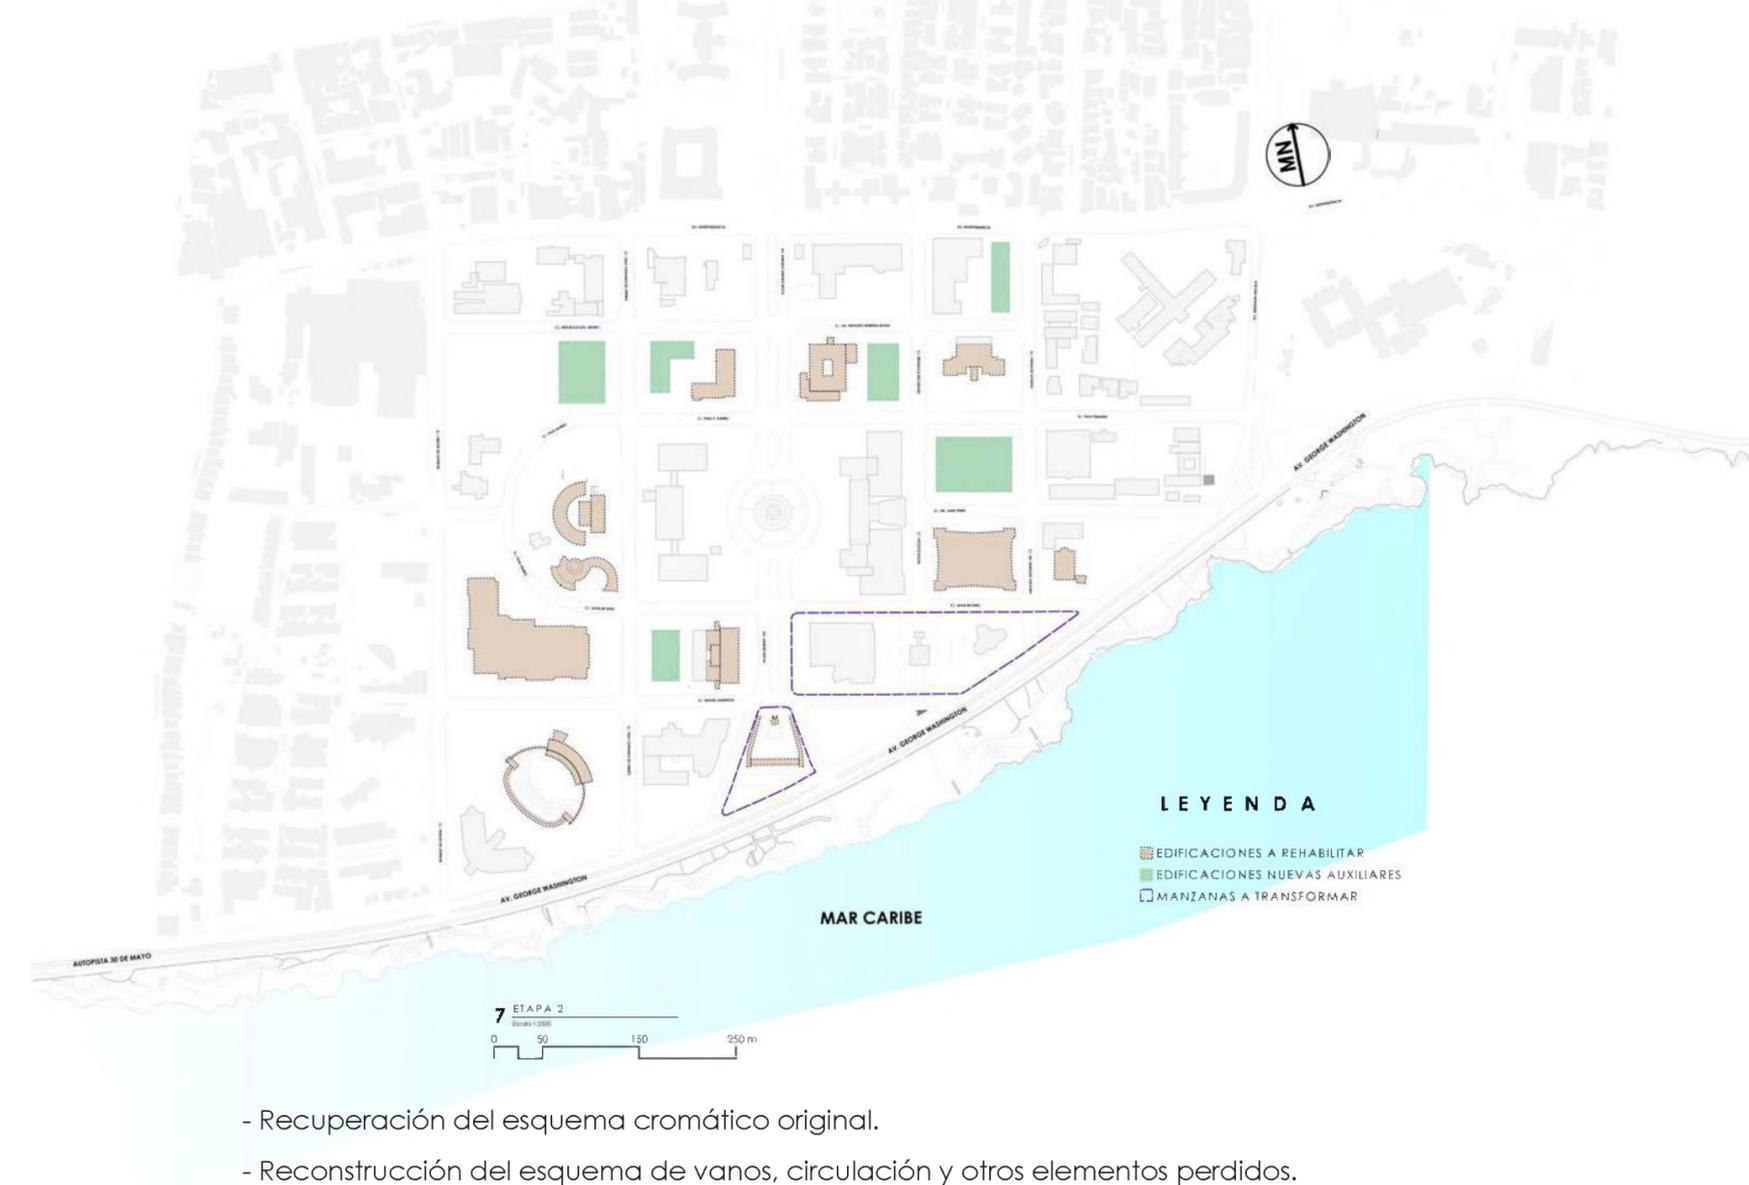
10. Teatro de Agua y Luz. Como es la edificación con más problemas de todo el complejo se plantean más intervenciones o soluciones:

- Liberación del anexo realizado por la Dirección General de Migración.
- Cambio de uso, por uno que permita el uso constante de la edificación.
- Reacondicionamiento de su espacio público.

- Recuperación del esquema cromático original.
- Reconstrucción del esquema de vanos, circulación y otros elementos perdidos.

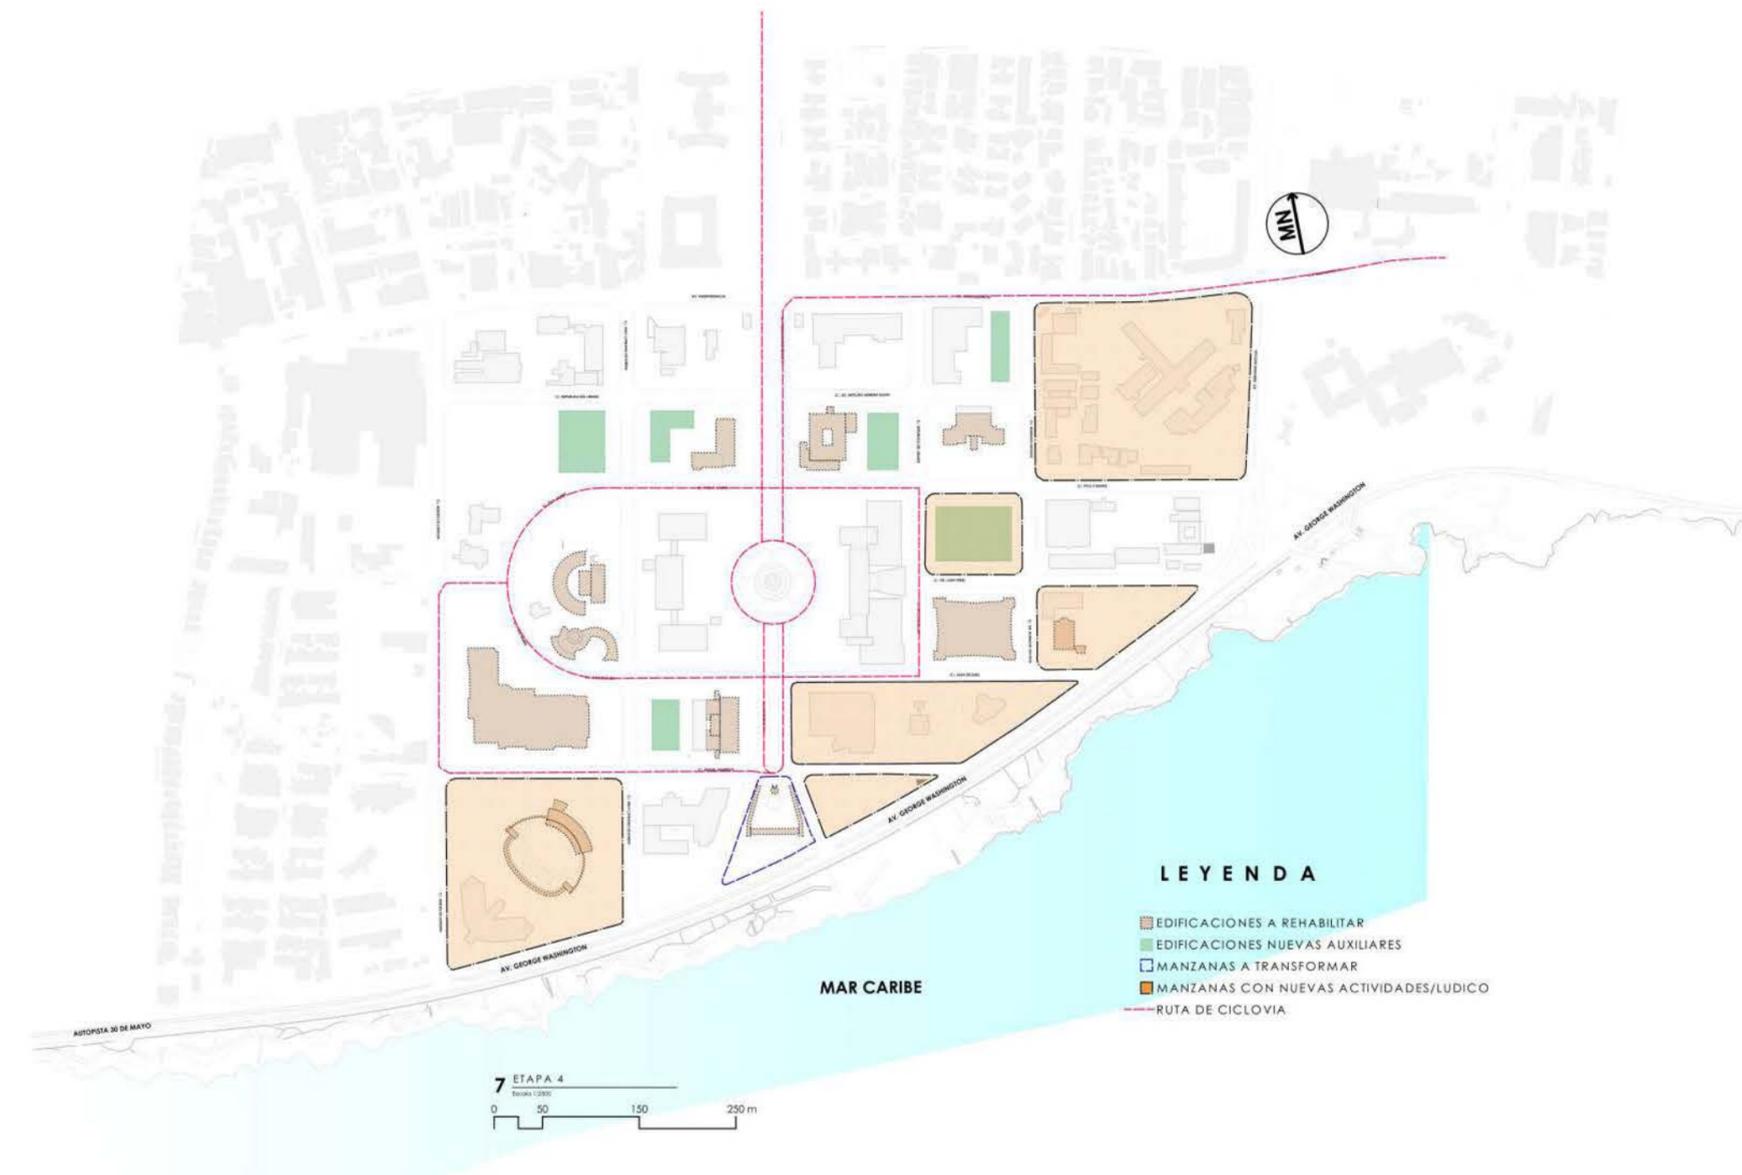
ETAPA 3. Construcción de soluciones de estacionamientos en tres formas diferentes dependiendo la zona donde se encuentren ubicados. Superficiales (público general, autobuses institucionales), soterrados y tipo torre (instituciones, público general) descongestionando las vías. Por una parte, se recomienda la supresión de las verjas de las edificaciones señaladas, para tener un espacio público más integrado, ya que algunas instituciones de por sí ya tienen seguridad.

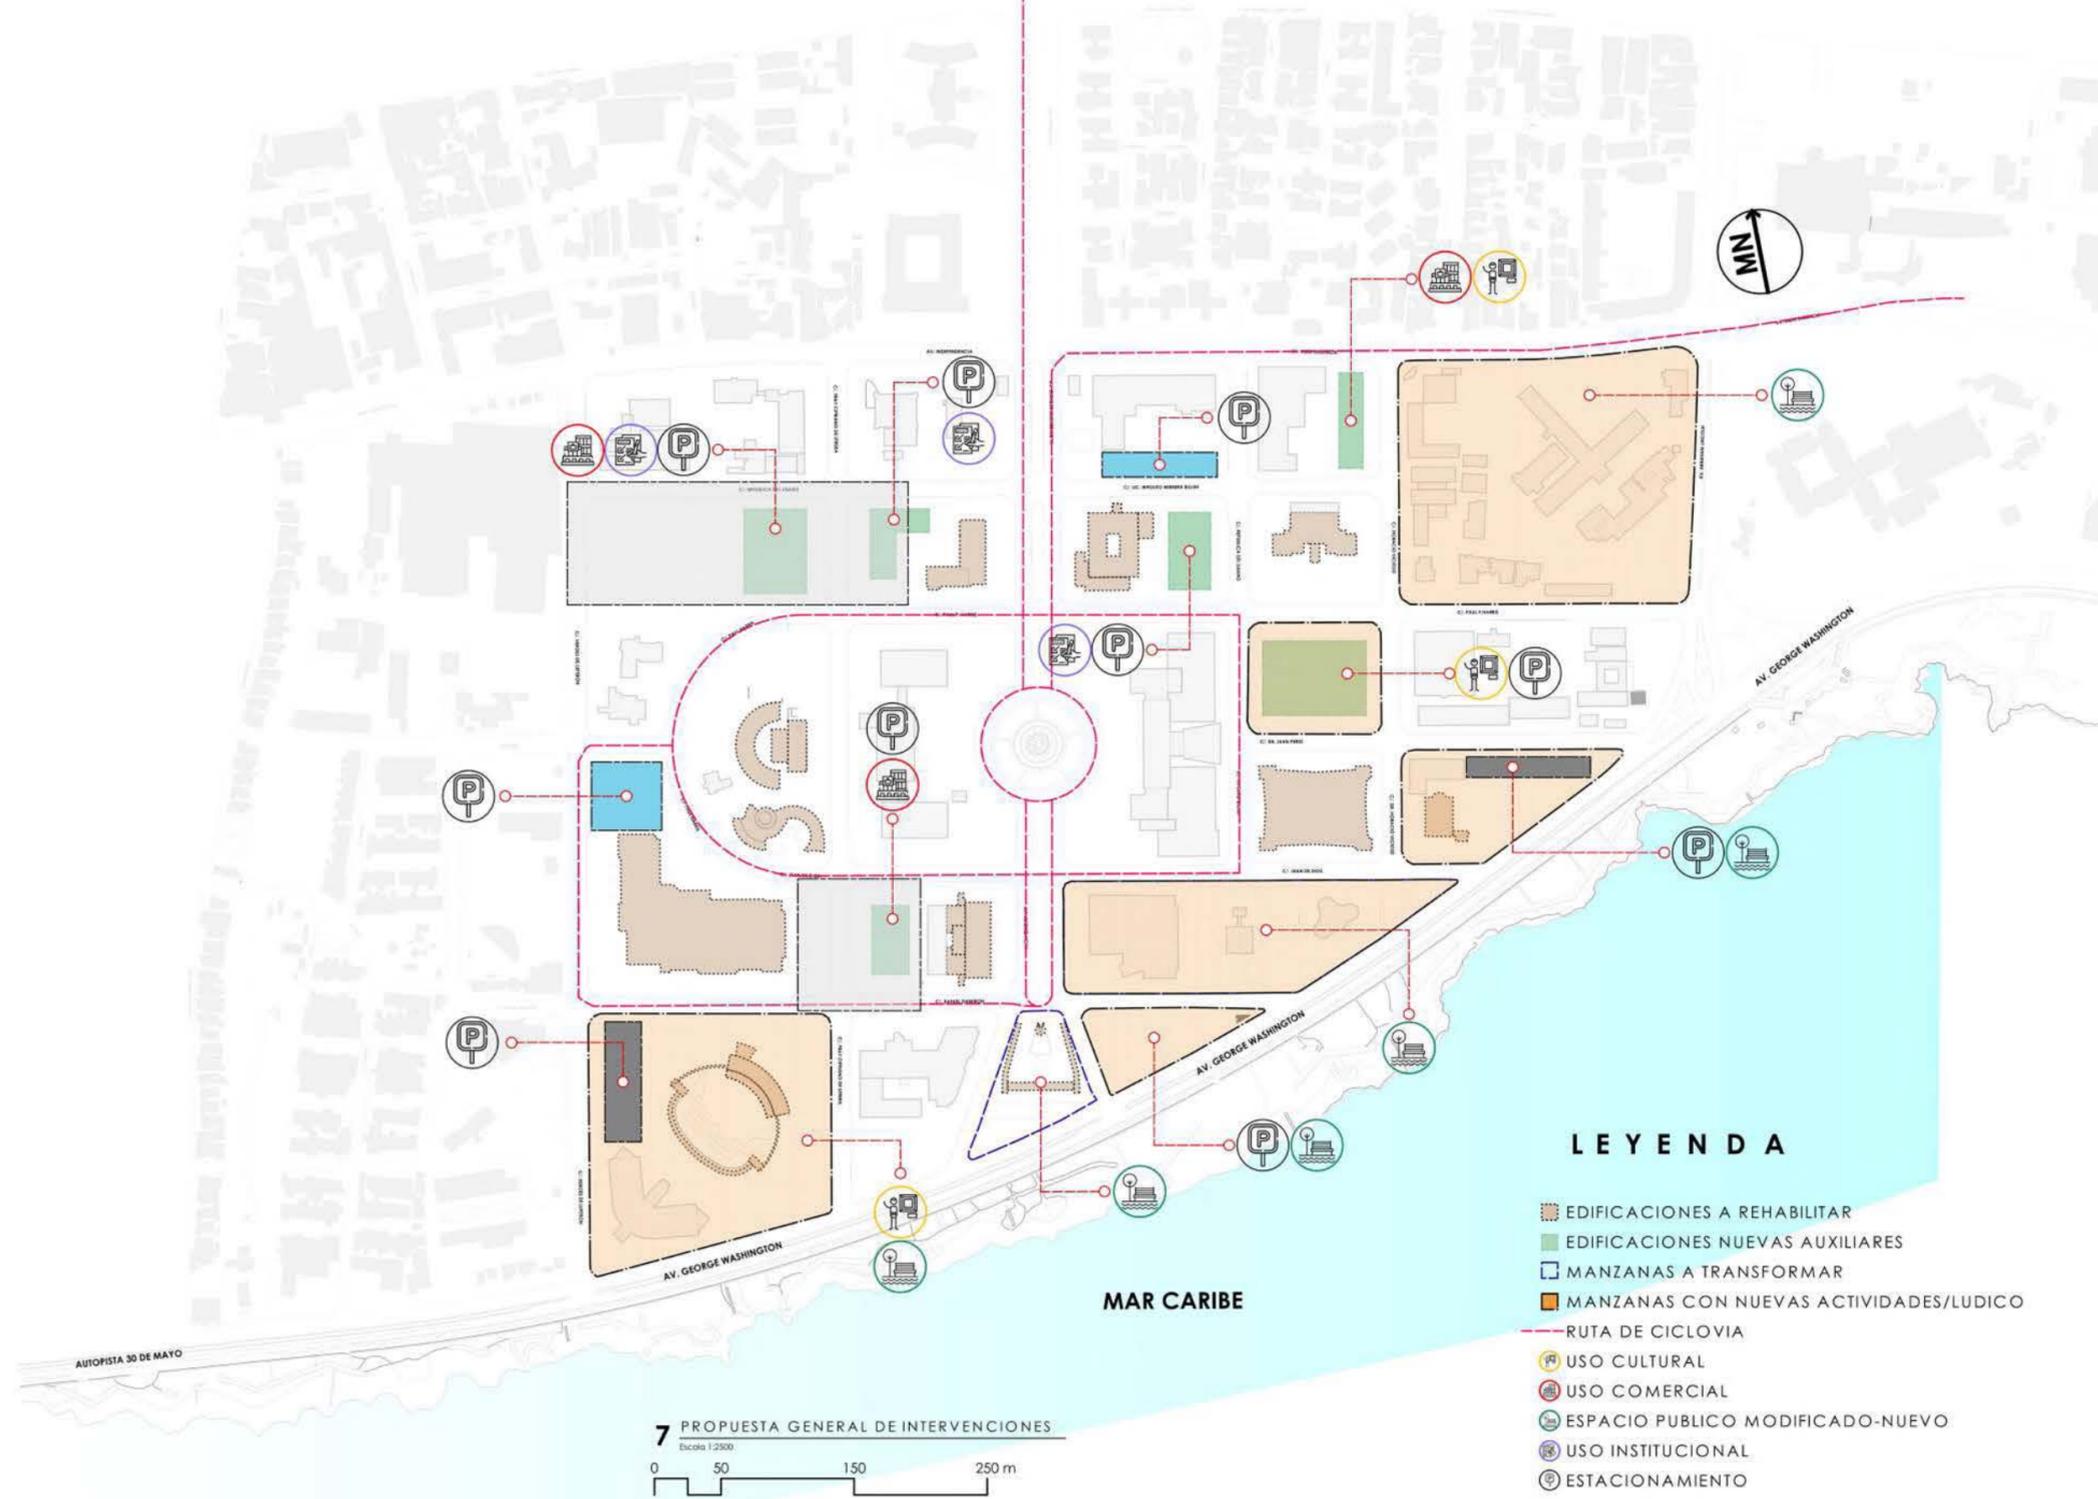
7 PROPUESTA GENERAL DE INTERVENCIONES
Escala 1:2500
0 50 150 250 m

Después de realizar el estudio de la zona, se ha visto que se debe hacer un trabajo de revitalización en el Centro de los Héroes. La misma se plantea a realizarse en cuatro etapas como sigue:

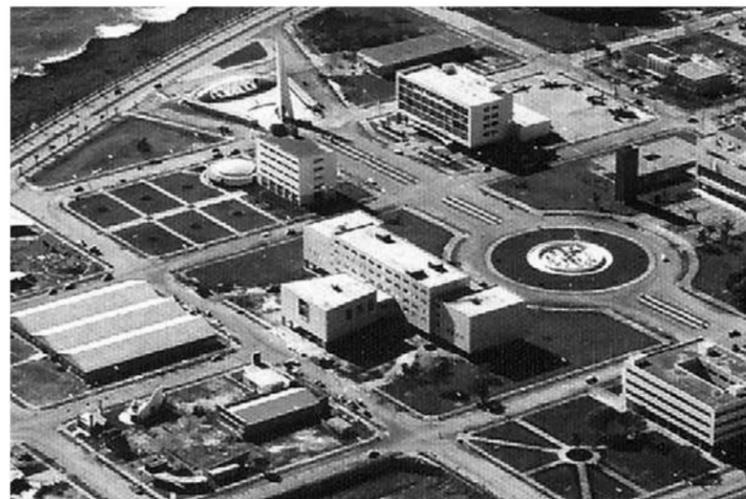
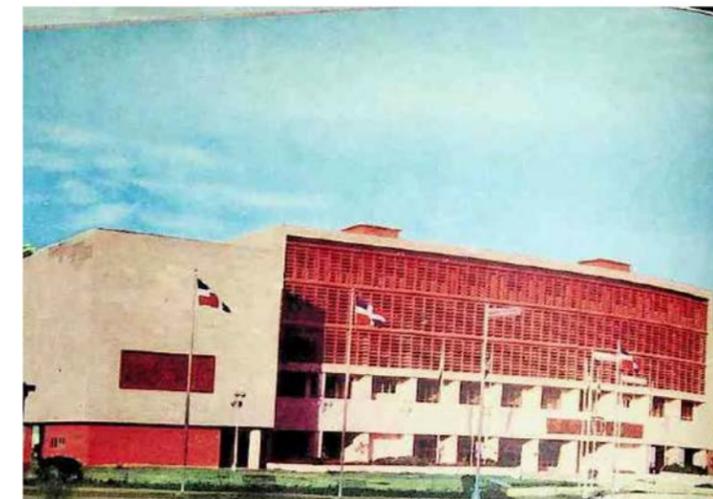
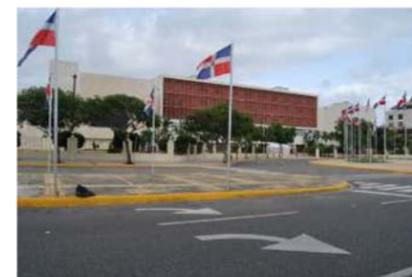
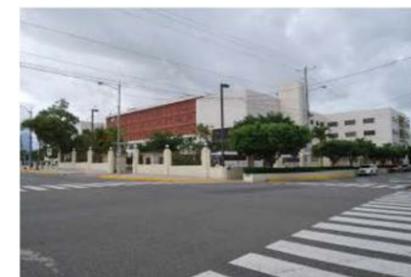
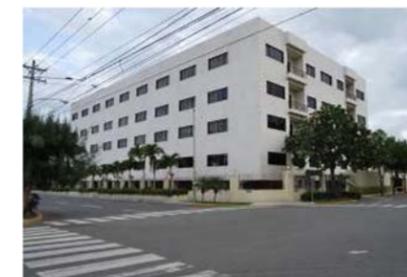
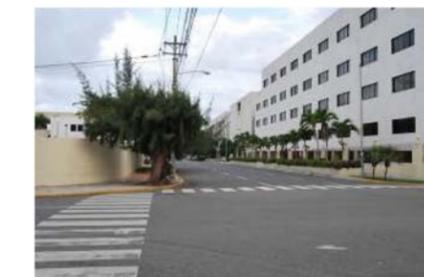
8. LEVANTAMIENTO FOTOGRÁFICO

Edificación de tres bloques. El principal y más antiguo compuesto por dos volúmenes ciegos a los lados unidos por uno central apoyado sobre pilares rectangulares, este con un tratamiento diferente pues esta perforado y protegido por una serie de quebrasoles que protegen las ventanas posteriores. En la parte posterior destaca un bloque de forma trapezoidal sobre pilares, donde se encuentra la Sala Principal de Sesiones, donde es juramentado el presidente de la Republica cada cuatro años.

Estado de integridad Completo Daños o patologías presentes Lesiones físicas y mecánicas; deformaciones de vanos, suciedad producto de las lluvias en el mármol del revestimiento.
Estado de conservación Regular

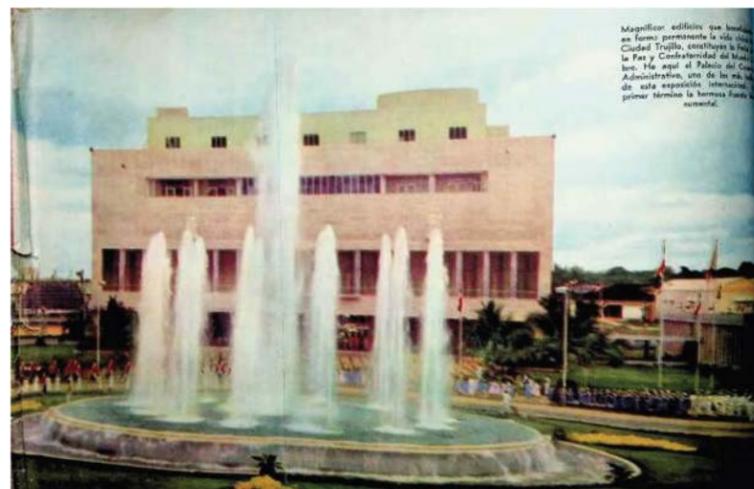
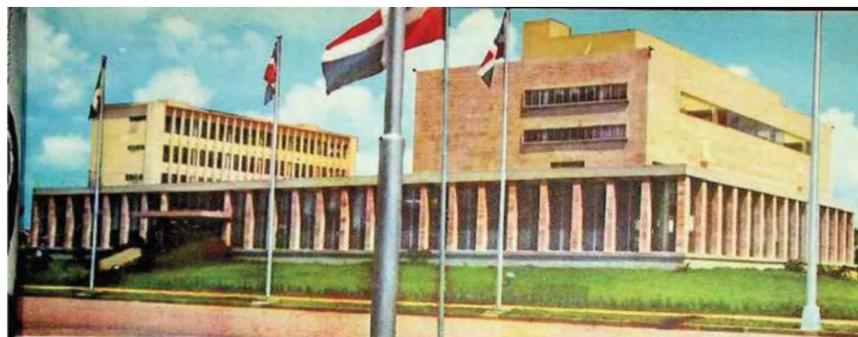
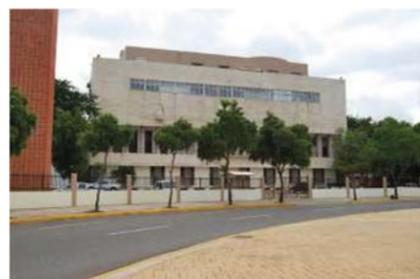
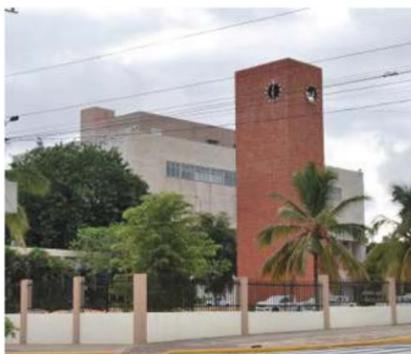
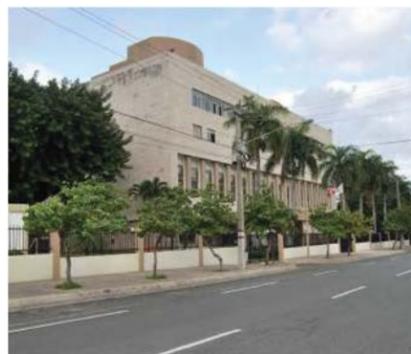
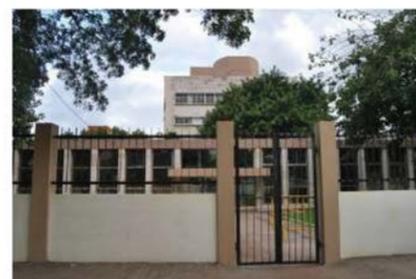
8. LEVANTAMIENTO FOTOGRÁFICO

Edificación compuesta por tres volúmenes claramente diferenciados. El central y más alto de cinco niveles sobre columnas cuadradas, fue cerrado a principios de la década de 1970 para ser ocupados por oficinas. En el segundo nivel un balcón bordeado por una serie de pilastras. El tercer nivel que anteriormente era una terraza semicubierta fue cerrado para ser ocupado por oficinas.

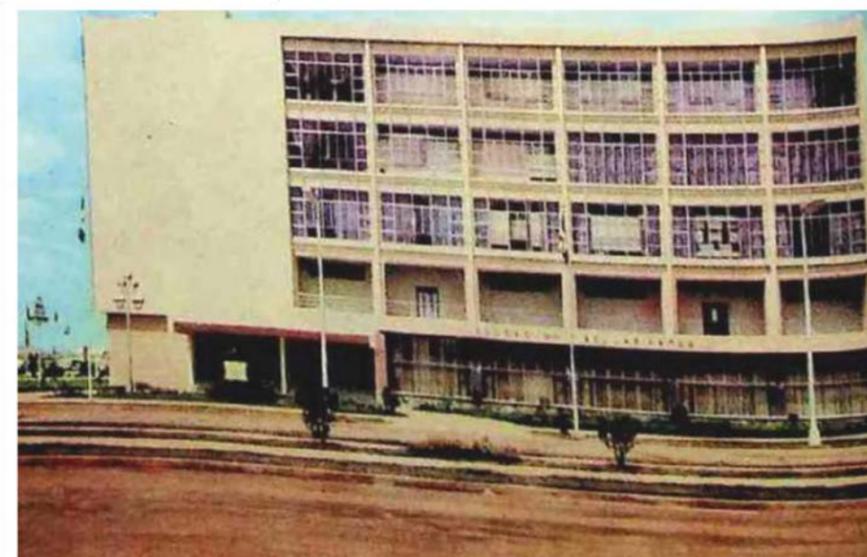
Fotografía del inmueble

4. ESTADO GENERAL DEL INMUEBLE					
Estado de integridad	<input type="text" value="Completo"/>	Daños o patologías presentes	<input type="text" value="Lesiones físicas y mecánicas; deformaciones de vanos, suciedad y humedad presente en la fachada norte del cuerpo de dos niveles anexo al principal."/>		
Estado de conservación	<input type="text" value="Regular"/>				
Intervenciones					
<p>Los vanos que definían el muro cortina de la fachada principal fueron cambiados, en la actualidad las ventanas están sobre un alfeizar de color azul; de igual manera la definición del entrepiso esta visible. Además de esto la edificación ha sufrido cambios en el esquema cromático para hacerlo semejante a la imagen corporativa del ministerio.</p>

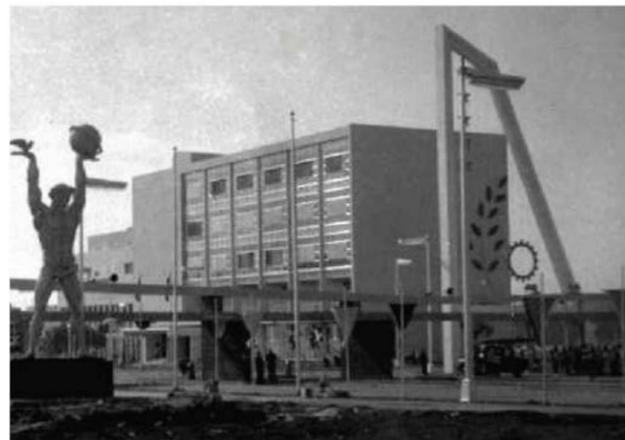
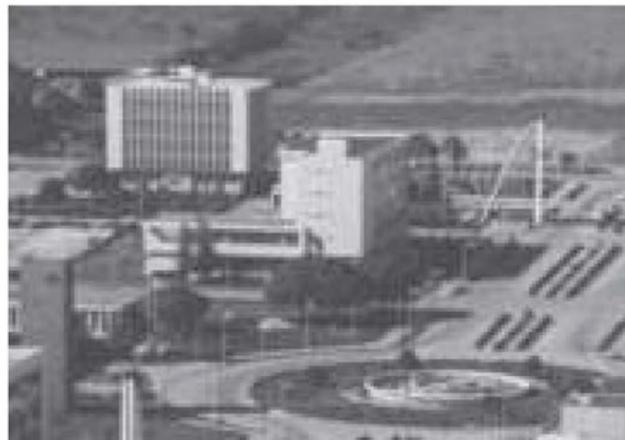
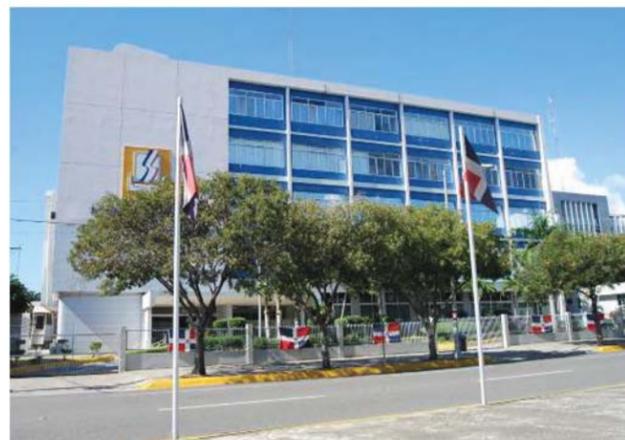
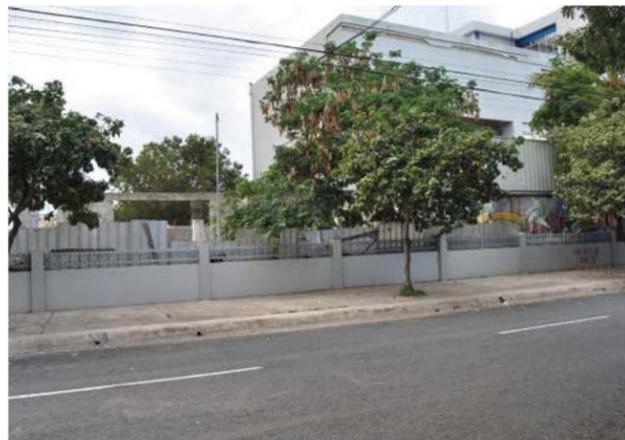
8. LEVANTAMIENTO FOTOGRÁFICO

Edificación de cinco plantas en forma de L sobre columnas cuadradas; con tres volúmenes diferenciados. El central de más alto está cerrado hacia el este por una serie de ventanas separadas por la continuación del esquema estructural; antiguamente estos ventanales iban de piso a techo, hoy están sobre un alfeizar y terminan en entrepiso de cada nivel. Los dos volúmenes restantes son de dos niveles. El de la parte sur original está cerrado por un diseño proporcionado de llenos y vacíos. En el norte un anexo agregado posteriormente copia el esquema de cerramientos del bloque central.

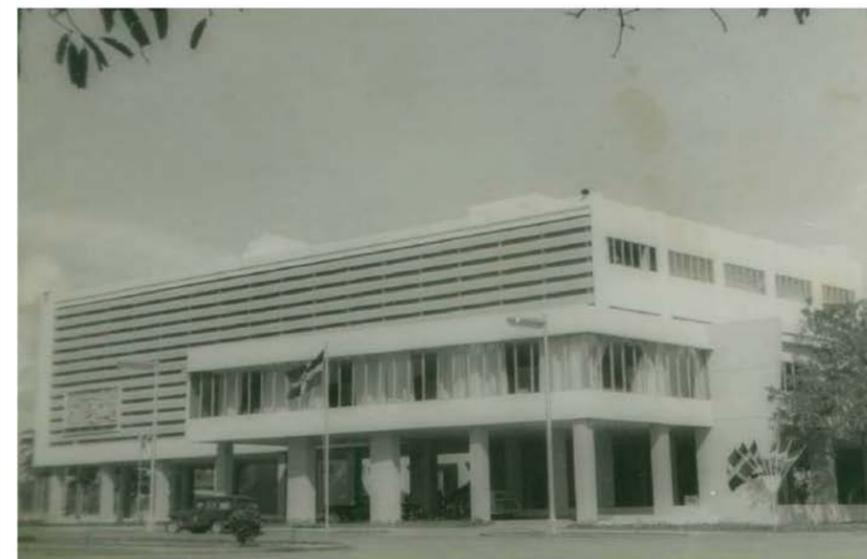
Fotografía del inmueble

Uso original	Pabellón de exposición	Uso actual	Institucional	Cantidad de niveles	5 niveles
Materiales constructivos					
Hormigón, acero, vidrio					
4. ESTADO GENERAL DEL INMUEBLE					
Estado de integridad	Completo	Daños o patologías presentes	Lesiones físicas; suciedad producto de las lluvias.		
Estado de conservación	Bueno				
Intervenciones					
<p>No ha sufrido grandes intervenciones, que hayan afectado su integridad. Los elementos que se aprecian son los del diseño original. El único cambio drástico ha sido la modificación del esquema cromático de la edificación, en base a colores muy contrastantes con las del resto de las edificaciones del entorno.</p>

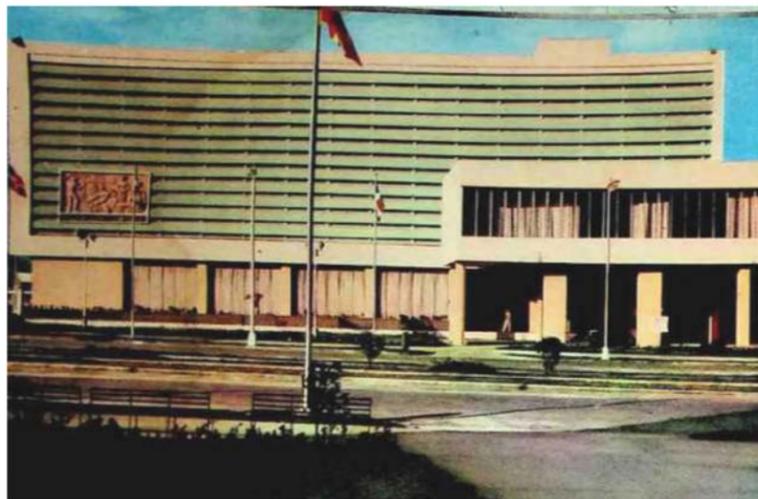
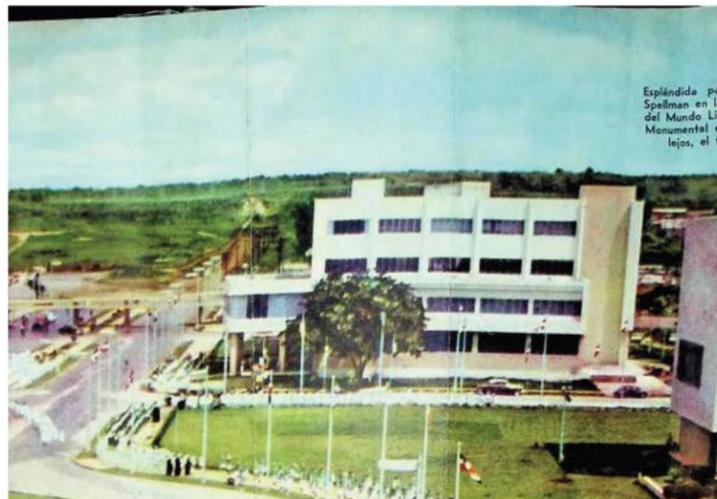
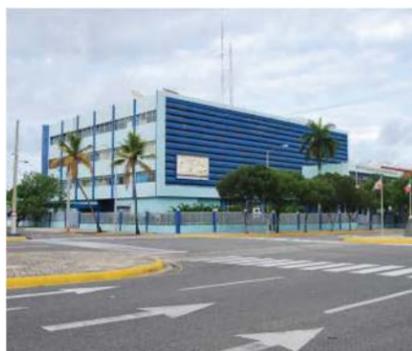
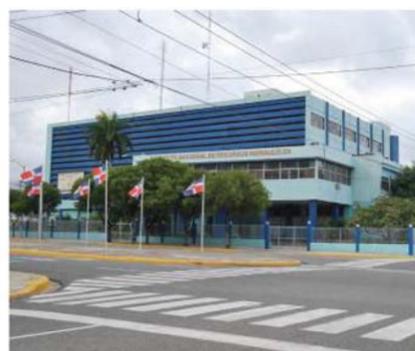
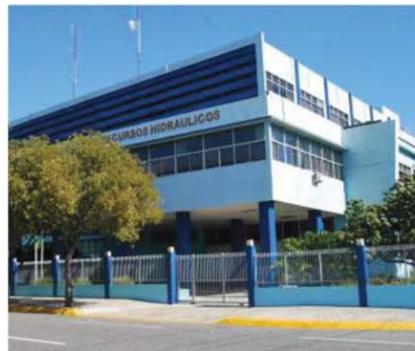
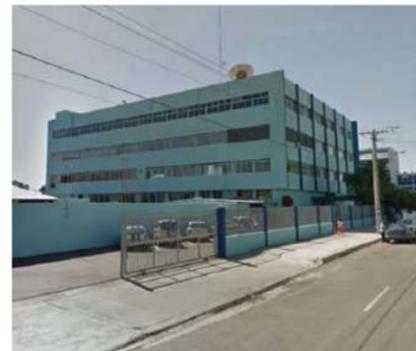
8. LEVANTAMIENTO FOTOGRÁFICO

Es una de las pocas edificaciones que no ha sufrido grandes cambios significativos en su envolvente. Un bloque ortogonal simple donde la cara principal hacia el oeste, está protegida por una serie de quiebrasoles que ocupan todo lo horizontal. Un altorrelieve en el lado izquierdo rompe con la repetición de estos elementos. Un cuerpo sobre pilotes con ventanas apaisadas que cubre tres de sus lados. El resto de las elevaciones están cerrados por una serie de ventanas apaisadas que evidencian el esquema estructural.

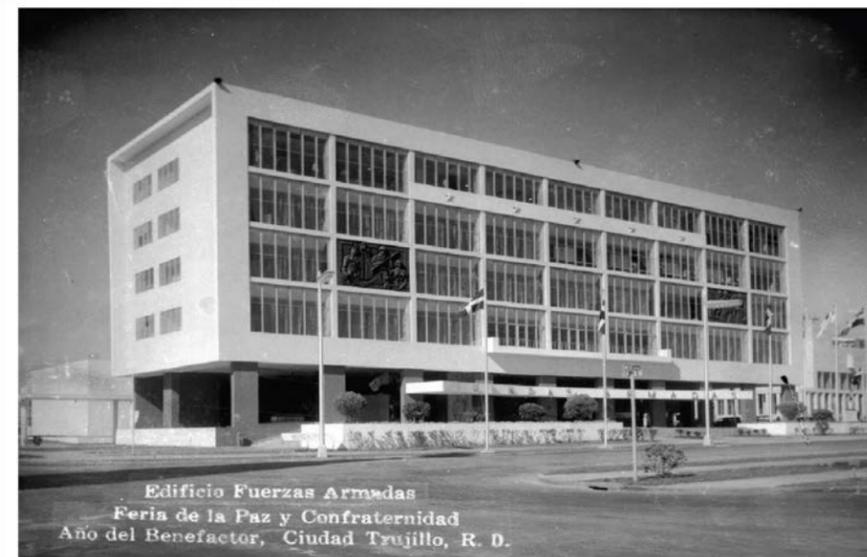
Fotografía del inmueble

Uso original	Pabellón de exposición	Uso actual	Institucional	Cantidad de niveles	5 niveles
Materiales constructivos					
Hormigón, acero, vidrio					
4. ESTADO GENERAL DEL INMUEBLE					
Estado de integridad	Completo	Daños o patologías presentes	Lesiones físicas y mecánicas; deformaciones de vanos y suciedad.		
Estado de conservación	Regular				
Intervenciones					
<p>La gran diferencia que se aprecia comparando imágenes, es la modificación de los vanos de la fachada principal, ya que antes los mismos iban de piso a techo, en la actualidad se han modificado colocándose un alfeizar. Todo esto como resultado de daños causado por los huracanes que han pasado por el país. Además de que en sus terrenos se han levantado dos pequeñas edificaciones, en la parte sur.</p>

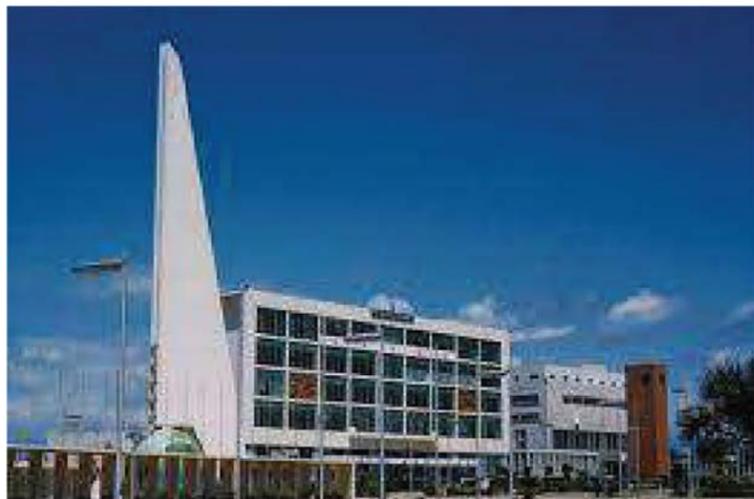
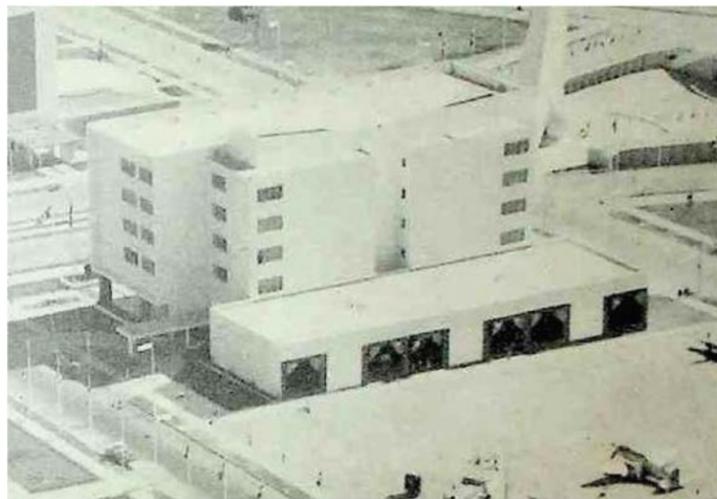
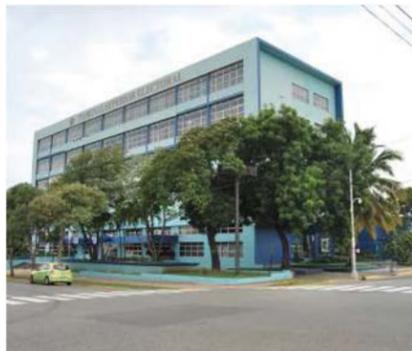
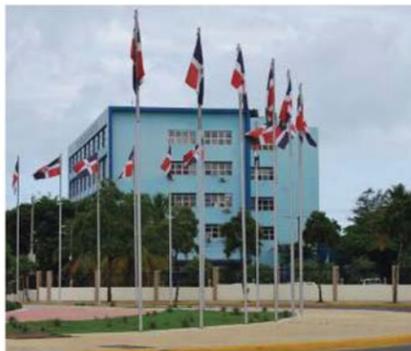
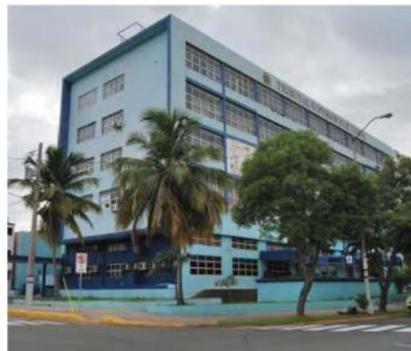
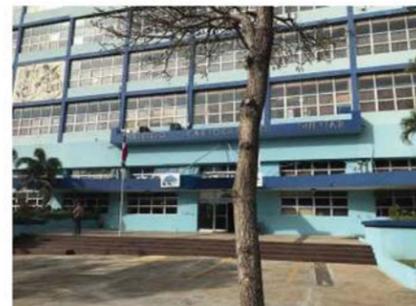
8. LEVANTAMIENTO FOTOGRÁFICO

Edificación de cinco plantas, con tres volúmenes. El central sostenido por columnas cuadradas está cerrado por unos ventanales; que anteriormente iban de piso a techo solo separados verticalmente por las columnas de la estructura, dañadas después del paso del Huracán David en 1979; hoy está sobre un alfeizar. Los cuerpos restantes adosados al central están cerrados por ventanas proporcionales. En la parte frontal un alero sirve como marquesina
