EL CENTRO DE LOS HÉROES COMO PATRIMONIO MODERNO DOMINICANO, SU VALOR HISTÓRICO Y URBANO: AFRONTANDO LOS CAMBIOS DE LA CONTEMPORANEIDAD

VEHÍCULO: REVITALIZACIÓN DE LA IMAGEN URBANA DEL CENTRO DE LOS HÉROES DE SANTO DOMINGO, REPÚBLICA DOMINICANA

TRABAJO DE GRADO PARA OPTAR POR EL TÍTULO DE ARQUITECTO

Agosto 2022

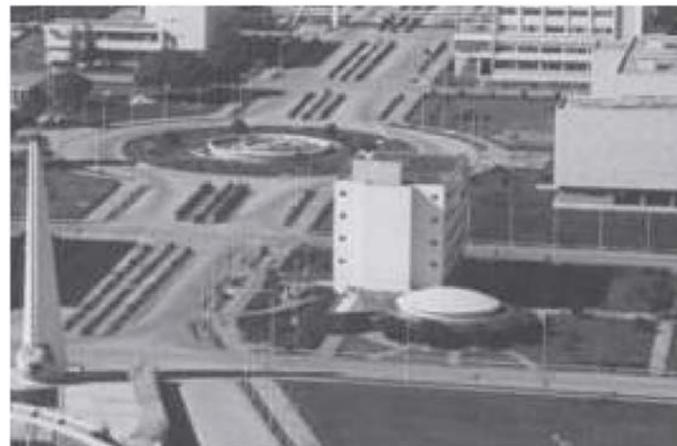
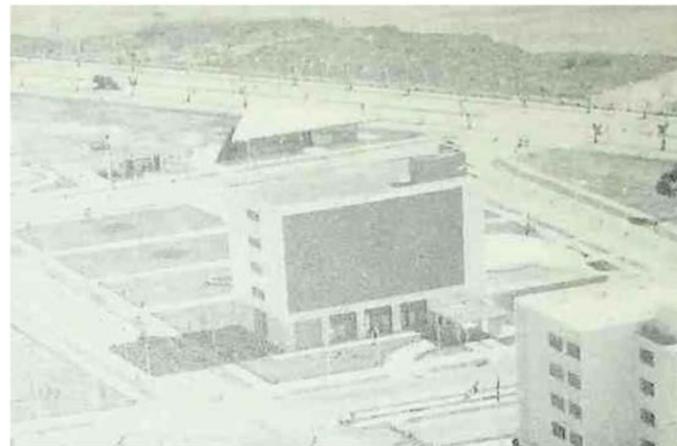
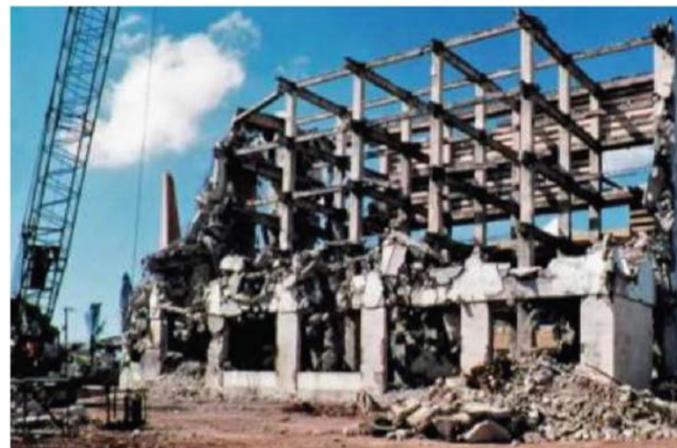
8. LEVANTAMIENTO FOTOGRÁFICO

7. LEVANTAMIENTO ARQUITECTÓNICO
Observaciones
Esta edificación fue demolida después de sufrir un incendio en 1992.

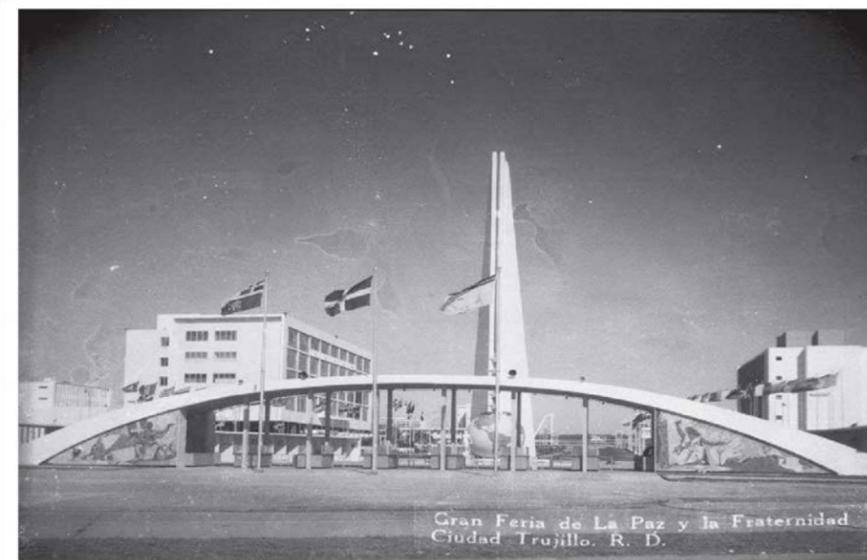
Fotografía del inmueble

Uso original	Cultural	Uso actual	Cultural	Cantidad de niveles	1 nivel
Materiales constructivos: Hormigón, ladrillo, ceramica					
4. ESTADO GENERAL DEL INMUEBLE					
Estado de integridad	Completo	Daños o patologías presentes	Lesiones mecánicas; los murales presentan desprendimiento de teselas, el globo terráqueo desprendimiento de la pintura.		
Estado de conservación	Bueno				
Intervenciones					
<p>Al igual que muchos espacios públicos del Centro de los Héroes, este ha sufrido transformaciones a lo largo del tiempo. En el 2003 se restaura debido a las condiciones en que se encontraba. A principio del 2021 la nueva administración de la alcaldía de Santo Domingo realizo un nuevo remozamiento; donde colocaron bancos, restauraron la estatua y la fuente, y tanto como el globo terráqueo y las dos alas recibieron un tratamiento de pintura. Además de colocar la iluminación perdida.</p>

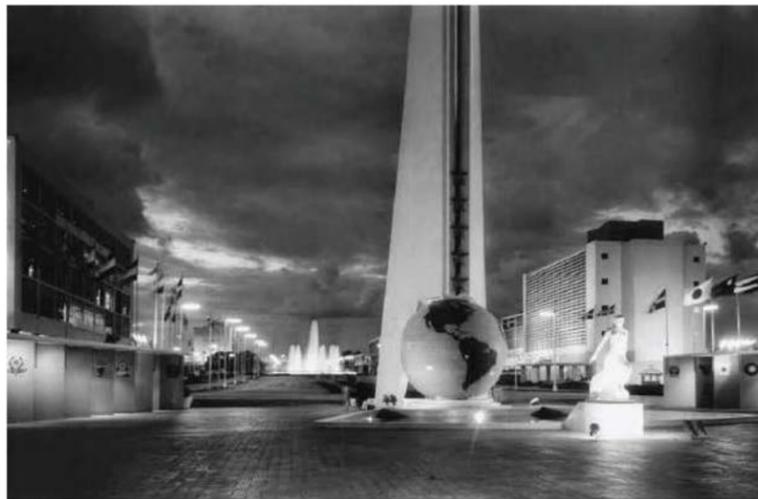
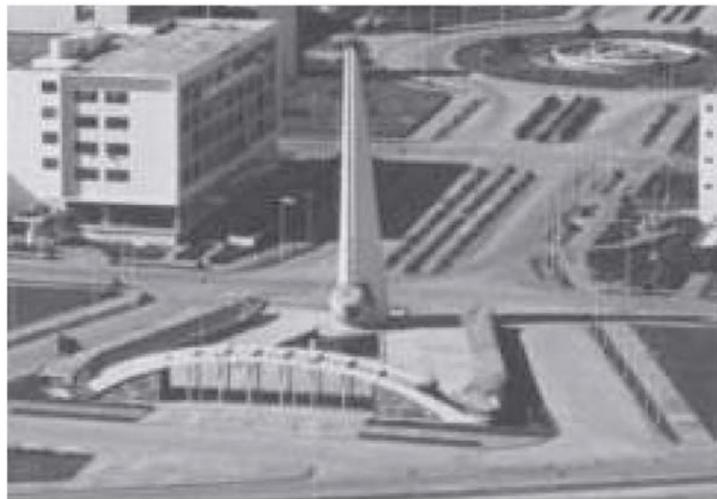
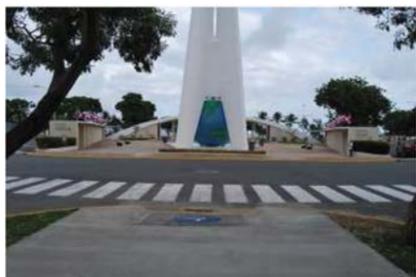
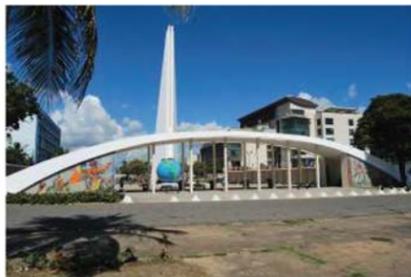
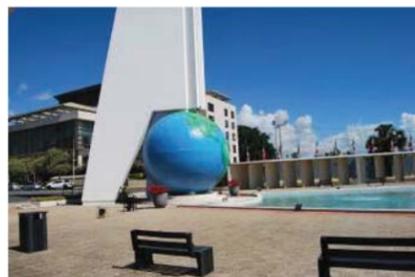
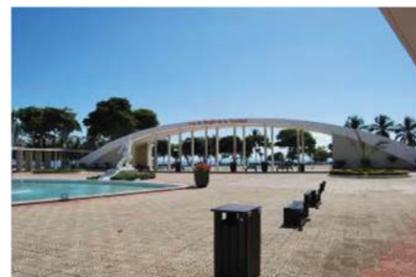
8. LEVANTAMIENTO FOTOGRÁFICO

Plaza formada por dos galerías sostenida por planos seriados perpendiculares al techo. El conjunto se cierra en el punto norte por un esbelto elemento que apunta al infinito, que se apoyan sobre un globo terráqueo, anteriormente revestido por baldosas de cerámica. El monumento culmina al sur con un arco de sección variable que enmarca el horizonte, sostenido por una serie de columnas cuadradas. El final de este es sólido y es utilizado como espacio de almacén. Además, en estos espacios se encuentran unos mosaicos referentes a la feria, los cuales en la actualidad presentan desprendimiento de las teselas de cerámica. Destaca la escultura claro referente del futurismo.

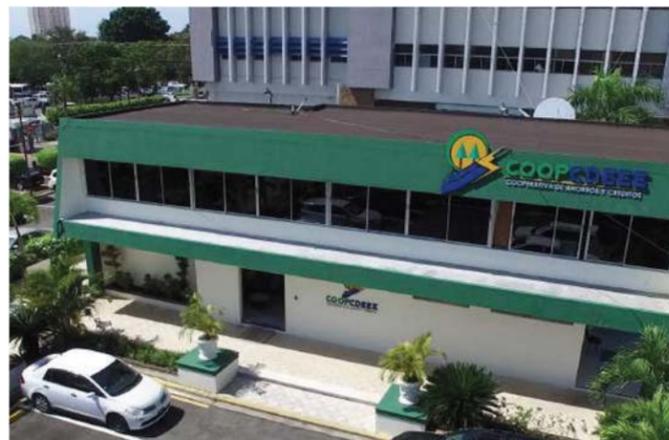
8. LEVANTAMIENTO FOTOGRÁFICO

Uso original	Administrativo	Uso actual	Institucional	Cantidad de niveles	2 niveles
Materiales constructivos	Hormigón				
4. ESTADO GENERAL DEL INMUEBLE					
Estado de integridad	Completo	Daños o patologías presentes	No cuenta con lesiones a simple vista.		
Estado de conservación	Regular				
Intervenciones	<p>No ha sufrido grandes cambios a simple vista, salvo la modificación del esquema cromático de la edificación que se ha modificado para ir de acorde a su función actual.</p>

Edificio de dos niveles, el segundo nivel con paredes inclinadas, sobresaliendo del cuerpo inferior el cual esta recesado. La elevación este está dominada por una ventana apaisada que ocupa toda la longitud. Las elevaciones norte y sur son ciegas en el segundo nivel donde se colocaron emblemas. La elevación oeste solo posee ventanas pequeñas y un volumen ciego.

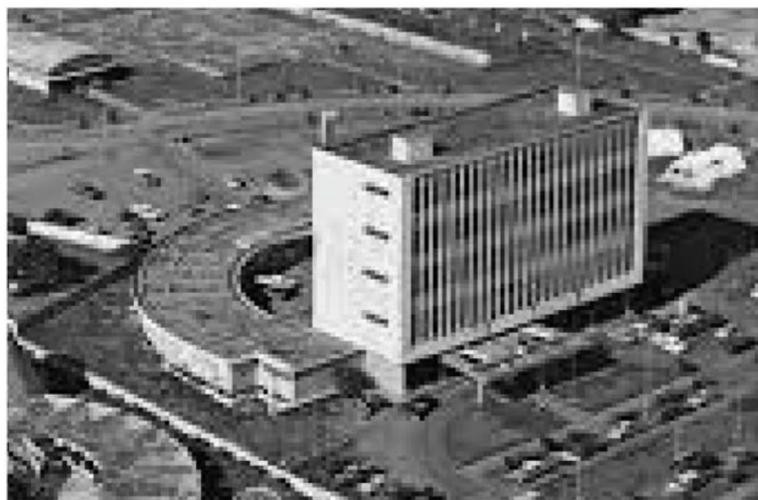
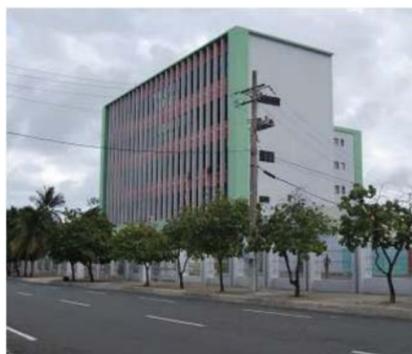
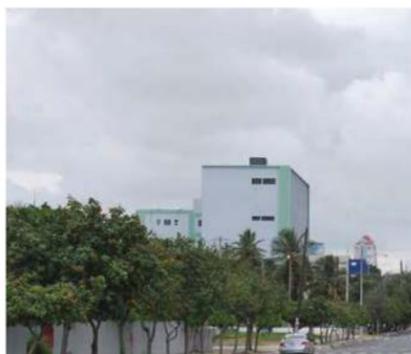
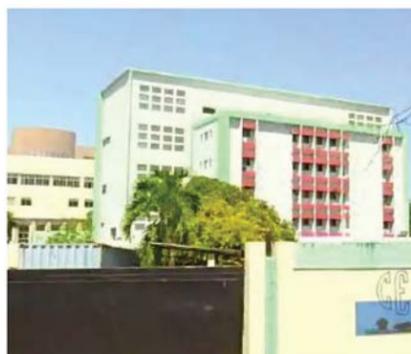
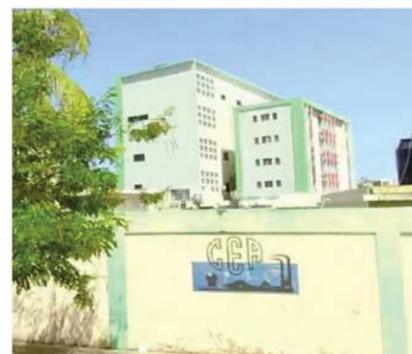
8. LEVANTAMIENTO FOTOGRÁFICO

4. ESTADO GENERAL DEL INMUEBLE					
Estado de integridad	<input type="text" value="Completo"/>	Daños o patologías presentes	<input type="text" value="Lesiones mecánicas; deformaciones de vanos."/>		
Estado de conservación	<input type="text" value="Bueno"/>				
Intervenciones					
<p>La intervención más notoria es la construcción de un volumen de cuatro niveles casi adosado a la parte posterior del edificio, realizada tiempo después, con un tratamiento de vanos a menor escala. En lo que una vez fue un espacio de exposición en la parte posterior se han construidos pequeños edificios de cerramiento metálico y también es utilizado como estacionamiento. Además, como ocurre en la mayoría de las demás edificaciones, su esquema cromático original ha sido cambiado de manera drástica, sustituyendo los colores por otros que rompen con los del contexto.</p>

Edificación compuesta por tres volúmenes. El principal y más alto con unos ventanales apaisados hacia el este, protegidos por unos quiebrasoles verticales. En la parte posterior se construyó una edificación de cuatro niveles que rompe con la proporción de los huecos del cuerpo central, además de que los quiebrasoles son horizontales. El edificio está completo por el volumen más bajo en forma semicircular, imitando la forma de la manzana.

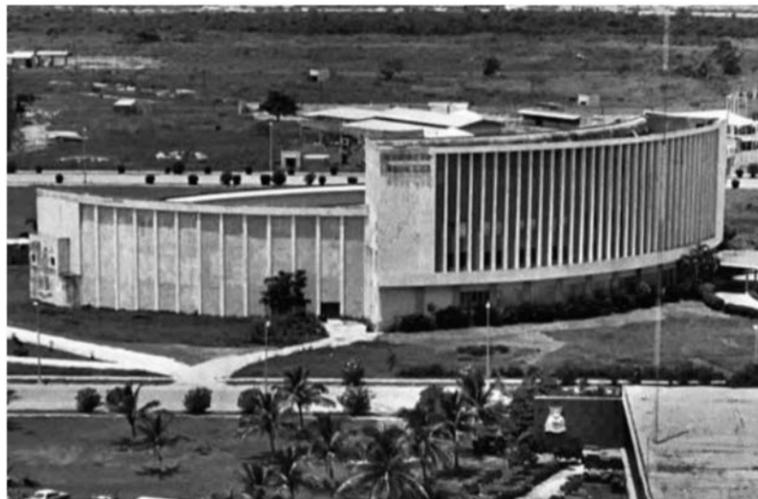
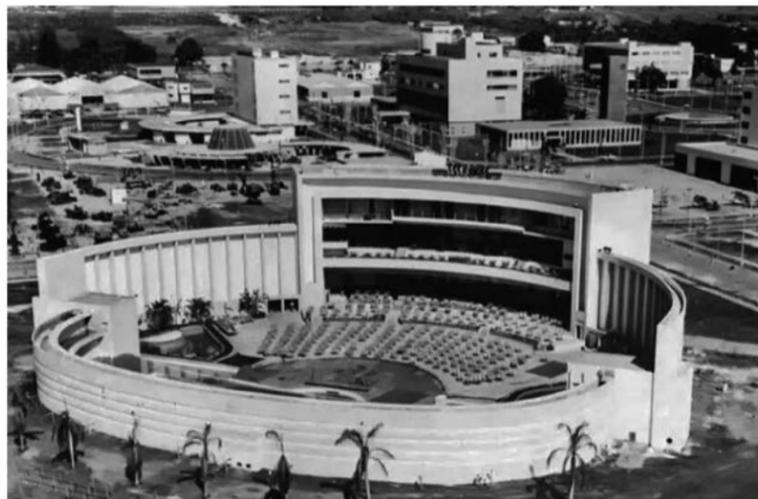
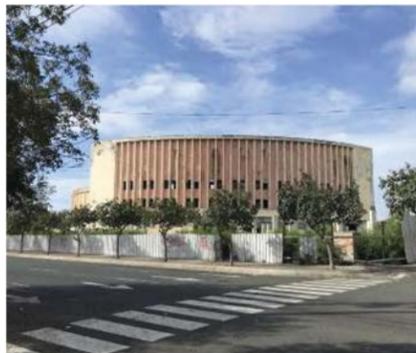
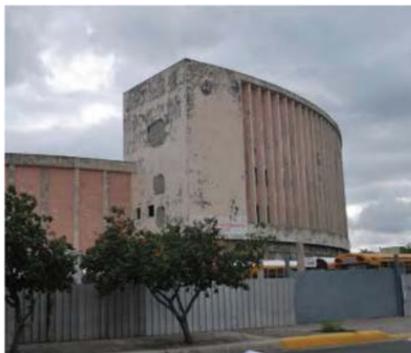
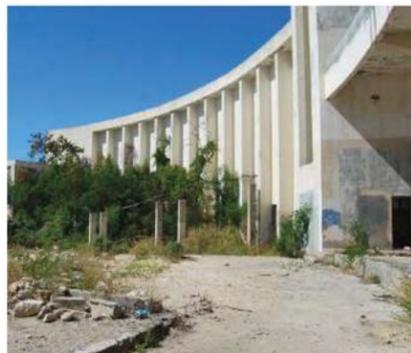
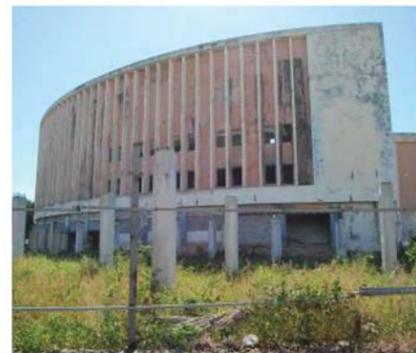
8. LEVANTAMIENTO FOTOGRÁFICO

Uso original	Cultural	Uso actual	Abandonado	Cantidad de niveles	3 niveles
Materiales constructivos		Hormigón			
4. ESTADO GENERAL DEL INMUEBLE					
Estado de integridad	Parcial	Daños o patologías presentes	Lesiones físicas y mecánicas; filtraciones por humedad, suciedad por indigencia y abandono, desprendimiento de hormigón y oxidación de las tuberías.		
Estado de conservación	Malo				
Intervenciones					
<p>Es la edificación que presenta más signos de intervención en el complejo, encontrándose actualmente en un muy mal estado. Esta poseía un alero en la entrada hoy desaparecido, sus jardines son utilizados como estacionamientos y la pared sur se le ha realizado un anexo por parte de la Dirección General de Migración. Además, se ve la presencia de unas columnas en la parte frontal para una construcción.</p>

Edificio en forma de elipse abierta que se cierra al resto. la fachada principal más alta, perforada por huecos con una serie de elementos verticales que simulan quebrasoles. La entrada estaba a la derecha de este bloque jerarquizada por un alero, sobre un zócalo escalonado; ambos elementos desaparecidos. El resto de la edificación es un muro alto y curvo que tiene el mismo tratamiento del cuerpo principal; elementos verticales.

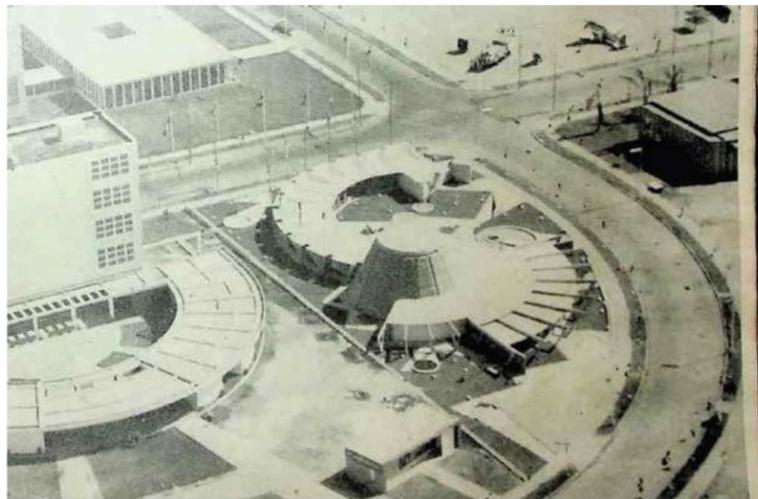
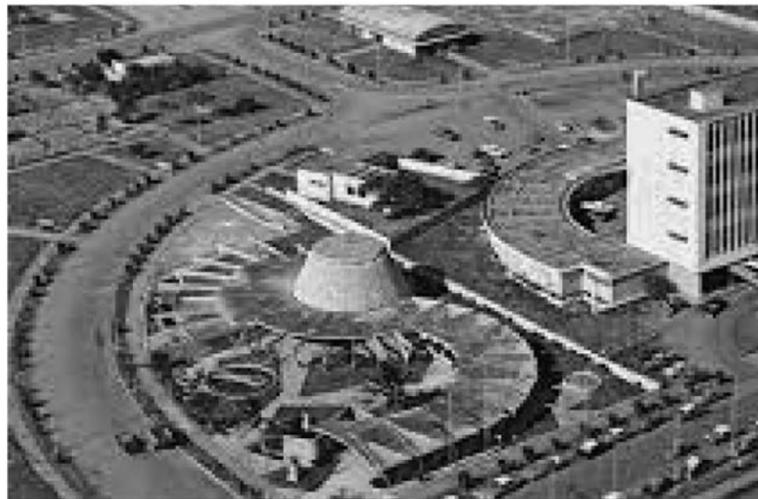
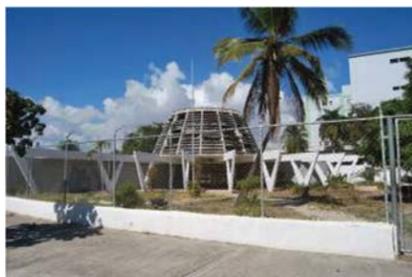
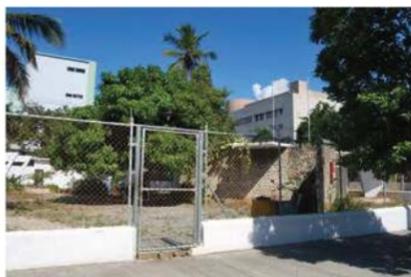
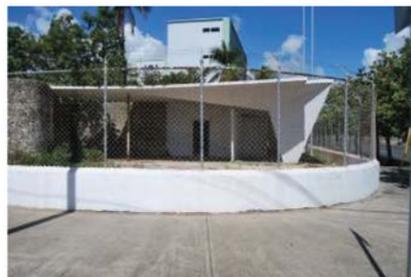
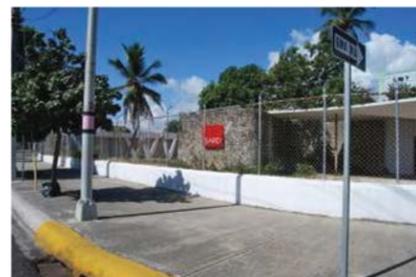
8. LEVANTAMIENTO FOTOGRÁFICO

Uso original	Pabellón de exposición	Uso actual	Institucional	Cantidad de niveles	1 nivel
Materiales constructivos: Hormigón, ladrillo					
4. ESTADO GENERAL DEL INMUEBLE					
Estado de integridad	Completo	Daños o patologías presentes	Lesiones físicas y mecánicas; suciedad por indigencia y abandono, erosión de los elementos de madera y filtraciones por humedad.		
Estado de conservación	Malo				
Intervenciones					
Después de estar un tiempo abandonado algunos espacios interiores fueron adecuados para ocupar oficinas de la SARD (Sociedad de Arquitectos de la República Dominicana) así como el jardín frontal que fue remozado parcialmente.

Edificación en forma de S que culmina con un espacio central circular semiabierto, coronado por un cono truncado cerrado con unos quiebrasoles horizontales de hormigón armado. Sus columnas son una serie de planos triangulares. Cuenta con un espacio cerrado al este donde los planos atraviesan los muros.

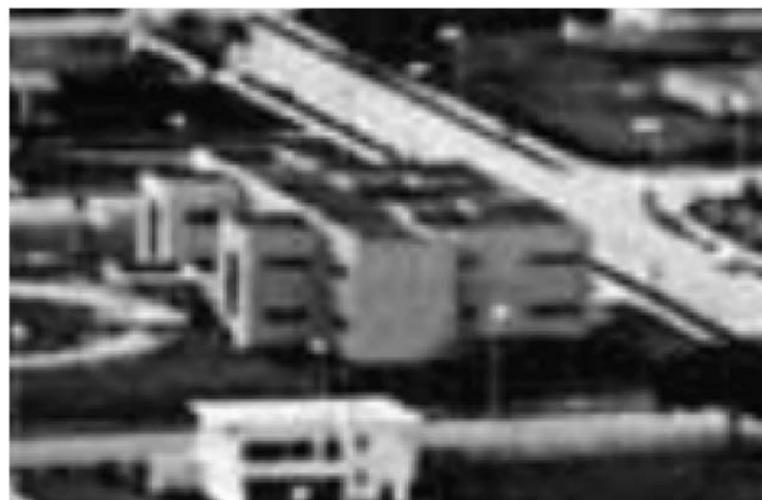
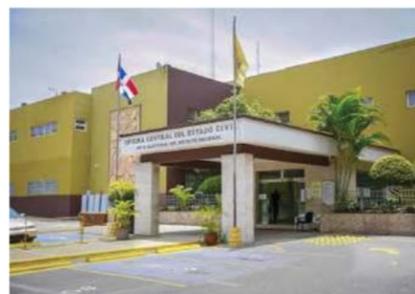
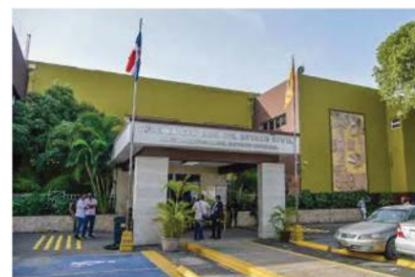
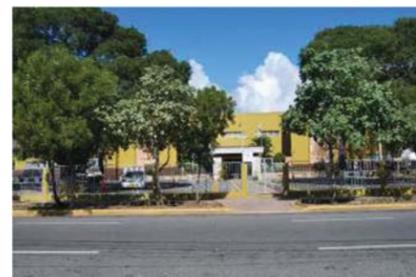
8. LEVANTAMIENTO FOTOGRÁFICO

Edificación de dos niveles en forma de H, que se distribuyen simétricamente en torno al alero de la entrada. Dos cuerpos macizos en la parte frontal donde se encuentran altorrelieves. Anexo a estos dos volúmenes con ventanas apaisadas. En la parte posterior se ha construido un anexo de un nivel que sirve para servicio al público.

Uso original	Cultural	Uso actual	Institucional	Cantidad de niveles	2 niveles
Materiales constructivos	Hormigón				
4. ESTADO GENERAL DEL INMUEBLE					
Estado de integridad	Completo	Daños o patologías presentes	Lesiones físicas y mecánicas; suciedad y deformaciones de vanos.		
Estado de conservación	Regular				
Intervenciones	<p>Debido al carácter de la institución que se encuentra alojada en este edificio, se han realizado diversas intervenciones para adecuarla al público y al personal que labora en esta. La construcción de dos bloques a ambos lados de los ocupados por los murales y otro en la parte posterior que sirve como dependencias de servicios. Además, el color aplicado en sus fachadas, aunque corresponde con la imagen institucional, es demasiado saturado y rompe con las demás del contexto.</p>

7. LEVANTAMIENTO ARQUITECTÓNICO	
Observaciones	<p>En esta edificación se encontraba el antiguo Museo Nacional, donde se encontraba una colección de artículos arqueológicos de la historia dominicana.</p>

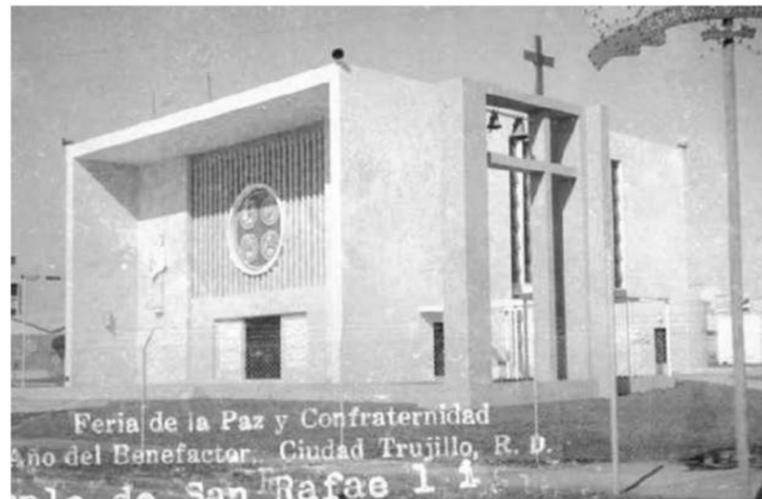
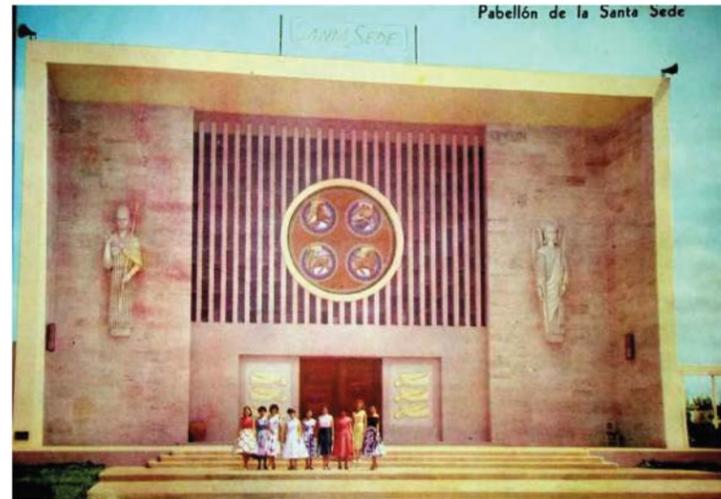
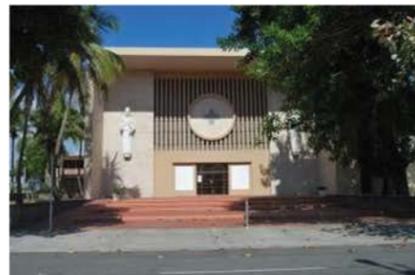
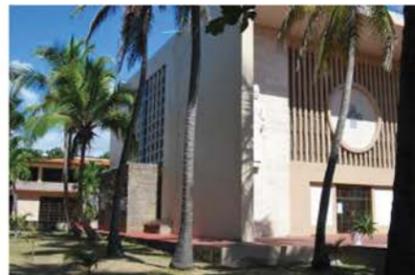
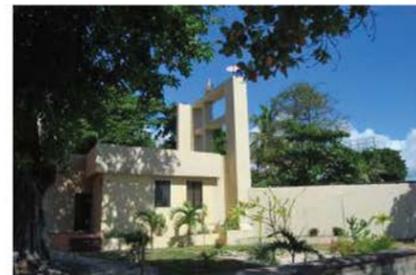
8. LEVANTAMIENTO FOTOGRÁFICO

Bloque simple ortogonal, de un solo nivel y planta rectangular de una sola nave, terminada en un ábside semicircular. Al este se ha construido un anexo integrado el campanario y la cruz al cuerpo central. La fachada posee dos relieves de santos a ambos lados y un emblema circular central sobre unos quiebrasoles verticales. Las fachadas laterales solo cuentan con una abertura vertical protegida por unos quiebrasoles verticales.

Uso original	Religioso	Uso actual	Religioso	Cantidad de niveles	1 nivel
Materiales constructivos					
Hormigón					
4. ESTADO GENERAL DEL INMUEBLE					
Estado de integridad	Completo	Daños o patologías presentes	Lesiones mecánicas; deformación y erosión de la estructura del campanario.		
Estado de conservación	Regular				
Intervenciones					
<p>Se ha construido una edificación en la parte posterior que funciona como sacristía, además de construir un anexo en la parte frontal uniendo el campanario e integrándolo con el resto de la edificación; en un principio este estaba separado; para usarlo como dependencias de la iglesia. También el ornamento del emblema central fue reemplazado por la palabra “pax”</p>

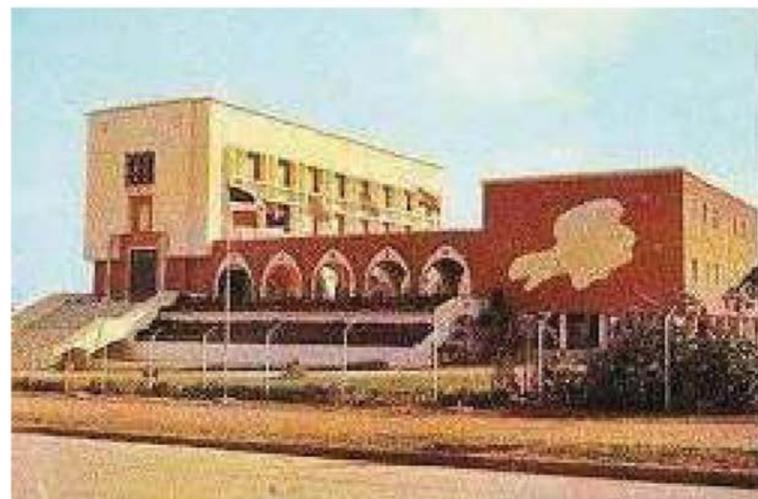
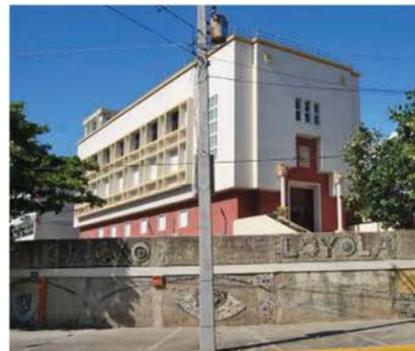
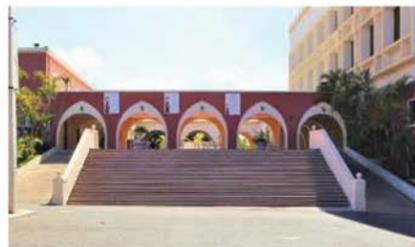
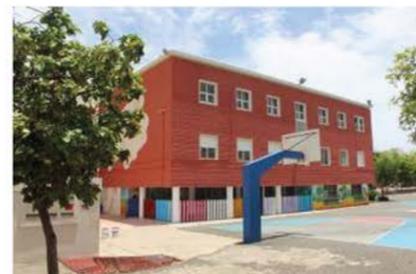
8. LEVANTAMIENTO FOTOGRÁFICO

Esta edificación está compuesta por dos bloques conectados por un patio español de cinco arcos y una terraza abierta al horizonte. El volumen principal, con un acceso a través de una escalinata, intenta formar un portal con unas pilastras flanqueando la puerta con un escudo en la parte superior. El volumen bajo presenta un nivel hacia la fachada principal y dos niveles hacia el patio; este sobre columnas. Todo el primer nivel está recubierto por franjas curvas horizontales.

Uso original	Pabellón de exposición	Uso actual	Educativo	Cantidad de niveles	4 niveles
Materiales constructivos					
Hormigón, ladrillo					
4. ESTADO GENERAL DEL INMUEBLE					
Estado de integridad	Completo	Daños o patologías presentes	No cuenta con lesiones a simple vista.		
Estado de conservación	Bueno				
Intervenciones					
<p>Esta edificación es una de las que ha sufrido pocas intervenciones en su estructura original, salvo la actualización de los sistemas; por otro lado, se han construido dos edificios anexos, uno en 1984; por William Reíd Cabral y el otro, el polideportivo, en 1996 por José Mella Febles.</p>

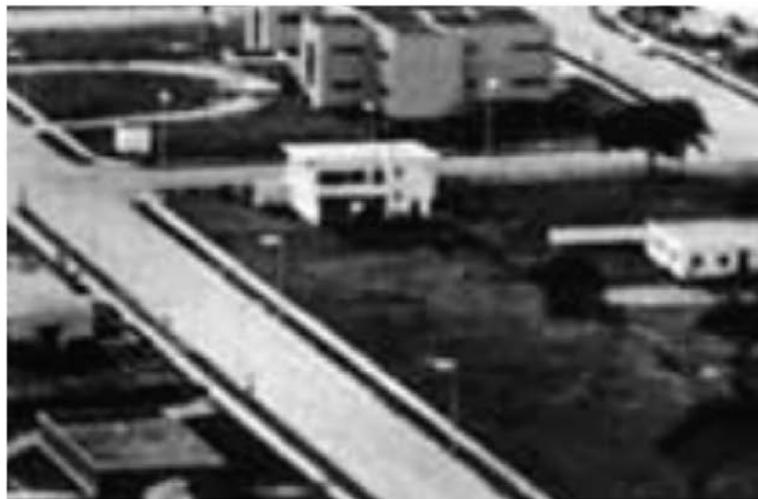
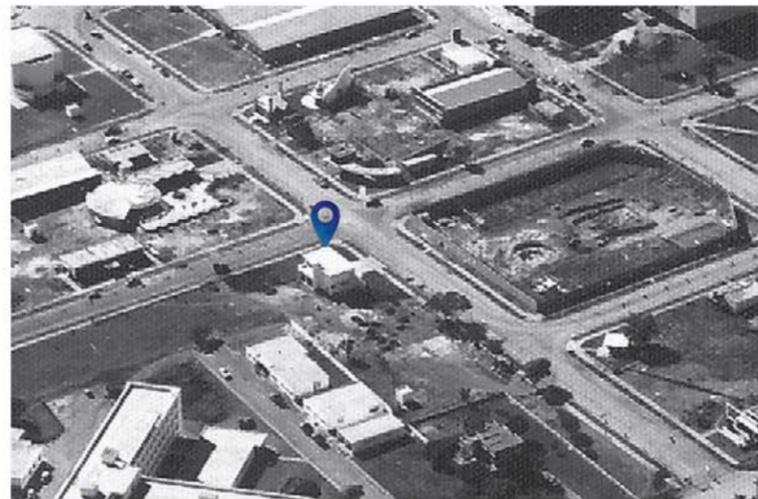
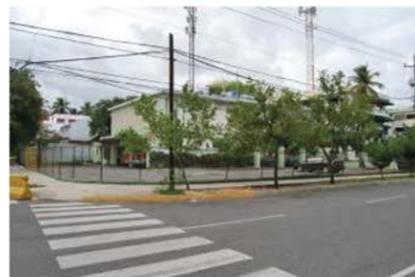
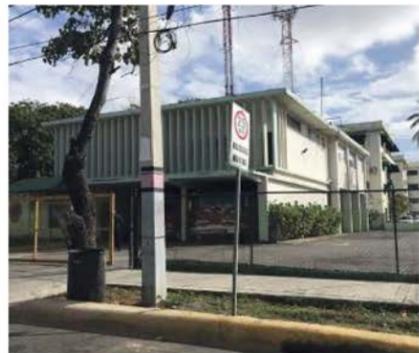
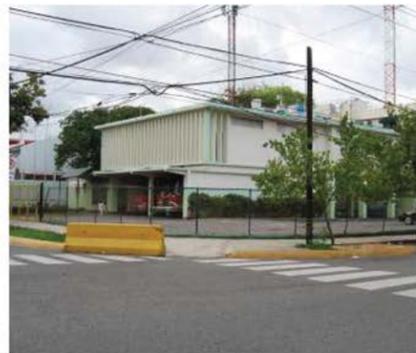
8. LEVANTAMIENTO FOTOGRAFICO

Edificación ortogonal simple, rectangular, de dos niveles. El primer piso posee una planta libre, sirviendo como estacionamiento para los vehículos y camiones de bomberos. El segundo nivel, en su fachada oeste presenta una galería cerrada con quiebrasoles verticales de hormigón; el resto de las fachadas poseen un tratamiento de vanos y llenos. El volumen sur-oeste sobre columnas es ciego, donde las columnas se prolongan hasta llegar al segundo nivel.

Uso original	Institucional	Uso actual	Institucional	Cantidad de niveles	2 niveles
Materiales constructivos					
Hormigón					
4. ESTADO GENERAL DEL INMUEBLE					
Estado de integridad	Completo	Daños o patologías presentes	No cuenta con daños a simple vista.		
Estado de conservación	Bueno				
Intervenciones					
No cuenta con intervenciones a simple vista.

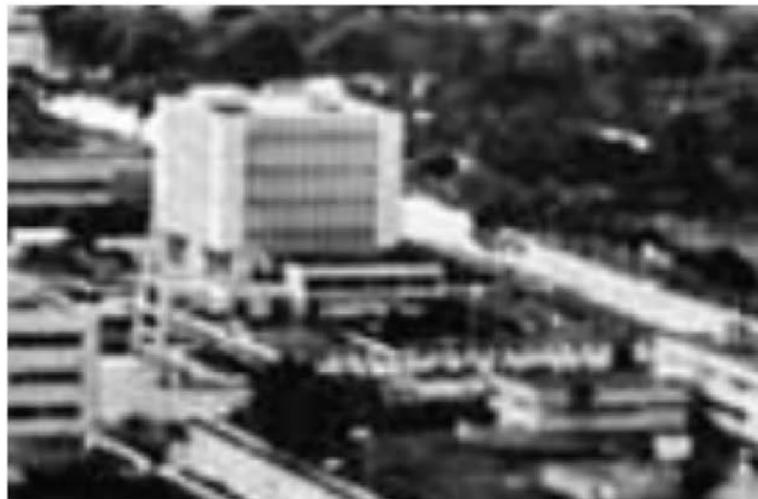
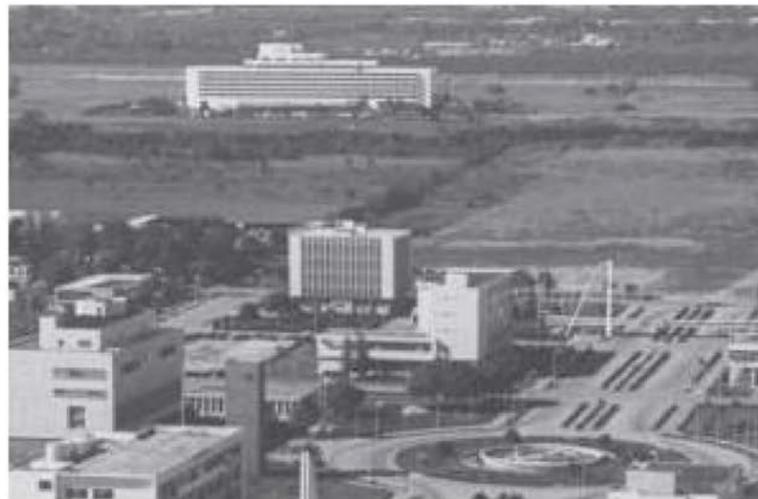
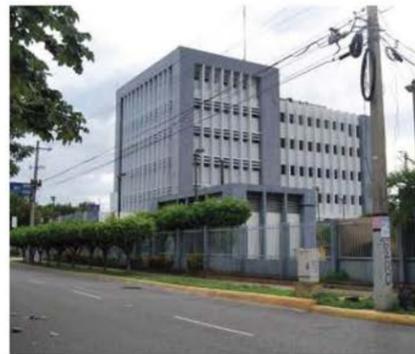
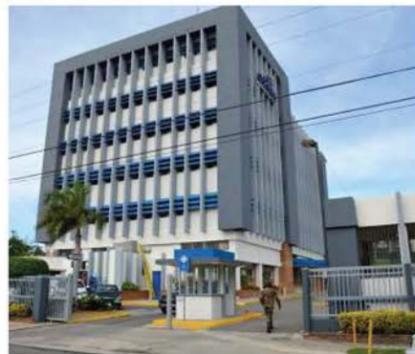
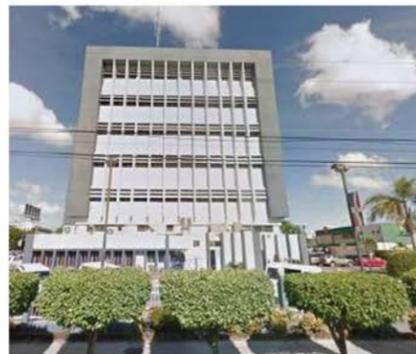
8. LEVANTAMIENTO FOTOGRÁFICO

Edificación compuesta por dos volúmenes, de cinco y seis niveles. En la fachada oeste se encuentra un alero apoyado en un extremo por un pilar circular, único elemento que rompe con la ortogonalidad del edificio. Las esquinas están trabajadas por paños sólidos, mientras que el resto de las elevaciones por ventanas apaisadas protegidas por quebrasoles verticales.

Uso original	Institucional	Uso actual	Institucional	Cantidad de niveles	6 niveles
Materiales constructivos: Hormigón, acero					
4. ESTADO GENERAL DEL INMUEBLE					
Estado de integridad	Completo	Daños o patologías presentes	No cuenta con daños a simple vista		
Estado de conservación	Bueno				
Intervenciones					
<p>No cuenta con grandes intervenciones a simple vista. El único cambio significativo ha sido la modificación del esquema cromático de la edificación, que ha venido sufriendo actualizaciones de acuerdo a la administración estatal.</p>

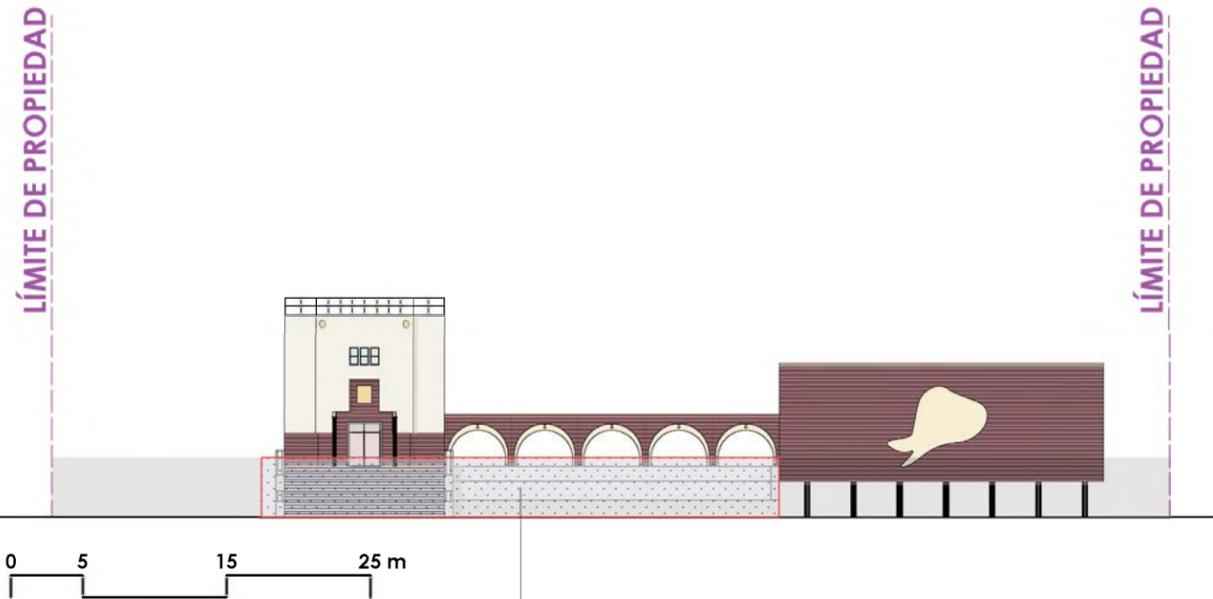
1 PERFIL AV. ABRAHAM LINCOLN

SUGERIR OTRA OPCION DE VERJA PARCIAL
 QUE PERMITA LA PERMEABILIDAD,
 APRECIACION DEL DETALLE DEL ANTIGUO
 PABELLON DE ESPAÑA

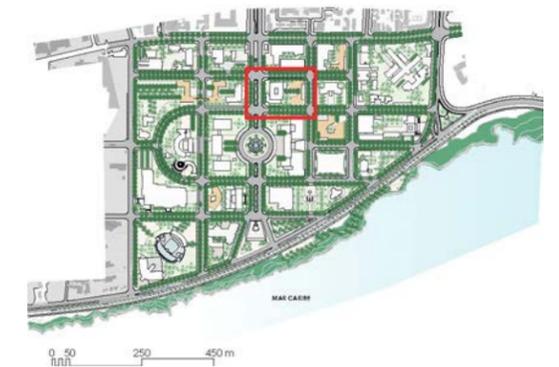
INST. NACIONAL DE RECURSOS
HIDRULICOS (1955)
-CAMBIO DEL ESQUEMA CROMATICO
-ARCADE WHITE (SW7100)
-LIME GRANITE (SW6715)

MANZANA USO INSTITUCIONAL

- INSTITUTO NAC. DE RECURSOS HIDRAULICO (EXSITENTE)
- EDIFICIO INSTITUCIONAL, A PROPONER (4 NIVELES) 5,000 M²
- ESTACIONAMIENTOS SOTERRADOS (2 NIVELES)

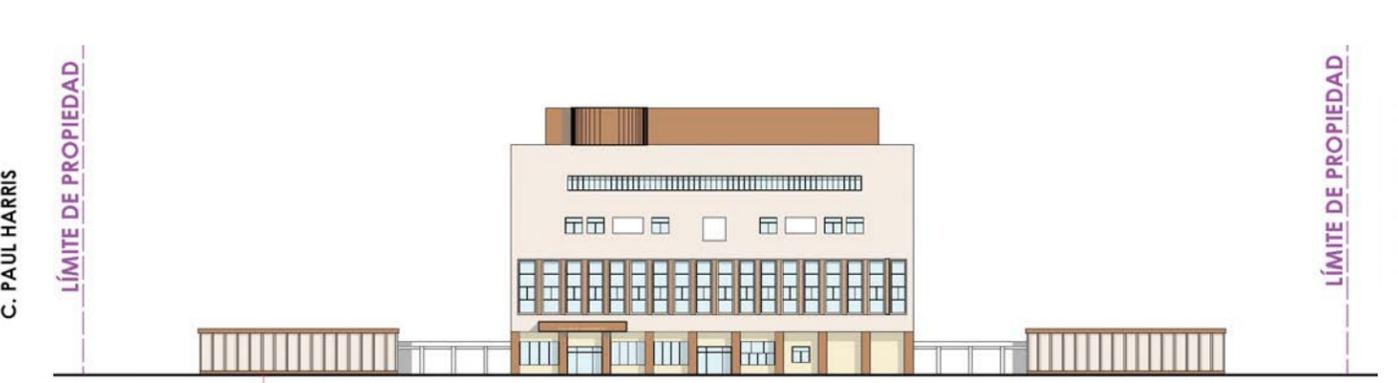
1 PERFIL C.FRAY CIPRIANO DE UTRERA

CERRAMIENTOS DE VANOS IMPROVISADOS

ESPACIO PARA NUEVA EDIFICACION
 -USO INSTITUCIONAL
 -5 NIVELES
 -ESTACIONAMIENTO SOTERRADO (2 NIVELES)
 -ESTILO CONTEMPORANEO
 -RETIROS DE 8.00 M
 -MATERIALES SUGERIDOS

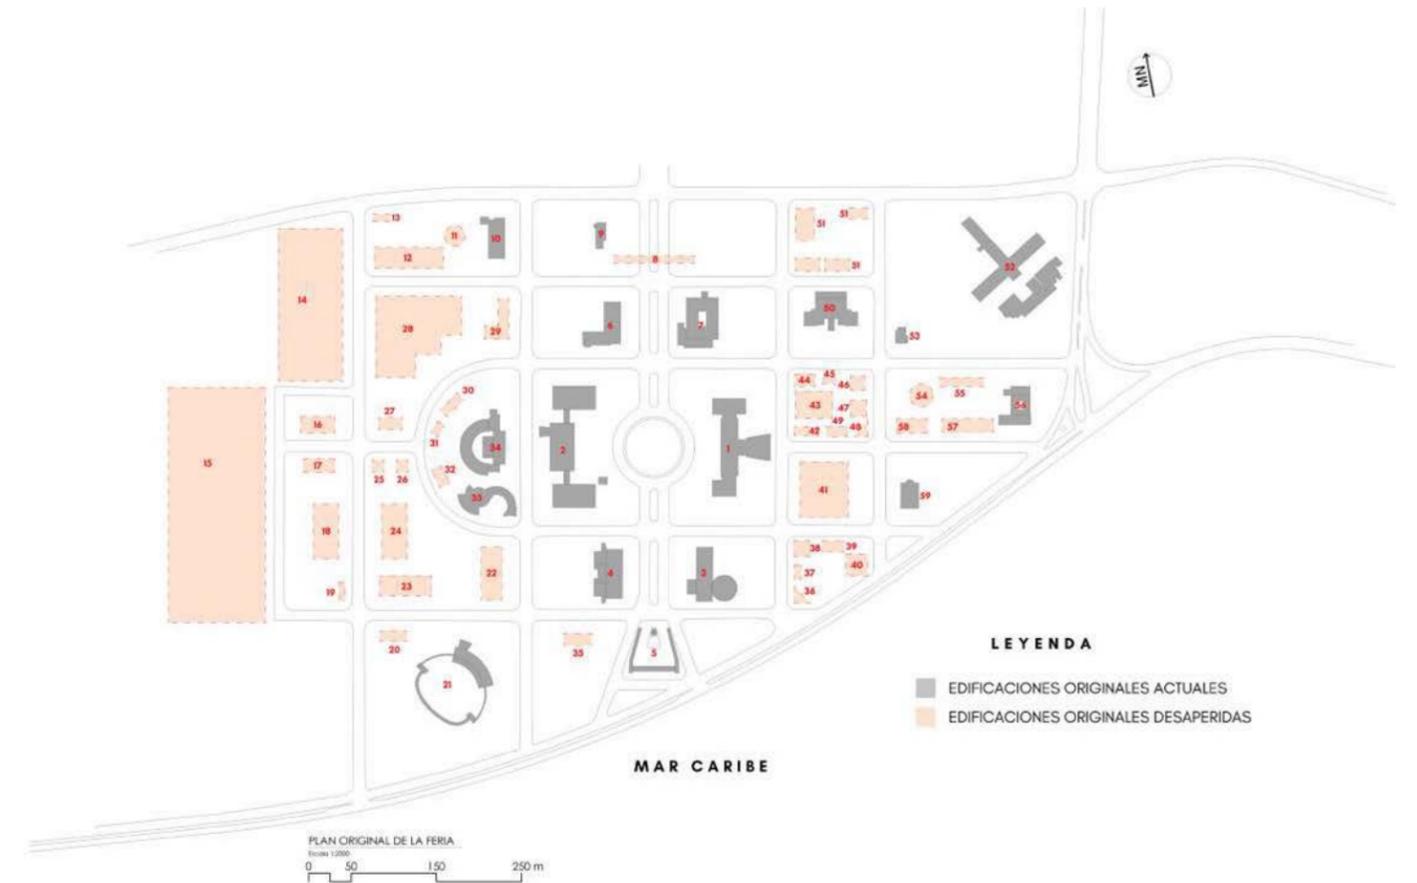
FIG. 2 Edificaciones construidas para la feria. Fuente: elaboración propia, según Moira, N. (2013)

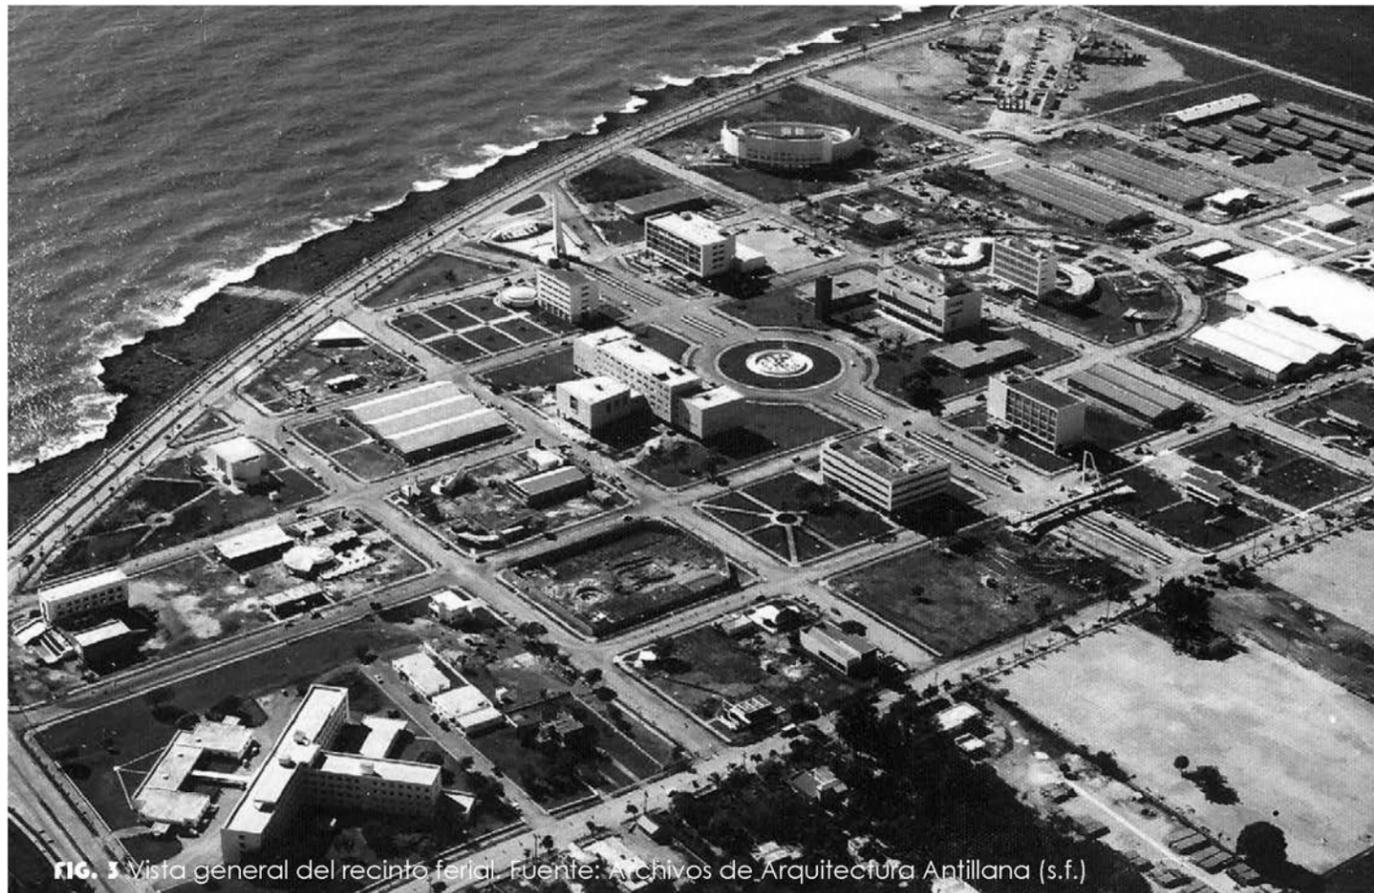
FIG. 3 Vista general del recinto ferial. Fuente: Archivos de Arquitectura Antillana (s.f.)

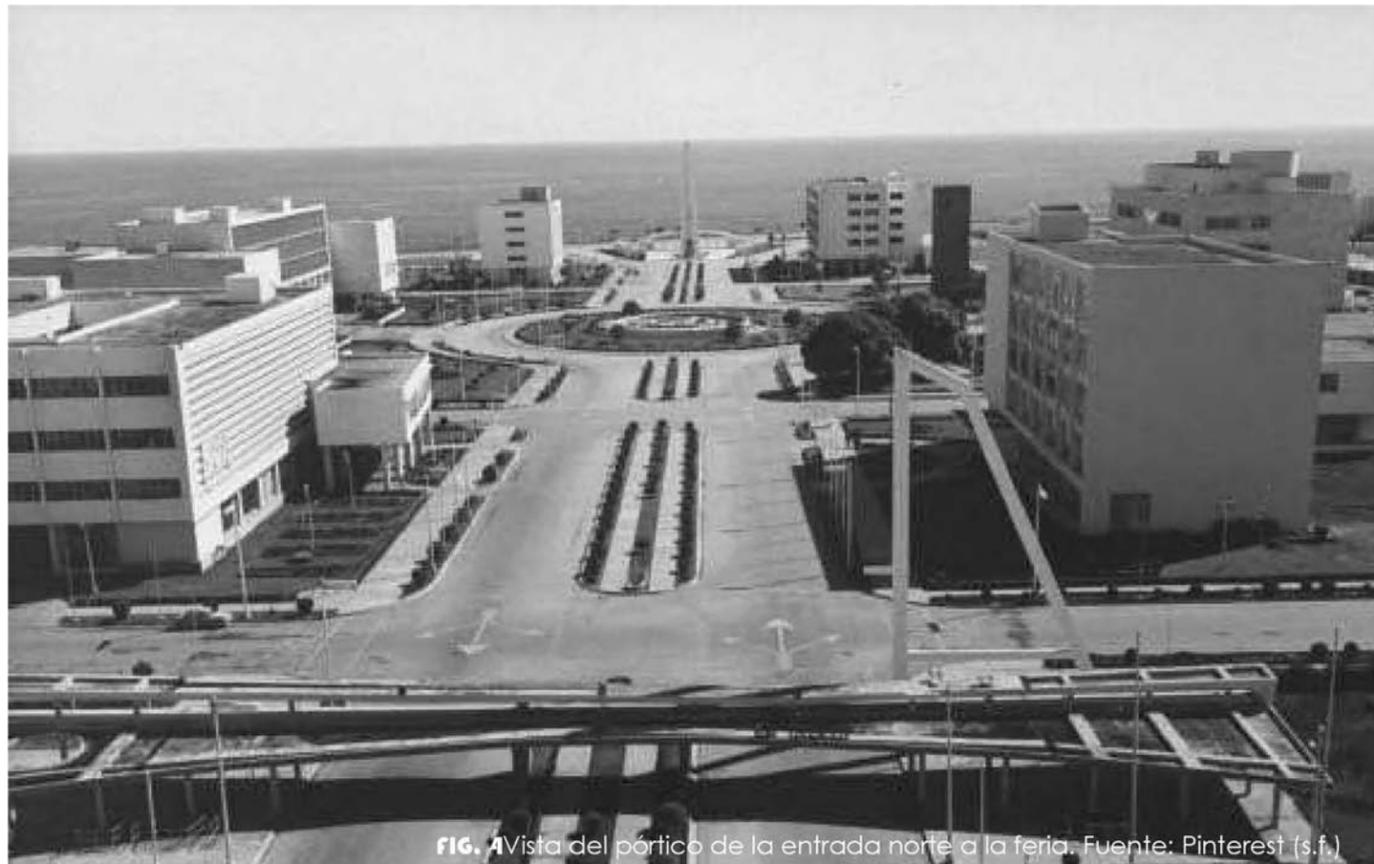
FIG. 4 Vista del pórtico de la entrada norte a la feria. Fuente: Pinterest (s.f.)

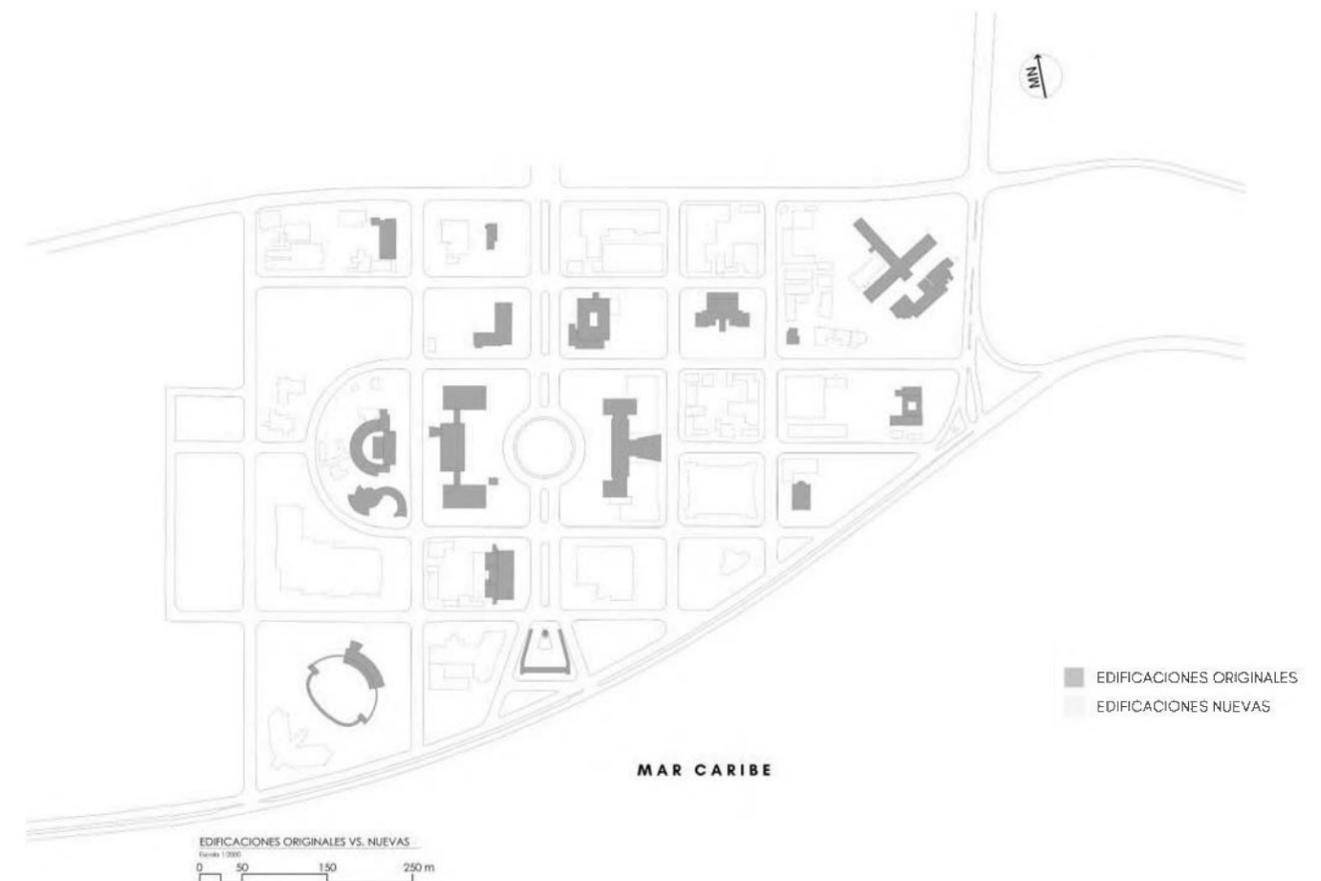
FIG. 5 Plano con las edificaciones originales y nuevas. Fuente: propia (2021)

Después de inaugurada la feria, sin terminar el periodo plateando que debía estar activa, comienzan la construcción de nuevas edificaciones que complementarían la originales y que darían paso a la conformación de lo que sería la nueva zona gubernamental, siendo una de las primeras el edificio de que hoy ocupa la Suprema Corte de Justicia. Esta estructura de gran dimensión, ocupa la manzana posterior al Congreso, diseñado por el Arq. Francisco "Cuqui" Batista hacia 1958; haciendo uso de la estética del lugar, hizo que la nueva edificación se percibiera como parte de las obras de la etapa inicial. Fue estructurada a partir de un sistema de muros aporricados en sus cuatro fachadas, a distancia regular, confinados en cuatro bloques ciegos de esquina. (Moré, 2015, pág. 207)

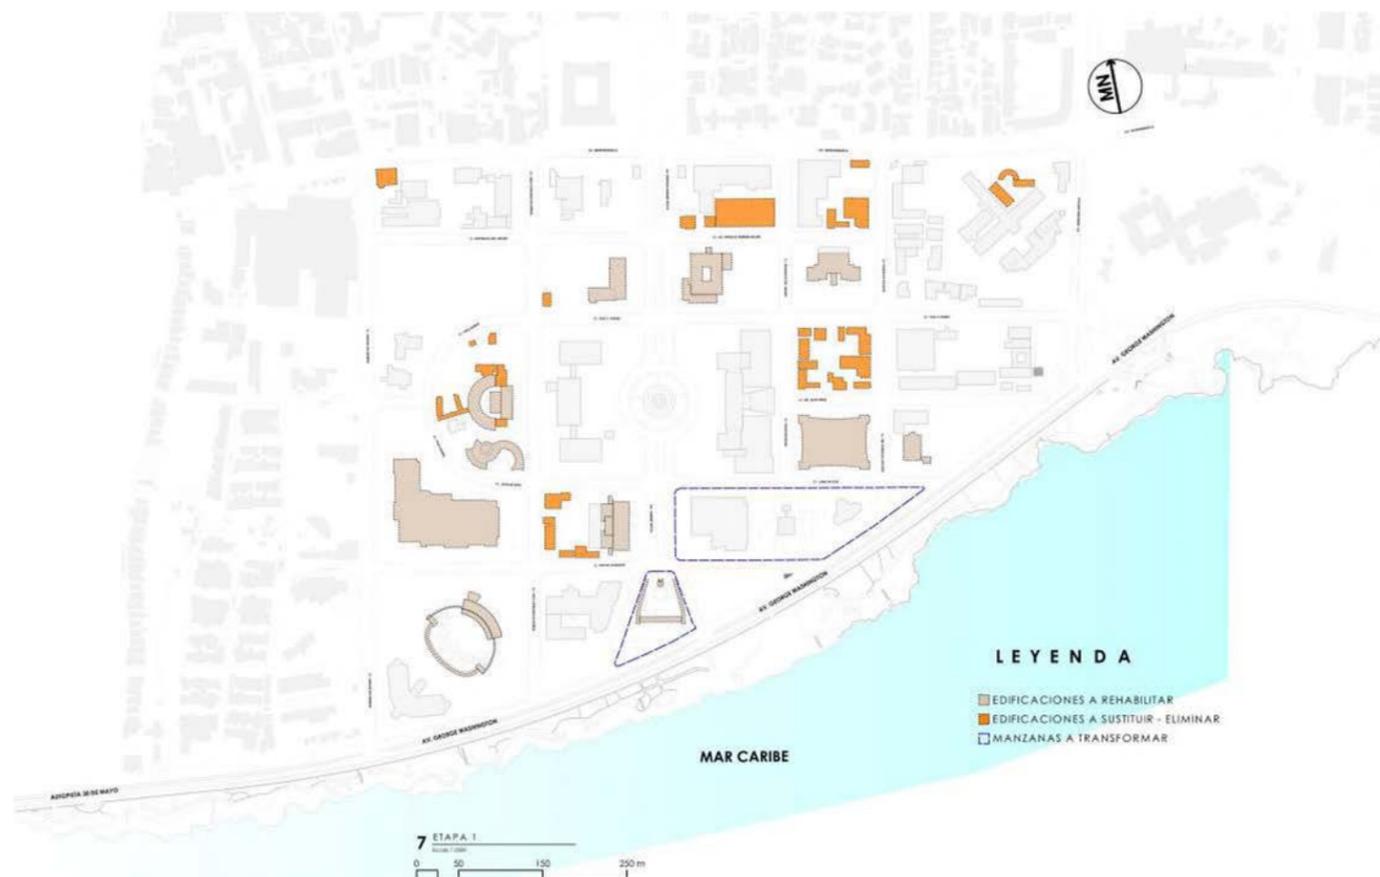
FIG. 6 Etapa 1, identificación de edificaciones de valor histórico y edificaciones que se pueden modificar. Fuente: elaboración propia (2022)
