EL CENTRO DE LOS HÉROES COMO PATRIMONIO MODERNO DOMINICANO, SU VALOR HISTÓRICO Y URBANO: AFRONTANDO LOS CAMBIOS DE LA CONTEMPORANEIDAD

VEHÍCULO: REVITALIZACIÓN DE LA IMAGEN URBANA DEL CENTRO DE LOS HÉROES DE SANTO DOMINGO, REPÚBLICA DOMINICANA

TRABAJO DE GRADO PARA OPTAR POR EL TÍTULO DE ARQUITECTO

Agosto 2022

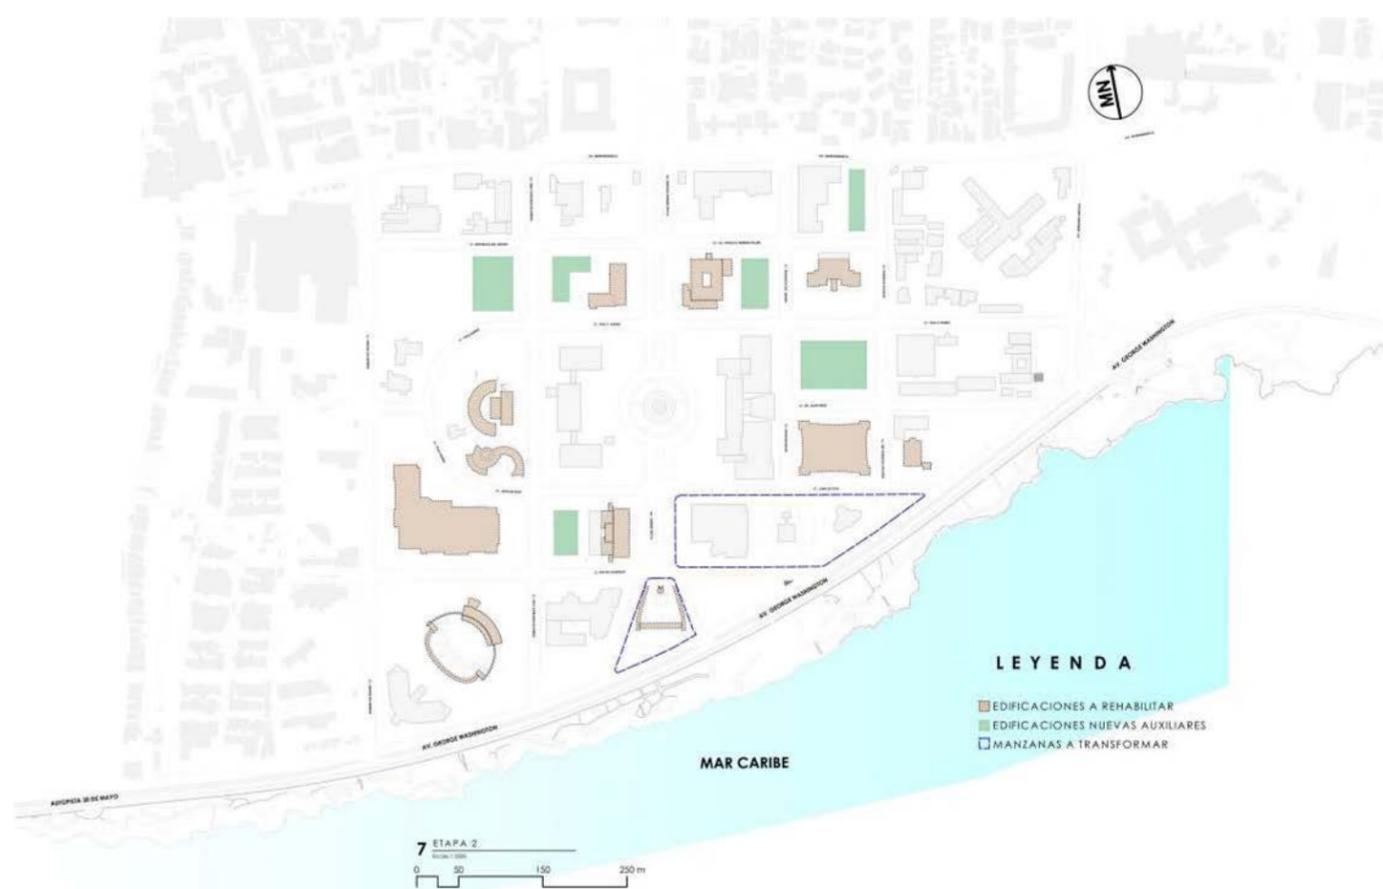
FIG. 7 Etapa 2, identificación de espacios para nuevas edificaciones. Fuente: elaboración propia (2022)

Después de la identificación y supresión de las edificaciones sin valor, los espacios ocupados por éstas pueden ser reutilizados para la construcción de nuevas, siempre respetando el valor del contexto donde se insertarán. Por otro lado, las nuevas construcciones deberán responder a un uso bajo o no presente en la zona (comercial, cultural, recreativo) y de esta manera dinamizar el área permitiendo su uso en otras horas y días de la semana.

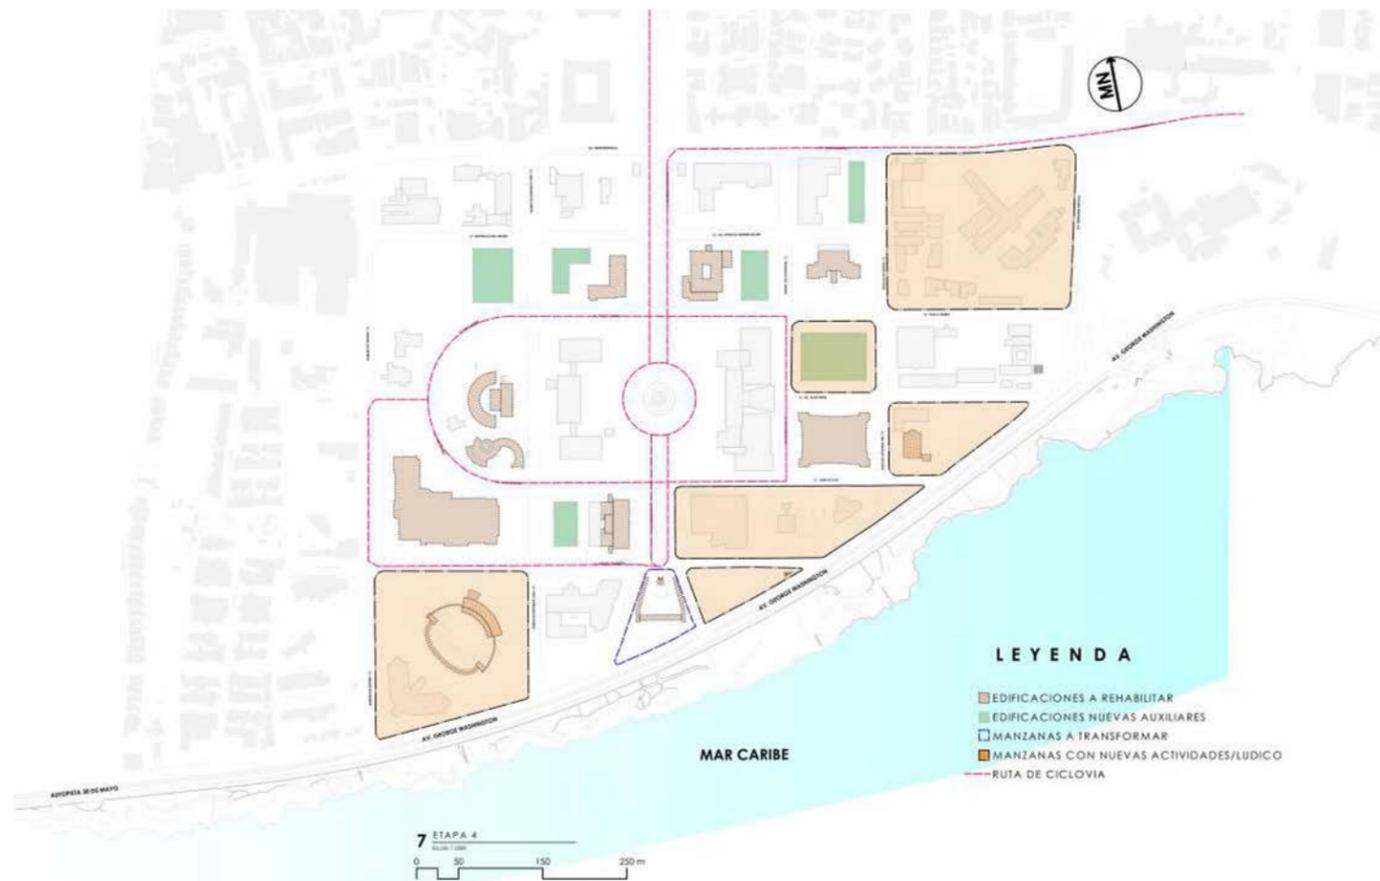
FIG. 9 Etapa 4, identificación zonas para proyectos de tipo lúdico. Fuente: elaboración propia (2022)

Implementación de actividades de activación cultural, creación de proyectos de tipo lúdico en las manzanas próximas al paseo del malecón que impulsen el uso de esa zona haciendo un intercambio de usuarios. Además, se contempla la extensión de la actual ruta de Ciclovía que tiene como destino el Parque Independencia; por un recorrido que se conecte con el área central de la zona y que a su vez incremente el uso de este sistema de transporte.

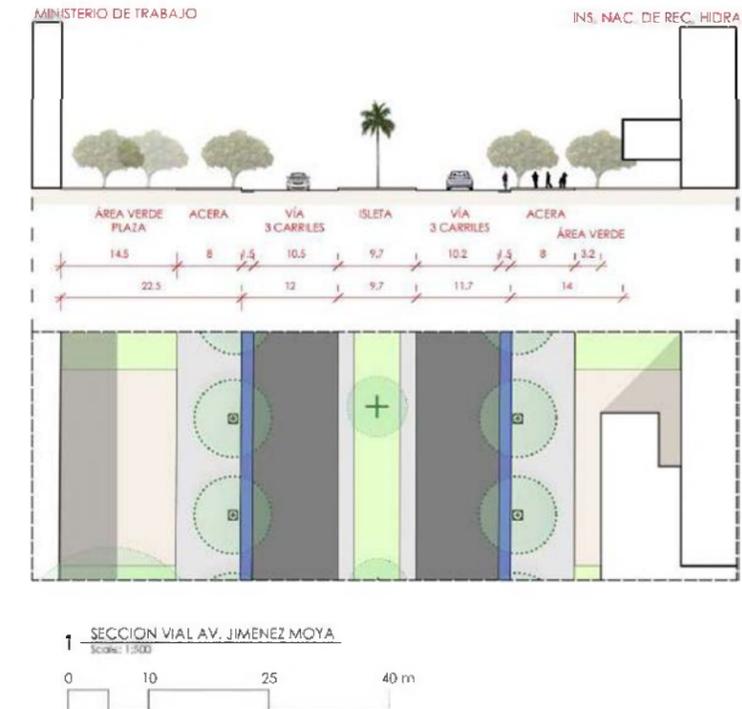
FIG. 18 Sección vial de la Av. Enrique Jiménez Moya. Fuente: elaboración propia (2022)

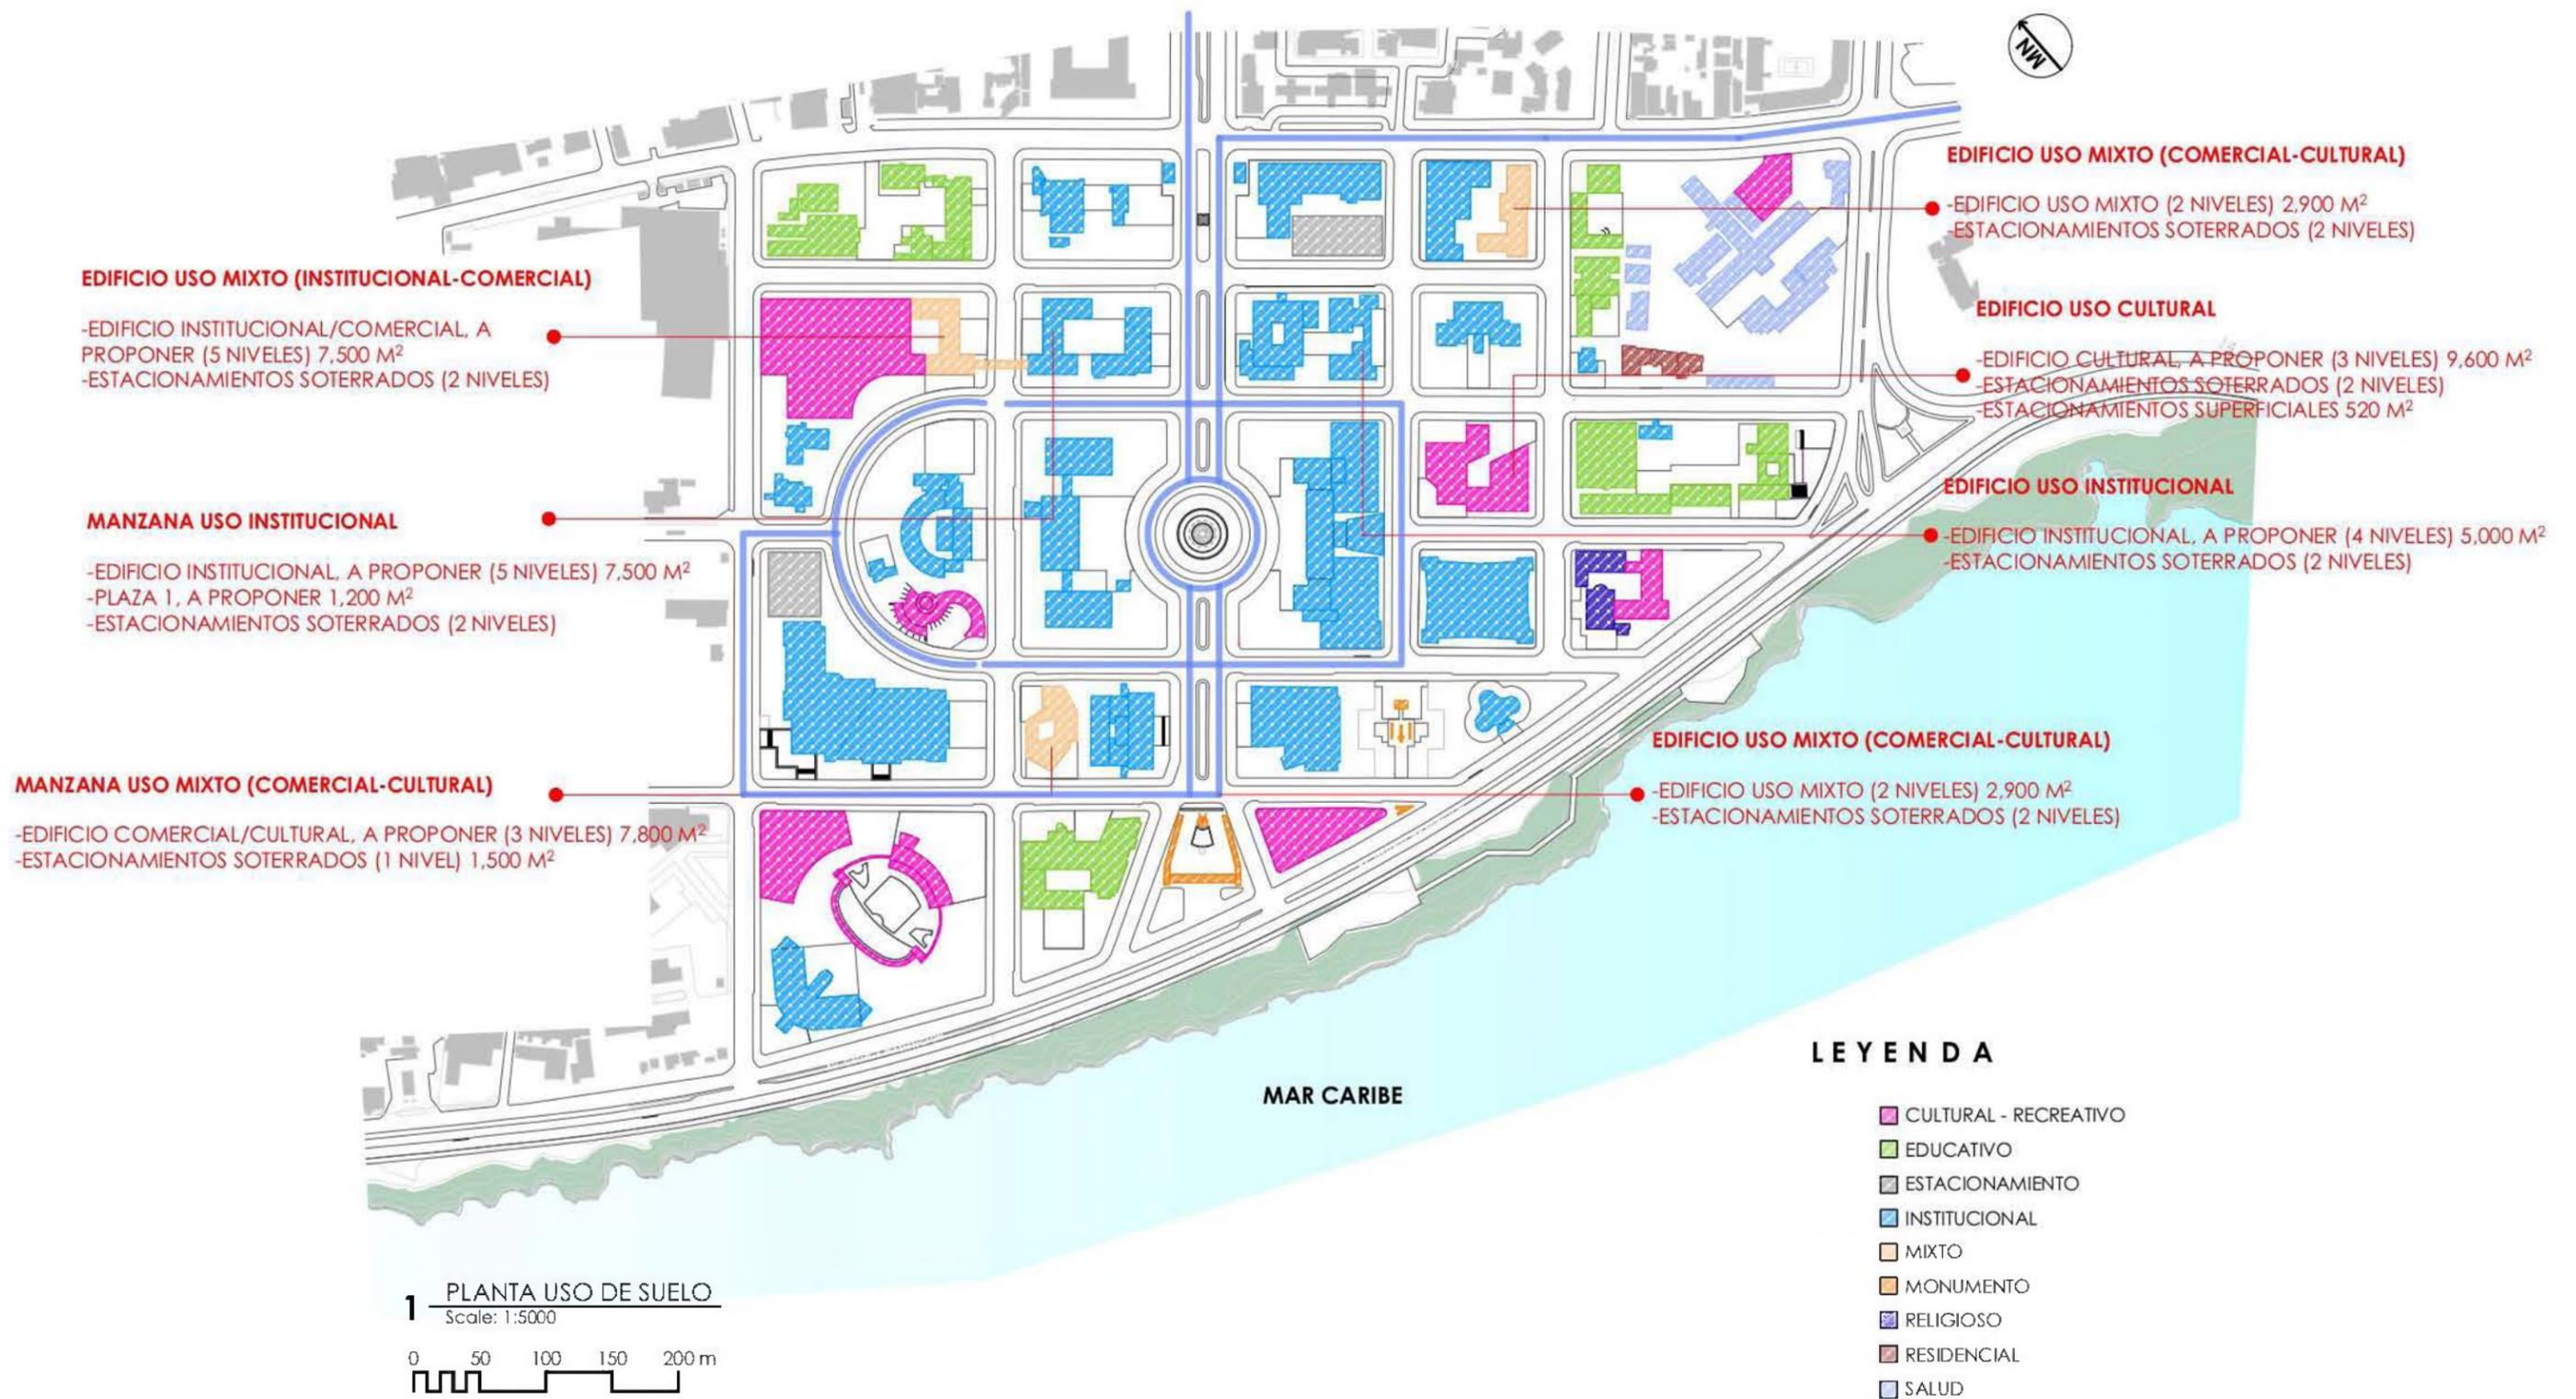
FIG. 19 Plano mostrando el posible nuevo uso de suelo, con las recomendaciones señaladas. Fuente: elaboración propia (2022)
