Oficina de la Obra y Museos de la Catedral

A. IGLESIA REGINA ANGELORUM

• Estudio antropológico físico del esqueleto exhumado de la cripta correspondiente al Padre Billini, en la Iglesia Regina Angelorum

• Informe sondeos realizados en Iglesia Regina Angelorum

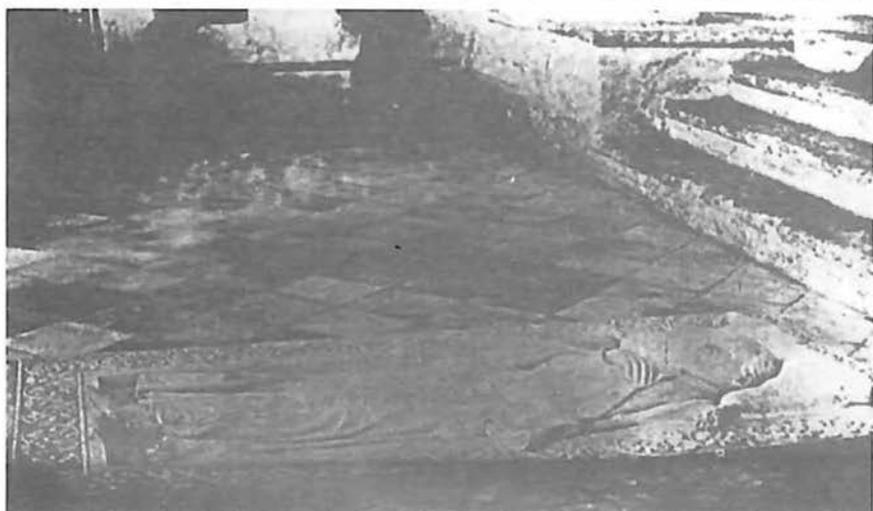
B. Detalle de la lápida, los escalones y la meseta Este. En ambas fotografías se puede apreciar la existencia del piso de mármol, que posiblemente haya sido colocado en la reedificación realizada a la Iglesia por el Padre Billini.
