**DESLIZAMIENTOS DE TIERRAS
EN LA CORDILLERA SEPTENTRIONAL**

- Palma Picada
- Los Guineos
- Palo Quemado
- Huevito

Santo Domingo, D. N.
1982

Publicaciones de la
Universidad Nacional Pedro Henríquez Ureña (UNPHU)

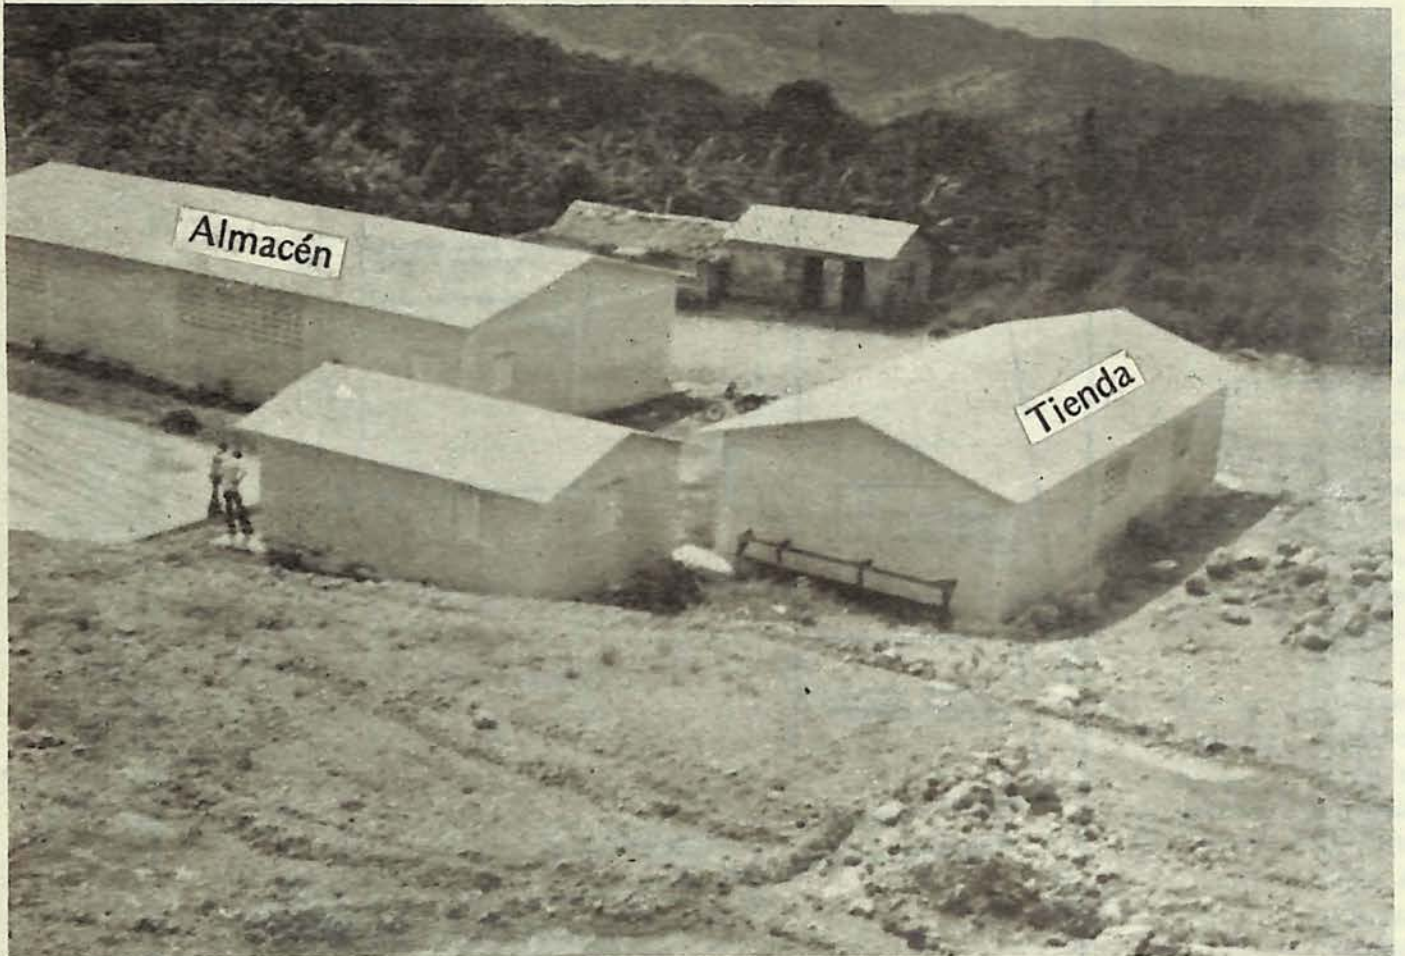
Fig. 1.

Edificaciones del Centro de Servicios Rurales Integrados, en Palma Picada, Carlos Díaz, a la época de su terminación.
(foto cortesía del Ingeniero Porfirio Martínez).

Los edificios del Centro de Servicios Rurales Integrados, construidos con paredes de bloques de hormigón, techos de planchas de hierro galvanizado sobre tijeillas de madera o metal y pisos de concreto, según planta de proyecto total reproducida en plano 1 y vista de fig. 1, presentaron, desde el inicio de las traslaciones, daños de consideración. Fueron erigidos sobre formación calcárea térreo rocosa superficial que llegó a romperse según aberturas anchas y profundas, fig. 14, viéndose en la misma área y a 50 m al noroeste de la laguna grietas y descensos de falla de talud, fig. 15.

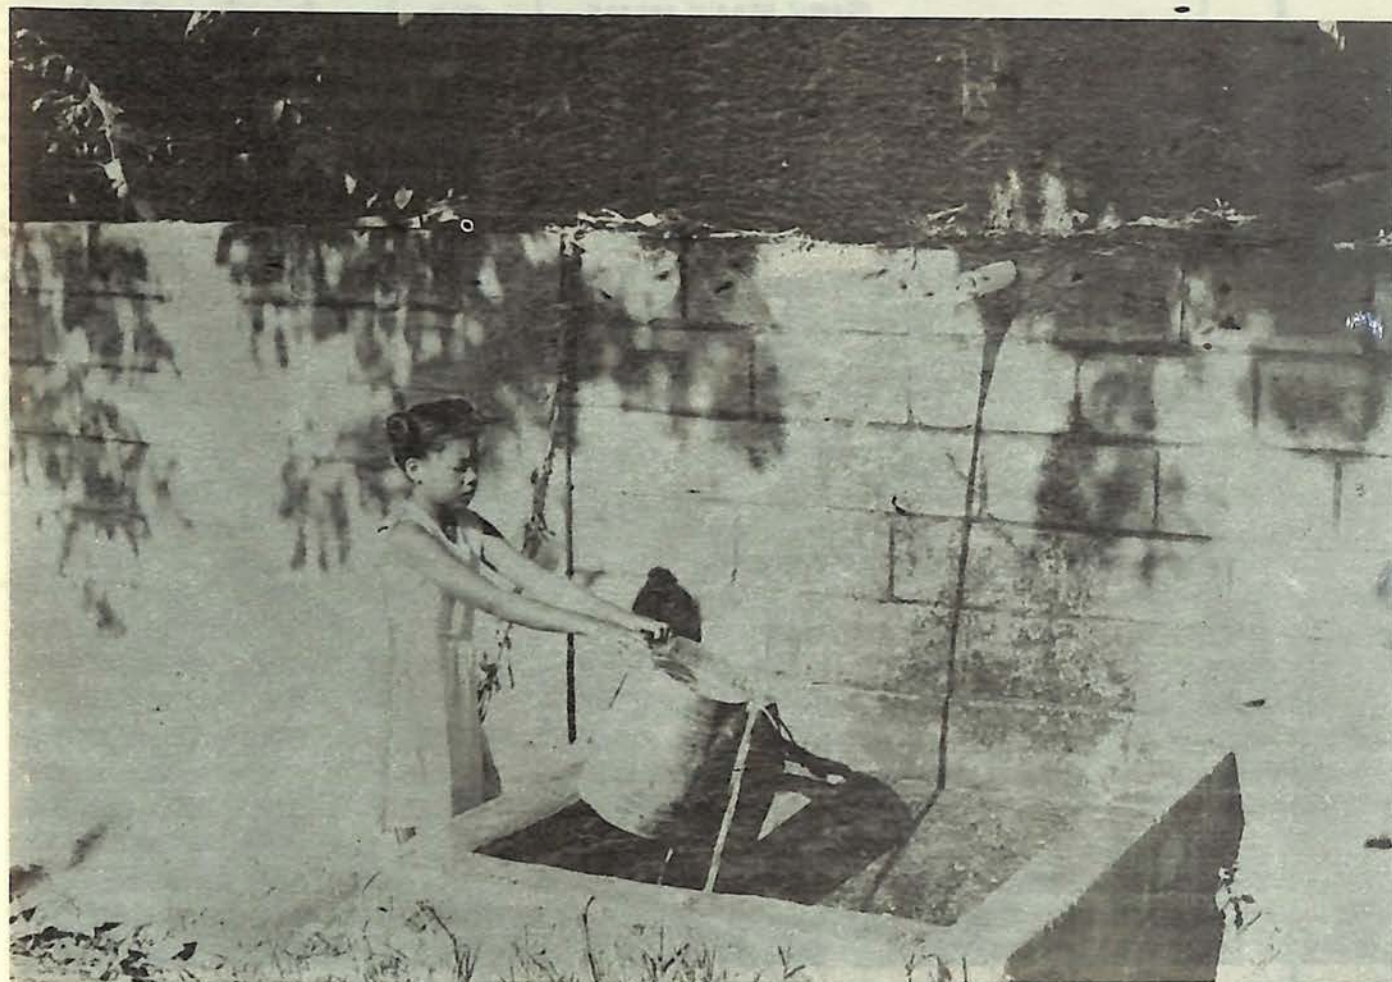
Fig. 41.

La carretera Luperón entre el Km 12 y el arroyo Sonador, situado en el Km 28, presenta materiales del tipo limo arcilloso que a partir del susodicho arroyo se hacen predominantemente calcáreos; existiendo manantiales próximos a Sonador, aprovechados con fines domésticos, fig. 41. La inestabilidad de este tramo es bien conocida desde tiempo atrás, señalando el geólogo suizo Willy Lengweiler (11) que "en noviembre de 1928 se deslizaron algunos kilómetros de la carretera Luperón que une a Puerto Plata con Santiago de los Caballeros. El material es grafito arcilloso y está situado sobre estratos sedimentarios de planos inclinados y cubiertos por muy poco espesor de capa vegetal. Llovió durante 9 días y después de un ligero temblor de tierra vino el deslizamiento" (incluye fotografía).

Niña tomando agua de manantial en tramo crítico de carretera Luperón
próximo al arroyo Sonador.

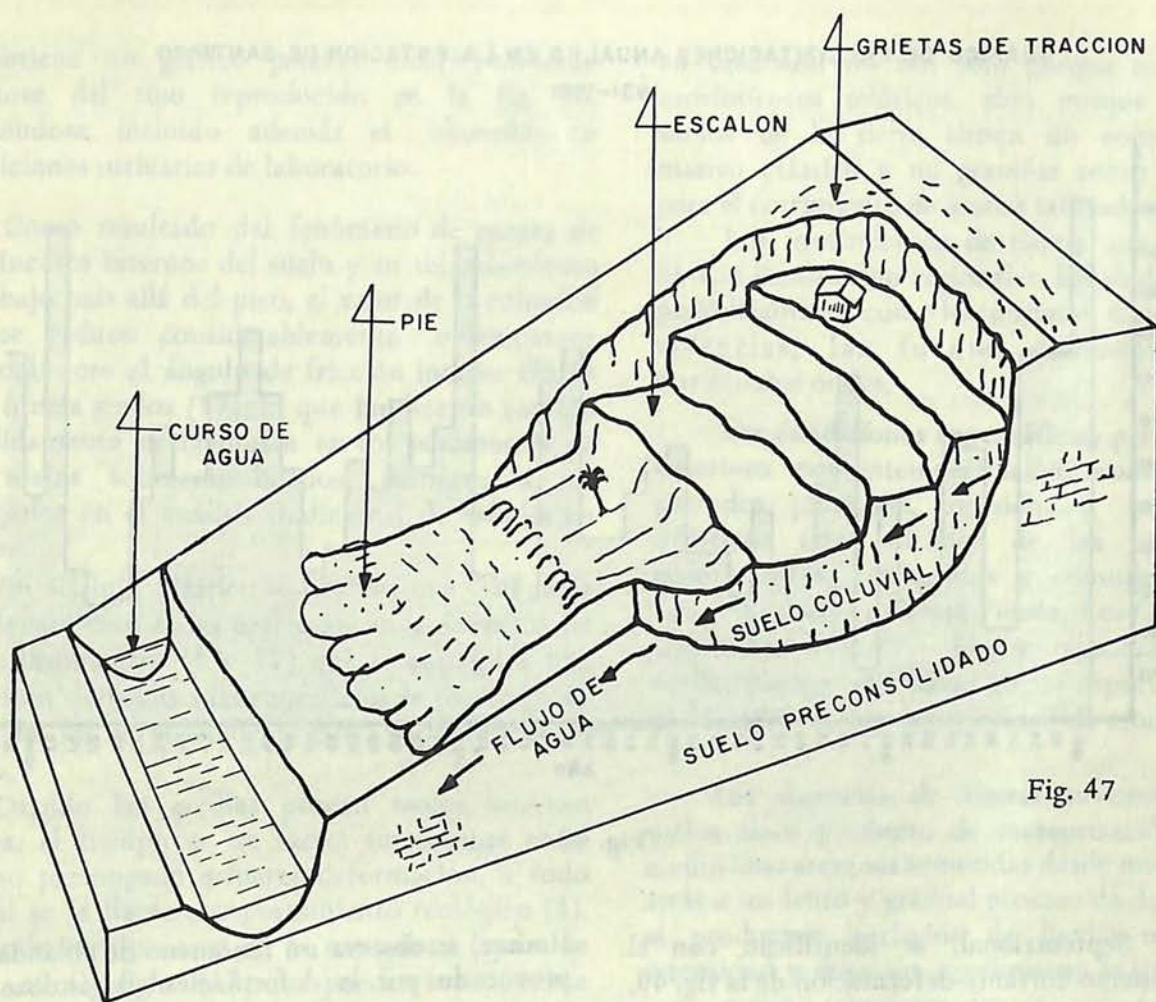
Fig. 47

como aconteció en la parte baja del callejón a la Hoya, en Palma Picada, al paso del ciclón David y la tormenta Federico cuando sucedieron deformaciones y esfuerzos que aparentemente alcanzaron una condición de equilibrio precario que no permitió la continuación de las fallas, al menos visibles, hasta tanto no se produjo otro período de lluvias intensivas. En el dibujo de la fig. 47 se trata de explicar el mecanismo de los deslizamientos.

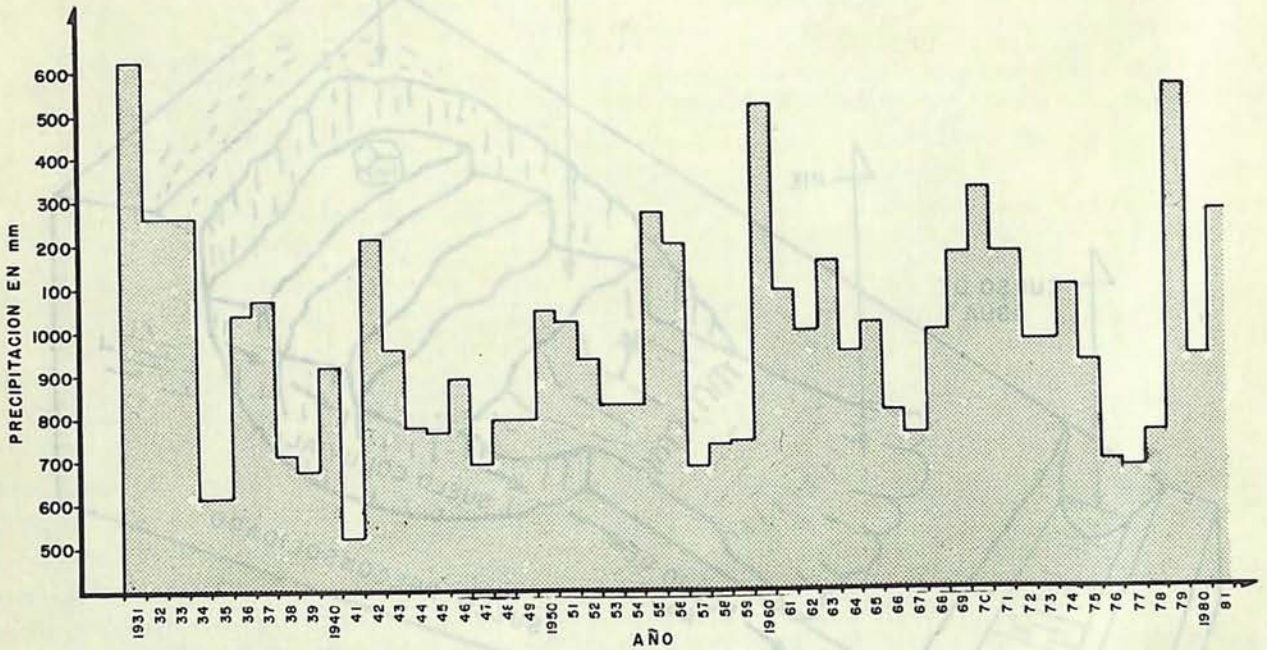
Fig. 48

La influencia del agua en los fenómenos sucedidos es irrefutable. Para conocer el historial de lluvias de la zona se han tomado los registros de la ciudad de Santiago —los de la localidad más próxima disponible— suministrados por el Departamento de Meteorología que, aunque de una estación en el valle, reflejan el comportamiento de variaciones en el área. Y en efecto observaremos en el gráfico de la fig. 48 que la precipitación total del año 1979: 1551 mm es la mayor en un lapso de 50

Para el usuario consuetudinario del tramo de la carretera Luperón entre los Kms 12 y 28, así como para los moradores del sector o personas observadoras en general sería fácil relacionar los años húmedos hechos notar en el gráfico de la fig. 48 con las épocas de corrimientos de tierras en la supradicha longitud de carretera. La estación meteorológica de Santiago comenzó a operar después de los grandes deslizamientos de Sonador en 1928, registrando las estaciones de La Vega y Puerto Plata ese año como muy pluvioso.

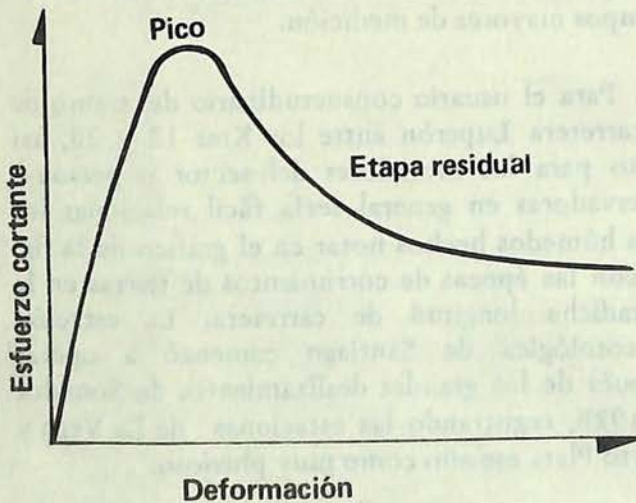
Fig. 49

Cordillera Septentrional, se identifican con el gráfico esfuerzo cortante-deformación de la fig. 49, resultado de ensayos de corte directo o triaxiales en condiciones de lento o avenado. Notándose un aumento creciente de la resistencia que llega hasta un valor máximo o "pico" a partir del cual declina, siendo clásica y rutinaria la suspensión de la prueba y la utilización en el diseño o análisis del valor tope. Si por el contrario el ensayo se continúa sin

límites, se observa un fenómeno de ablandamiento provocado por la deformación llegándose a una "resistencia residual" (17) sostenida por las arcillas durante elongaciones importantes.

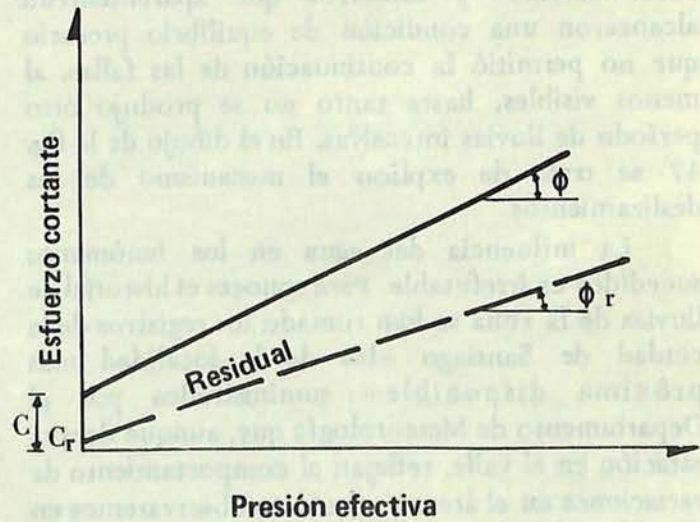
Fig. 50

Si esta modalidad en el trabajo de laboratorio se repite en los varios especímenes idénticos de la prueba de esfuerzo cortante, tan sólo con la variación usual de la presión total o efectiva que para el caso es la misma por ser el análisis drenado,

se obtiene un gráfico presión efectiva-esfuerzo cortante del tipo reproducido en la fig. 50, habiéndose incluido además el obtenible en condiciones rutinarias de laboratorio.
