Memoria del Fondo para la Protección de la Ciudad Colonial de Santo Domingo 1995-2009

Noviembre, 2009

FONDO PARA LA PROTECCIÓN DE LA CIUDAD COLONIAL DE SANTO DOMINGO

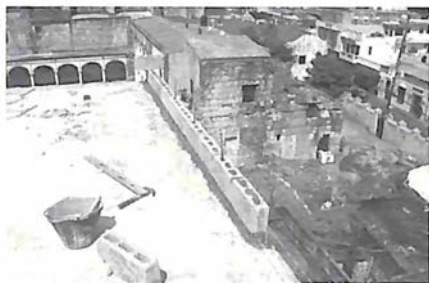
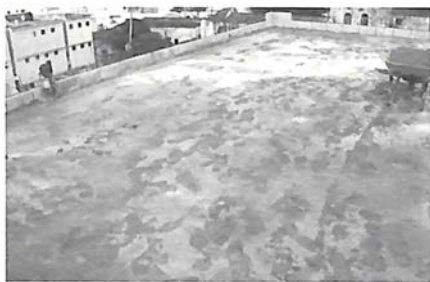
Con este diagnóstico, se removieron todos los arbustos y raíces, las soladuras y finos de techo entorno a los desagües, concomitantemente con la consolidación de los muros y antepechos degradados.

Como complemento preventivo, se remodeló el sistema de abastecimiento de agua potable, sustituyendo las líneas de suministro, y eliminando los tinacos de asbesto que constituían fuentes de aporte de humedad. Como trabajos adicionales, se procedió a la

Las causas identificadas, y confirmadas durante el desarrollo de los trabajos, en el progresivo deterioro y filtraciones de la edificación, entre otras, caben destacar la falta del debido cuidado y mantenimiento en el sistema de drenaje pluvial en los techos, con la proliferación descontrolada de arbustos cuyas raíces habían logrado penetrar el estrato de relleno en la soladura, desprendiendo esta última de la base; y la caducidad o corrosión del acero componente del hormigón armado en los antepechos, debido en gran parte a la exposición a la lluvia ácida producto de las altas concentraciones de monóxido de carbono, bióxido de sulfuro y óxidos de nitrógeno provenientes de las plantas eléctricas y los vehículos.
